# 一等水準測量

技術室（火山活動研究センター）

福島 麻沙代

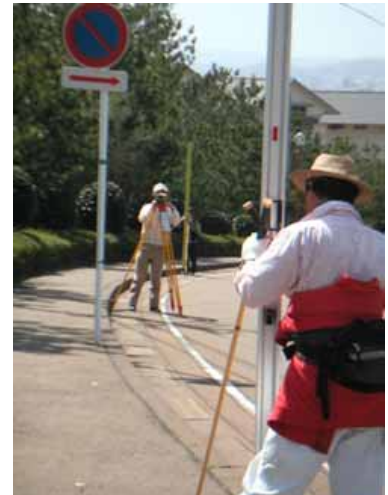
著者初体験となる 2005 年度の水準測量は、3月 23 日から 4月 15 日までの期間に行われ、水準点整備等の事前準備を含め 18 日間、観測自体は天候を見ながら路線距離の合計 20[km]程度を実働約 9 日間で行った（写真 1）。

写真 1 水準測量風景

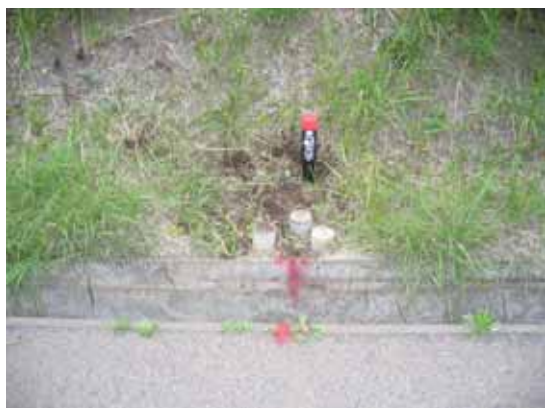
水準測量終了後に、今回の測量では使われなかった桜島内および島外の水準点（しばらく使われていないため工事などで壊されている点や、整備が必要な点）の整備と新点の設置を行った。水準点の整備では草刈や、火山灰に埋もれてしまった水準点の掘り起こし、標杭のなかった水準点に標杭や標識をとりつけた（写真2）。

他には写真 2 にも写っているような京大桜島方式というのがある。あらかじめ内径 10 ~ 15[cm]、長さ 40 ~ 50[m]、肉厚 5[mm]の硬質ビニールパイプ内に砂とセメントを練り合わせて入れたセメント柱を作っておく。

そのセメント柱にドリル方式と同様に直径約 1[cm]、深さ約 5[cm]の穴を開け、水準点標識を接着剤で固定する。次に、地面に 50[cm]程度の穴を掘って、栗石と捨てコンクリートで基礎を作り、用意していたセメント柱を埋め込む。さらにそのまわりをモルタルと栗石で固め、長めの自然石 4 個を保護石として埋める。桜島のように火山灰が降るところでは、セメント柱を地表より 10[cm]程度出しておかないと水準点が埋まってしまうこともある。

写真 2 水準点整

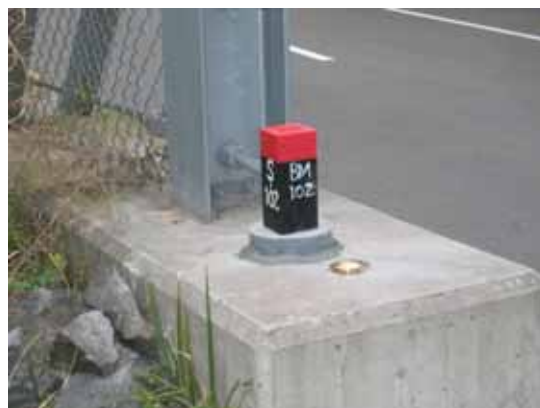
次に、工事等で壊されてしまった水準点の設置を行った（写真3）。

今回の水準点設置は、道路沿いにあるコンクリートにドリルで直径約 1[cm]、深さ約 5[cm]の穴を開け、その穴に金属標識の足を打ち込んでまわりを接着剤で固めるドリル方式で行った。

写真 3 新水準点の設置
