# 水深 30mでの ADCP による流速分布観測

観測技術グループ 久保輝広

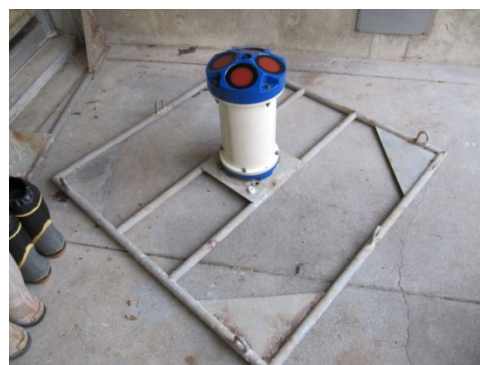
写真 1：ADCP とステンレス製架台

今回の観測では、水中に超音波を発射、浮遊粒子等からの反射音を受信することから得られるドップラーシフトを利用し、多層の流速鉛直分布を瞬時に計測できる ADCP を使用した。この ADCP 本体をステンレス製架台の中央へ取り付け、架台ごと海底に沈め、土嚢で固定することによって測器を海底に設置する。（写真1）電源は ADCP 本体内部の DC 42V 出力バッテリーパックから供給、観測データは同じく本体内部のメモリーカードへ蓄積させる。

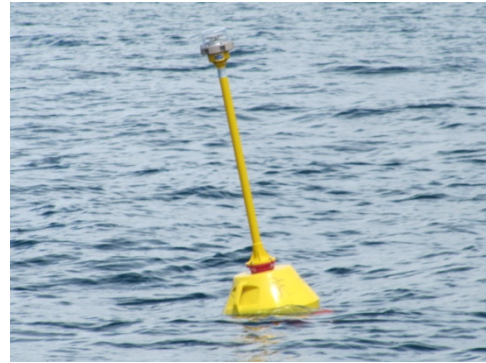
写真 3 : 簡易標識ブイ

なお、設置作業を行う海域は漁業、ダイビング、レジャー等様々な船舶が行き交う海域である為、事故及び流出防止に備え小型の簡易標識ブイも同時に設置することとした。（写真3）

簡易標識ブイの状況は、観測塔に設置しているWEBカメラを利用することにより、白浜海象観測所内で日々監視することとした。

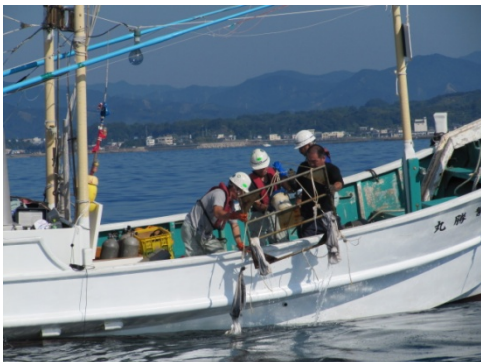
写真 4 : 撤去作業の様子

設置作業とは逆の手順で吊り上げ用ロープを持った潜水士が潜行、海底の架台とロープを接続後作業船へ吊り上げ回収した。(写真 4)
