災害対応を支える地理空間情報の新技術

宇根 寛*

* 国土地理院

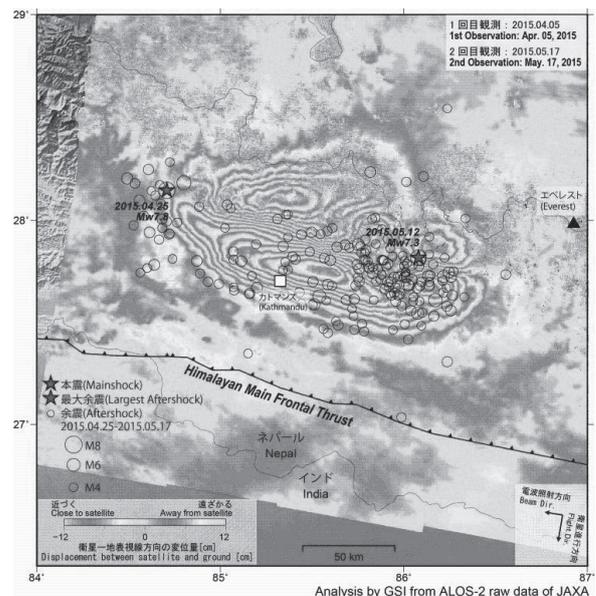
図1 2015年ネパール地震に関する干渉SAR画像。

発揮した。地殻変動や地表の変動を高い分解能で迅速に把握することができることから、2015年4月のネパール地震、2014年11月の長野県北部の地震、2016年4月の平成28年熊本地震などの地震のメカニズムの解明や、2015年5月の口永良部島、2015年5月からの箱根山大涌谷周辺の火山活動などに伴う火山噴出物の分布や地殻変動の監視に用いられ、箱根山に関しては警戒レベルの判断に重要な情報を提供するなどの成果を挙げている。地図上で他の情報と重ね合わせて分析できるまで分解能が向上したことで、地表変動の常時監視に活用される段階まで到達したということができる。2.5次元解析やMAI法などの技術開発も急速に進んでいる。

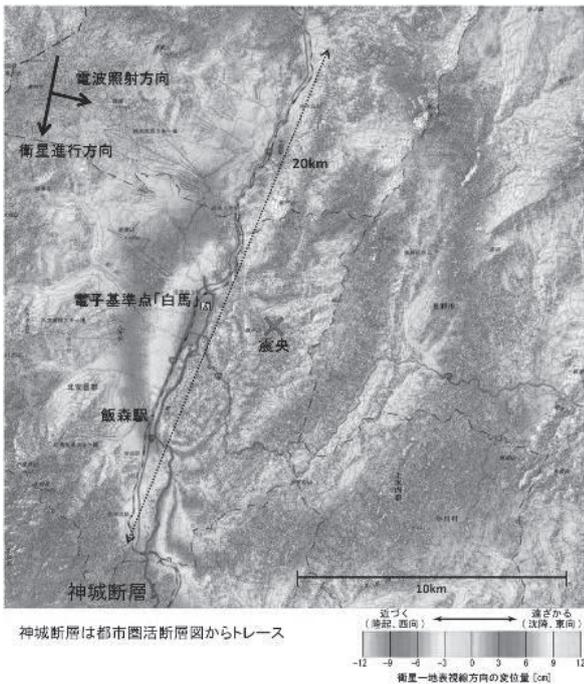
図2 2014年長野県北部の地震に関する干渉SAR画像。既知の活断層と干渉SAR画像の不連続が一致し地表地震断層の位置とも一致した。

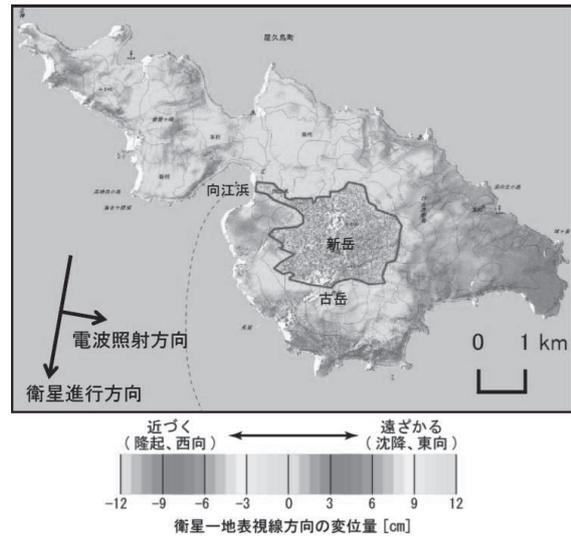
図3 口永良部島の2015年5月の噴火前後の干渉SAR画像。非干渉の範囲が火砕流や火山灰の堆積域と考えられる。

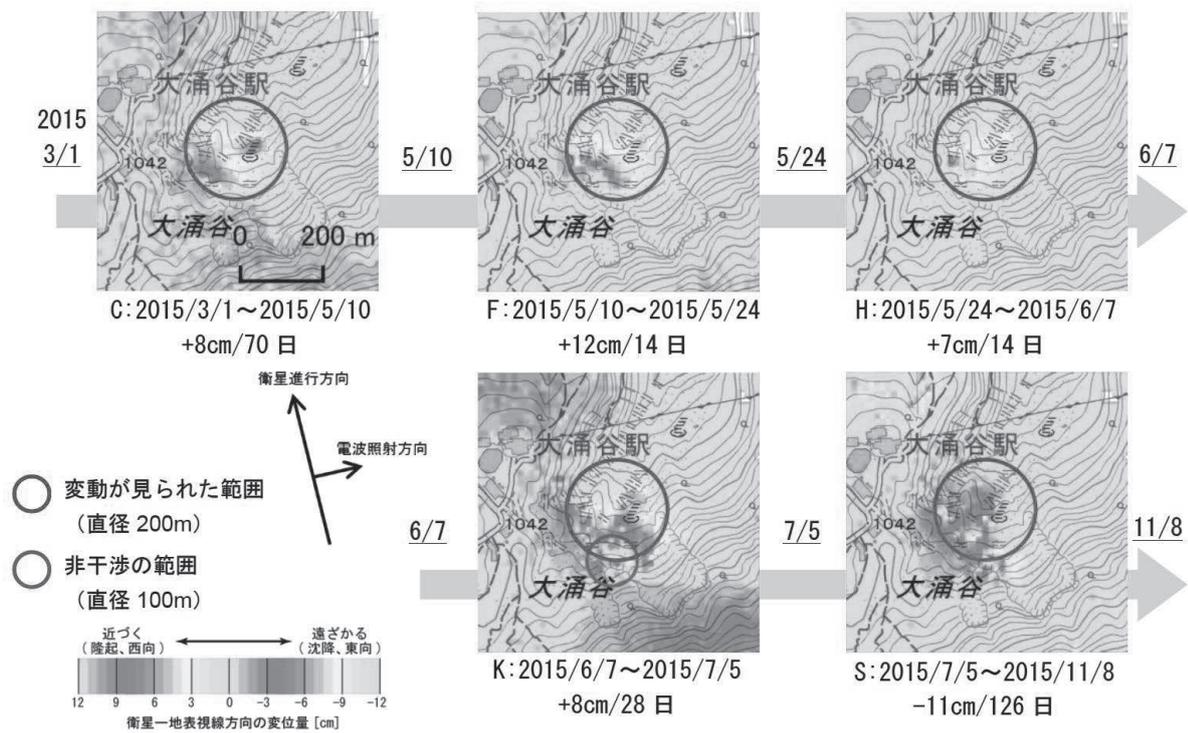
図4 2015年の箱根山大涌谷周辺の干渉SAR画像の変化。活動域が直径200m程度の範囲内であることを明確に示した。

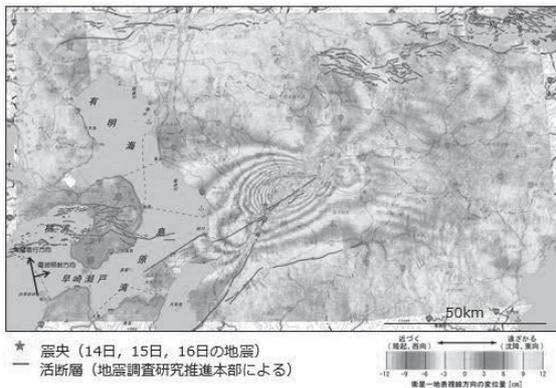
図5 2016年4月の平成28年熊本地震に関する干渉SAR画像。

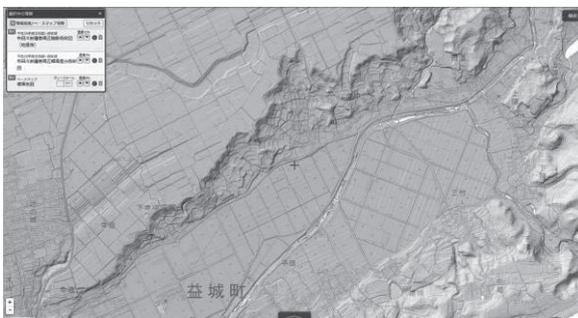
図6 熊本地震後に取得された航空レーザ測量による標高データから作成した陰影図。

航空レーザ測量自体は決して新技術とはいえないが、近年データの整備が進み、国土の7割程度が詳細な標高データでカバーされ、防災、減災のための基盤データとしての有用性が高まると同時に、地震などのイベント前後のデータの差分により3次元の地形変化を求める技術が開発され、実用化されている。航空レーザの標高データを用いたアナグリフなどにより、植生などに惑わされることなく詳細な地形判読ができることから、従来の空中写真判読による活断層地形の認定の補助的手段として用いられつつあるほか、熊本地震に関しては、地震前後の航空レーザデータの比較により地殻変動を詳細かつ面的に明らかにすることが試みられている。

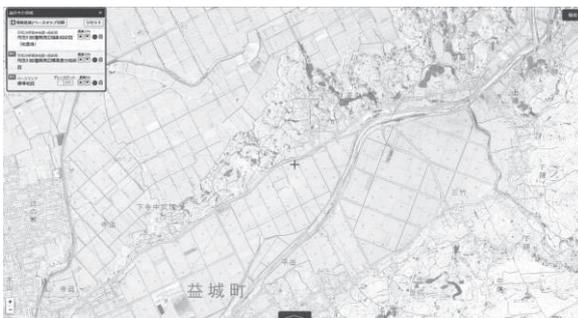
図7 熊本地震前後の標高差分図。

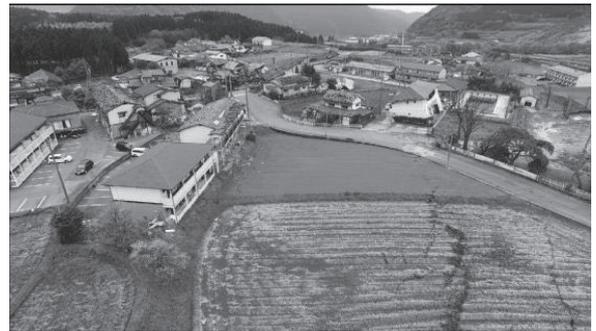
写真1 UAVで撮影した熊本地震の地表地震断層。

UAV（無人航空機；別名ドローン）は、離れた場所からの遠隔操作やプログラムによる自動飛行ができる飛行装置である。災害対応分野において、ステールカメラやビデオを搭載して被災状況や地表変動、火山の活動状況などを把握するため、近年急速に利用が広がっている。固定翼型とマルチコプター型があり、長時間、広範囲の撮影を行うためには固定翼型、低高度で高解像度の写真を機動的に撮影するためにはマルチコプター型が用いられる。

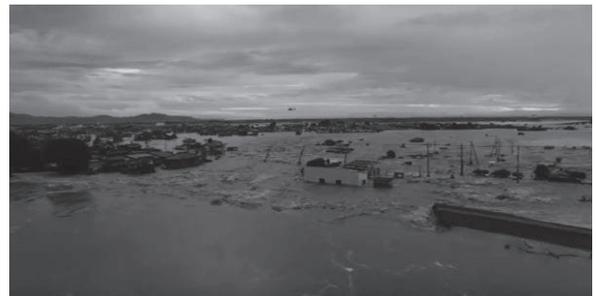
写真2 UAVで撮影した平成27年9月関東・東北豪雨による破堤地点。

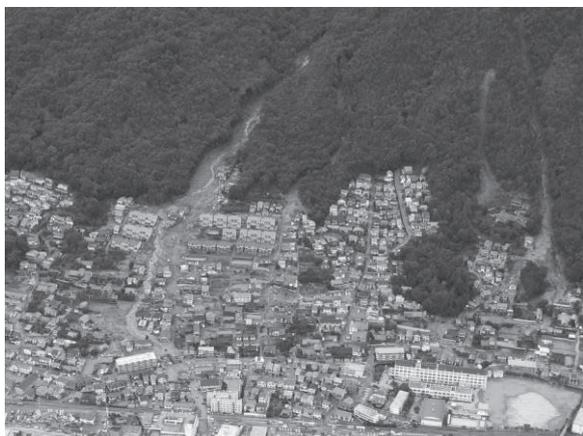
写真3 広島市の土砂災害被災地の斜め写真。

地理空間情報の新技術は、発災直後の空中写真撮影のオペレーションにも変化を与えている。SfM（Structure from Motion）やMVS（Multi View Stereo）を応用した画像処理方法が実用化し、簡易な操作の画像処理ソフトウェアが普及したことで、十分な標要素の得られない斜め写真からでも容易にある程度の精度を持つ3Dモデルや正射画像が作成できるようになった。例えば、従来は、垂直写真が撮影できるまで天候の回復を待つ必要があった豪雨時の土砂災害や洪水などの被災状況の撮影が、上空にある程度の雲があっても雲の下の高高度から飛行機やヘリコプター、UAVなどで斜め写真の撮影ができれば、地図に重なる正射画像に加工することができるようになり、撮影に要する時間が大幅に短縮された。2014年8月の広島市の土砂災害でこの技術が初めて応用され、発災当日に撮影された斜め空中写真から地図に重ねた正射画像が作成され、現地災害対策本部に

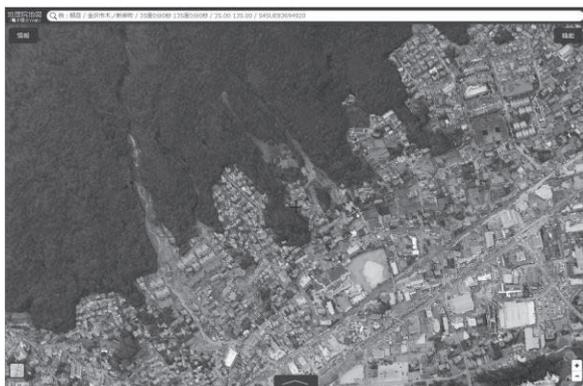
写真4 斜め写真から作成された正射画像。

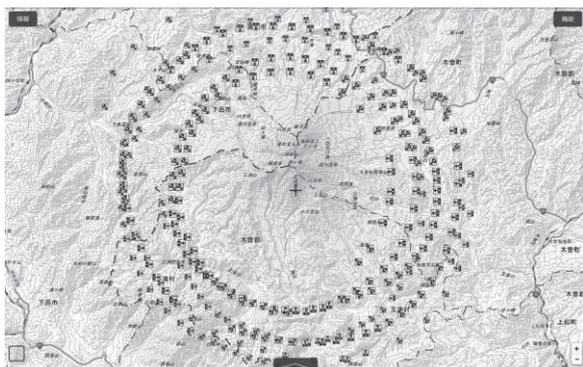
図8 御嶽山噴火災害時の撮影コース。

届けられて救助活動に活用された。また、2014年9月の御嶽山の噴火災害に際しては、火山活動が活発で御嶽山上空の飛行ができない状況の中、火口から8kmの水平距離を確保しつつ円形に飛行し、斜め写真の撮影を行い、正射画像に加工して現地で救助活動にあたる隊員に届けられた。

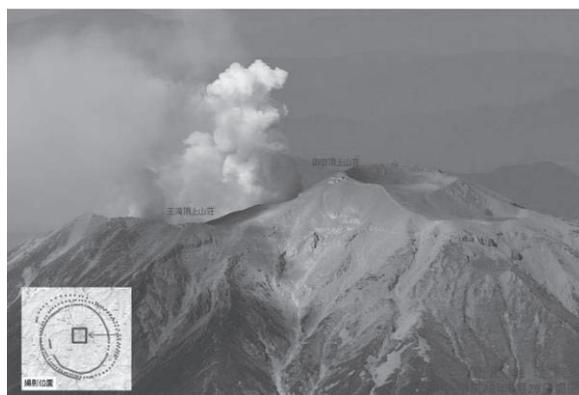
写真5 御嶽山噴火災害時の斜め写真。

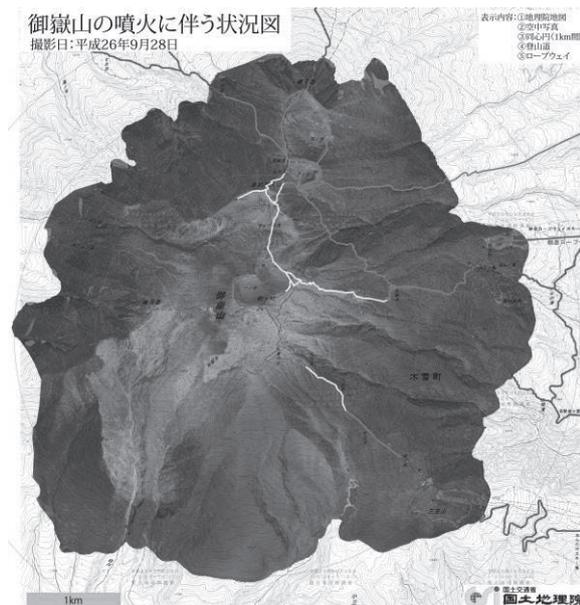
図9 斜め写真から作成された正射画像。

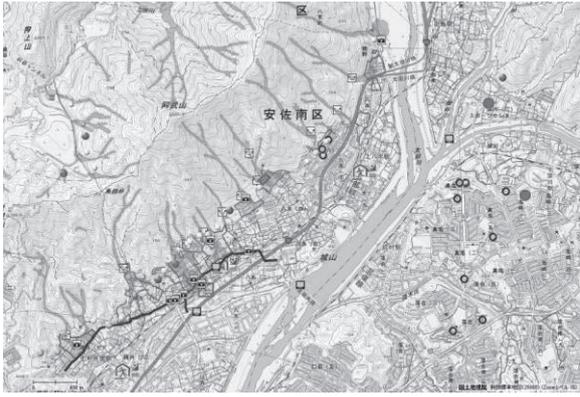
図10 広島市の土砂災害に関して土石流発生状況と復旧活動状況，避難所等を地理院地図上で重ね合わせた地図。現地災害対策本部で活用された。

国土地理院では、2013年にウェブマッピング技術を活用したウェブ地図「地理院地図」の提供を開始した。その特徴のひとつは、さまざまな種類の地図を重ね合わせて容易に選択し表示することができる機能である。それ以降、国土地理院では、災害に関する情報をすべて地理院地図上で重ね合わせて表示することができるように提供を行っている。このことで、災害前後の空中写真を比較して変化を把握したり、被災状況図を他の主題図と重ね合わせて災害の背景となった要因を分析したりすることができる。例えば、東北地方太平洋沖地震で著しい液状化が発生した範囲がかつて沼であった範囲と一致するといったことを容易に理解することができる。

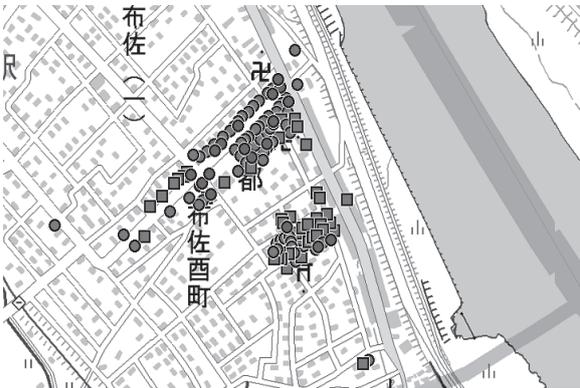
図11 千葉県我孫子市布佐における東北地方太平洋地震に伴う液状化発生状況。

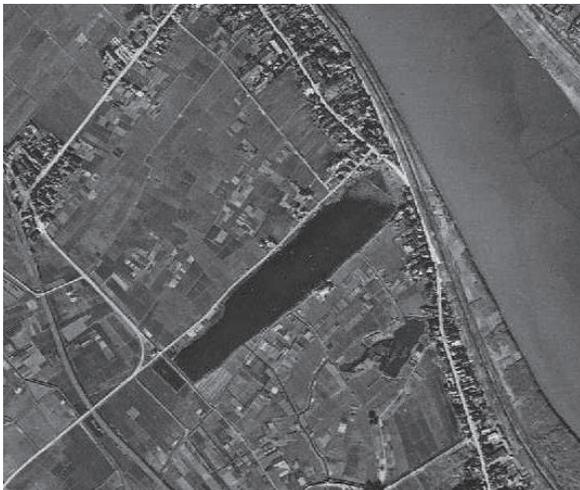
写真6 図11の地域について1947年に撮影された空中写真。液状化が発生した範囲が沼であったことがわかる。

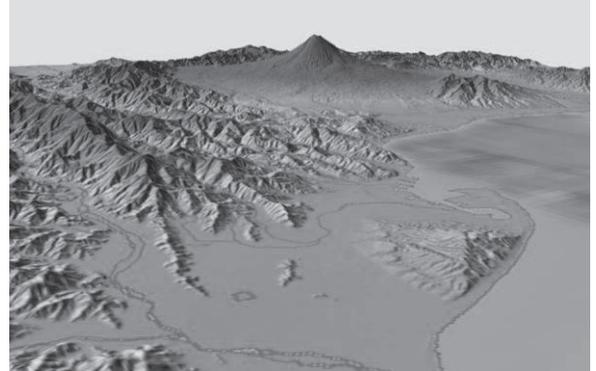
図12 地理院地図 3Dで静岡上空からの鳥瞰図を表示。

地理院地図のもうひとつの特徴として，容易に地図を立体的に表示する機能が実装されていることがあげられる。クリックひとつで表示されている地図

が三次元表示され，マウスで地形の視点を自由に動かすことができる。通常の地図のほか，空中写真や主題図なども立体表示することができる。また，そのデータを3Dプリンタの出力用に変換することもできる。これにより，地形の特徴を容易に把握することが可能となり，地域の災害特性の理解に資することが期待できる。

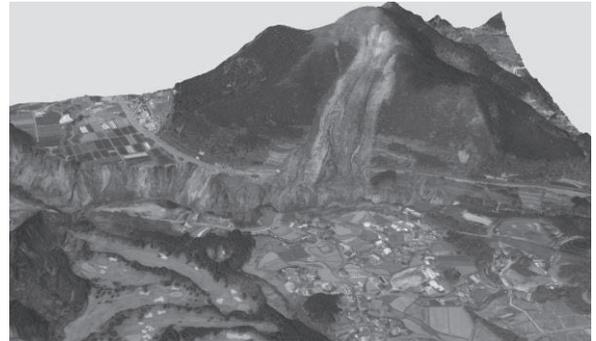
写真7 熊本地震の土砂崩壊地の空中写真を3D表示。

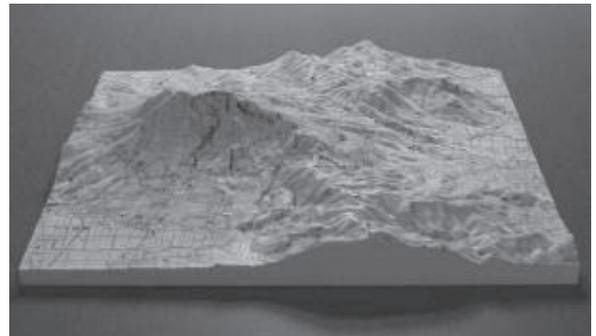
写真8 地理院地図 3Dのデータから3Dプリンタで作成した立体模型。
