計画停電に伴って生じたヘリウム液化設備の一連のトラブルと復旧作業 ～制御用 PC の破損と相次ぐ冷却水制御センサー等の故障～

○西崎 修司、 多田 康平
京都大学 大学院工学研究科 技術部

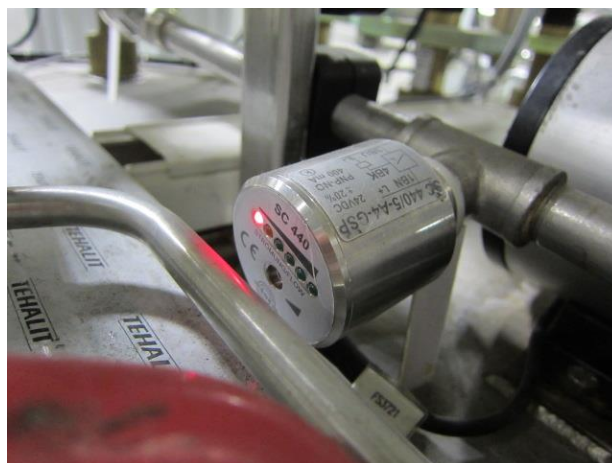
別に用意した PC ヘデータ等に移すことで復旧を試みたものの、OS（Windows XP、この当時すでにサポートが終了していた。）の認証・制御用プログラムのライセンス認証・データ取得といった困難のために、学内では完全に復旧することはできなかった。また、年末年始ということもあり、業者殿に修理を依頼しても通常より時間がかかることが予想されたため、PC の修理ができるまでの当面の間、操作盤（Linde, OP270）の直接操作により液化機を制御することとした。年末に至急、業者殿に操作盤による液化機制御マニュアルの作成を依頼し、このマニュアルに基づいて、年明けの 2019 年 1 月 8 日（火）にヘリウム液化運転を試みた。マニュアルには冷却水ポンプの運転や制御についての記載がなかったため、冷却水を手動では運転せず、いつも通り自動の設定のままで液化運転を実施した。しかし、冷却水のポンプ類は操作盤に連動していなかったため、液化運転開始後 1 時間ほどで冷却水エラーが発生し、液化用圧縮機がトリップした。2 回目は冷却塔の水ポンプのみ手動で運転して液化運転を試みた。タービンの起動まではおこなうことができたが、急いで仕事を仕損じるので、冷却塔の散水ポンプを運転していなかったため、冷却水の温度が 80℃ 以上となり、温度異常のエラーで液化機が停止した。その後、冷却水のポンプ類をすべて手動で運転した状態で液化を試みたが、数時間待ってみても液化機の起動条件を満たさず、液化運転をおこなうことはできなかった。高温の冷却水が流れた影響で冷却水の流量センサー（EGE-Elektronik, SC 440/5-A4-GSP）が破損したため、十分な量の冷却水が流れていても流量不足と認識されるのだろうと考えられた（図 1）。

図 1. 破損した冷却水流量センサー。フロントパネルの流量表示は冷却水の流量不足を示している。

冷却水の流量センサーも液化機の安全装置として重要なので、業者殿に依頼し、流量センサー本体（図 4）の交換も 2019 年 3 月 19 日（火）に実施した。費用は約 45 万円であった。結果、流量確認が可能となったため、模擬信号のためのセンサーの配線の短絡を外して、従来どおり冷却水の流量も液化機の起動条件に戻すことができた。

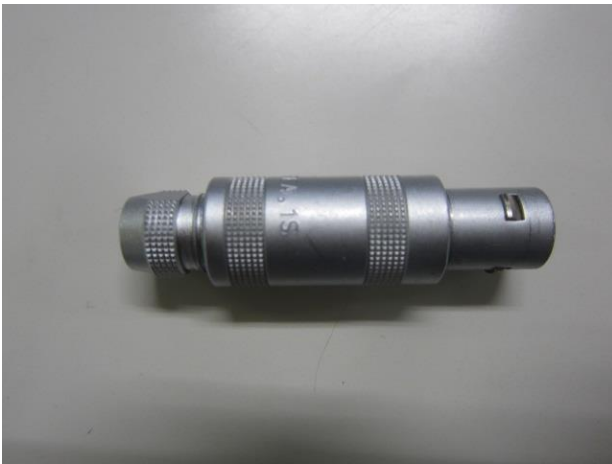
タービンの温度センサーは、ヘリウム液化機の安全装置のひとつとして不可欠であり、早急な修理が必要であるため、まず、この部分を優先して業者殿に修理の依頼をした。「温度センサーの異常は、温度センサー本体の故障のほか、コネクタ部の接触不

図 2. タービン温度センサーのコネクタ。

良の可能性も考えられる。センサー本体をタービン部分から取り外すのは手間がかかるため、すぐに作業可能なコネクタ部の交換を推奨する。」というのが業者殿の回答であった。安全装置がない状態での液化運転を続けることは避けなければならないので、業者殿に依頼し、2019年1月15日（火）に、ター

ビン温度センサーのコネクタ部（LEMO, FFA.1S.304. CLAC62）（図 2）の交換作業を実施した。費用は約 30 万円であった。しかしながら、コネクタ部の交換をしても温度の異常表示は変わらず、危険な状況での液化運転を避けることはできなかった。その後、業者殿より「温度センサーは簡単に取り外せるので、温度センサーを交換することにより、修理可能である。」との、以前に受けたものとは趣旨の異なる連絡があった。業者殿に対する不信感を覚えることにはなったが、コネクタ部を交換しても温度表示が正常でない問題を解決するために、さらに約 15 万円の費用（後述する流量センサーと同時作業のため、現地作業、エンジニアリング費が減額された。）をかけて、温度センサー本体（R. Flach Elektronik, Pt 100 mit Kabel）（図 3）の交換を 2019 年 3 月 19 日（火）に依頼、実施した。

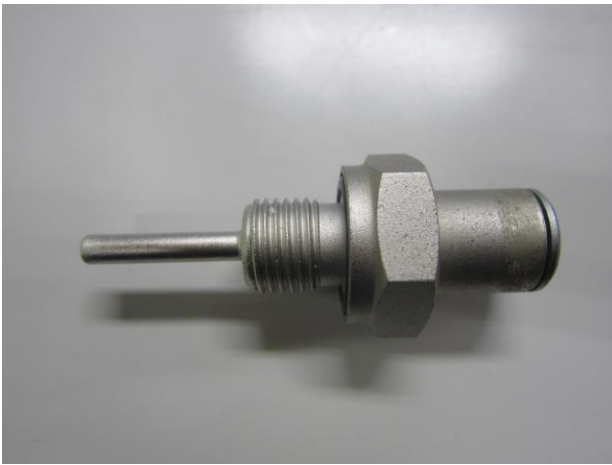
度センサーは正常に機能していなければならない。」との回答であった。ところが、件のタービンの温度センサーは、数年前から異常な値を示していた。温度センサーに異常が見られ始めた段階で業者殿に修理の相談もしていたが、単なる異常値の表示だけでは液化機が止まることもなく、慌てて修理する必要もないという業者殿の回答であったため、そのままこの問題を先送りしていたのだった。今回、業者殿としては、冷却水流量センサーとタービン温度センサーの両方の安全装置が機能しない状態で液化運転をおこなった場合、大きなトラブルが発生する可能性があり、また、トラブルが発生しても自動停止できないため、液化運転を実施しても設備の保証ができない、との判断だった。我々は、タービンの外装を手で触って異常な高温になっていないことを逐次確認しながらであればトラブルが発生してもある程度対処が可能であるという判断のもと、トラブルが発生してもその責任は京都大学側が持つという条件で、液化運転を実施することとした。タービン外装を触って温度を確認するなど、液化機の経過観察をこまめに行いながら、結果的にはトラブルの発生もなく液化運転をおこなうことができた。

図 3. タービン温度センサー本体。

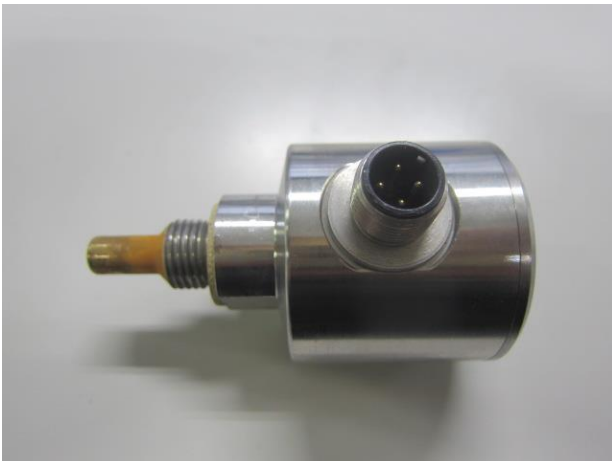
図 4. 冷却水の流量センサー本体。
