## ロボット支援下前立腺全摘除術中に縫合針を見失った1例

NEEDLE LOST DURING ROBOT-ASSISTED LAPAROSCOPIC  
RADICAL PROSTATECTOMY: A CASE REPORT

(Hinyokika Kiyō 67 : 391-394, 2021 DOI: 10.14989/ActaUrolJap\_67\_8\_391)

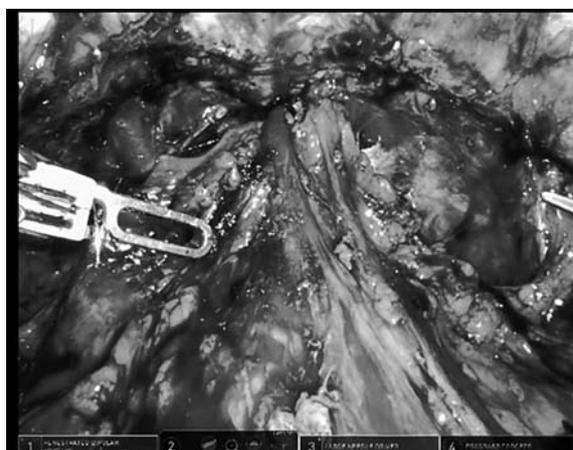
**Fig. 1.** The needle forced to pull with left arm (white arrow).

かった (Fig. 1). 助手が CV-23 の糸を切り, 針から数 cm の糸の部分を実腔鏡用の持針器で把持し AirSeal ポートより引き出したところ, 糸の末端に針が付いていなかった. 直ちに AirSeal ポートの刺入部周辺を含めて腹腔内をくまなく観察したが, 縫合針の遺残は確認できなかった. ペイシェントカートンをロールアウトし, 頭低位は解除せずに腹腔鏡にて縫合針を探した. まずは AirSeal ポート内を Da Vinci の 0 度エンドスコープで観察するも縫合針は発見できず, 別のポートからも腹腔内をくまなく観察したが発見できなかった. 次に術野を清潔に保ったまま腹部のポータブル

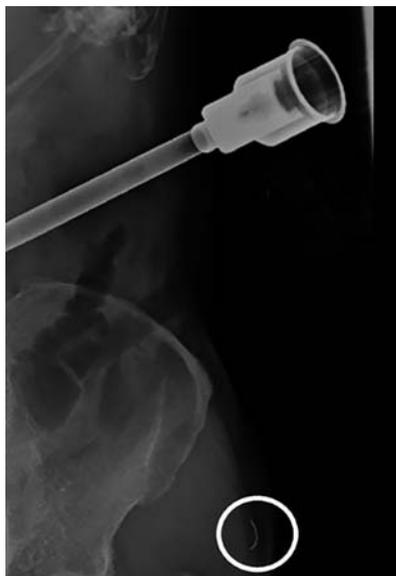
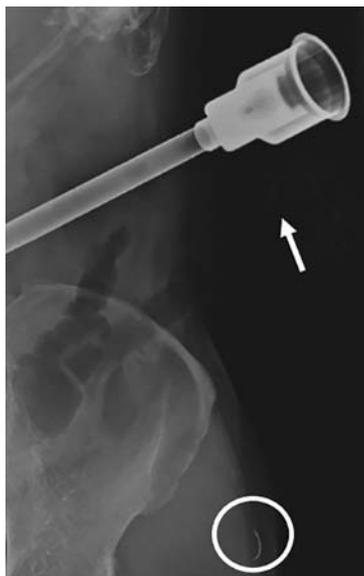
**Fig. 2.** Radiographic images before (A) and after (B) graduation adjustment. The needle for reference is indicated by the white arrow. (A) The needle (white circle) is difficult to find in the AirSeal port. (B) The needle (white circle) is clearly seen in the AirSeal port.

術後に電子カルテ上で術中撮影した腹部 X 線検査の階調調節を行ってみると, AirSeal ポート内の縫合針を同定できた (Fig. 2A, B). さらに術中動画をスローモーション再生すると, AirSeal ポート内を 0 度の内視鏡で観察した時に, 一瞬であるがポートチャンバー内に迷入した縫合針を確認することができた (Fig. 3B). 破壊的に取り出したため, 術後に再現したものを Fig. 3A に示す.

縫合針の探し方のプロトコールについてはいくつかの提言があるものの、紛失と同時に手術作業をできる限り中断し、縫合針の探索に移ることが望ましい。不潔野と清潔野の探索に加え、内視鏡を用いた腹腔内、ポート内の観察、記録された術中映像の確認を行い、術野のX線撮影も有用とされる<sup>1)</sup> (Table 2)。内視鏡を用いた腹腔内の観察については、有効視野の観点から30度カメラ、0度カメラを使い分けながら腹腔内の観察漏れを防ぐことも重要である。また、磁石を不潔野の床に這わせることで、視認できない針が発見できることもある。X線によって確認できる縫合針のサイズについては13 mm までとする報告がある<sup>6)</sup>。今回の手術に用いた縫合針のサイズは17 mm であり、X線では十分確認できる大きさであったにもかかわらず、階調調整を行わない画像条件では指摘が困難であった。体内異物検索の際には階調調節を適切に行わなければ視認が困難であることは他の遺残物でも報告されており<sup>7)</sup>、術中の遺残物確認のX線撮影では留意する必要がある。また、ポート内への縫合針の迷入を疑う際にはポートのみでのX線撮影も有用である<sup>3-5)</sup>。術中または術直後のX線の使用に関しては部位や階調設定などに気を配ることが重要であると考えられた。

RALP 中に縫合針が AirSeal ポート内に迷入し発見に苦慮した症例を経験した。腹腔内操作中に縫合針を紛失した際には、ポータブルX線撮影を行い、適切な階調設定を行うことが有用である。

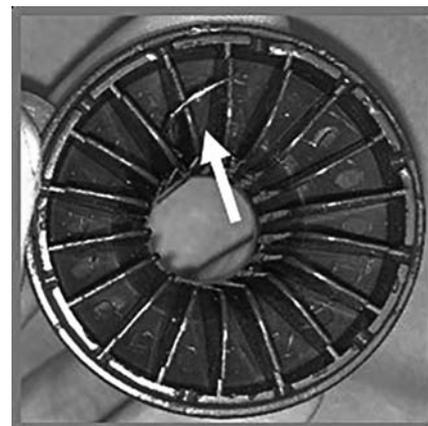
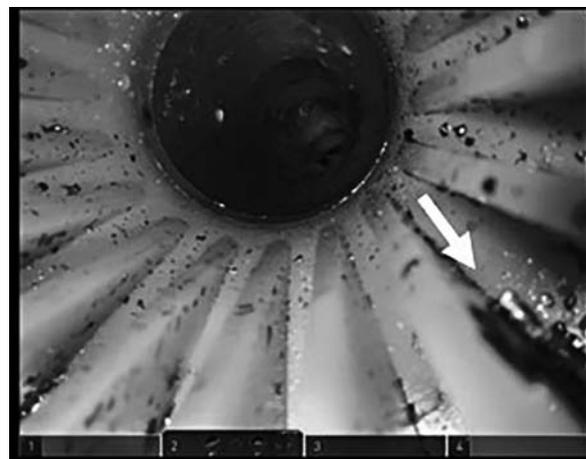
**Fig. 3.** The location of the needle in the AirSeal port. (A) Reevaluation of the situation. (B) A capture of the operation video.

X線撮影を行った. 比較のため, 紛失したものと同じ針を皮膚表面に置いて撮影したが発見には至らなかった. AirSeal ポートにバルブ構造はないものの, 出口部に溝状の構造があり, そこに針が迷入した可能性を考えた. AirSeal ポートは分解できない構造となっているため, 破壊的に分解したところ, 縫合針が出てきたので, 手術を終了することができた. 針の紛失に気が付いてから発見するまでにかかった時間は 1 時間 16 分であった. 手術時間は 6 時間 25 分, 気腹時間は 5 時間 27 分, コンソール時間は 4 時間 48 分であった.
