# 2019 年台風第 15 号による本牧の波浪 Honmoku Waves Due to Typhoon No. 15 in 2019

Typhoon 1915 (FAXAI) damaged the office building of the Honmoku Sea Fishing Facility. The wave height and water level reached at that time were estimated by the SMB method using the observation data of the Haneda wind. Furthermore, the maximum wave and the reaching water level in front of the facility were estimated from the figures and calculation formulas used in the field of coastal engineering. The estimated offshore wave height is 3.3m at maximum at 3:00 am on September 9, 2019. The maximum wave in front of the disaster area estimated using the wave was 5.5m, and the water level reached from 5.0m to 6.3m. Since the office building itself has not been destroyed, it is considered that the damage was caused by the maximum wave.

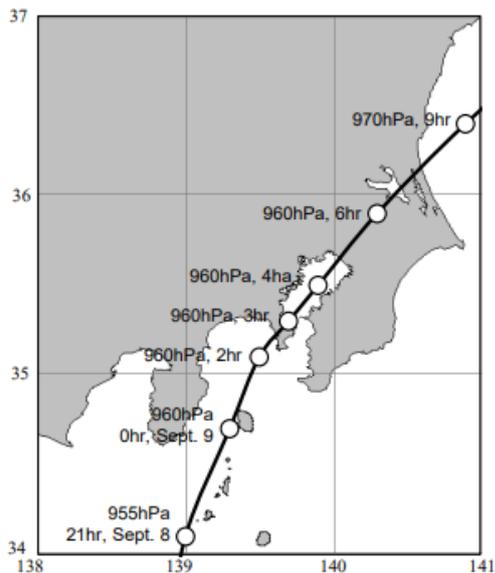
令和元年(2019 年)の台風第 15 号(FAXAI) は、同年 9 月 5 日に南鳥島近海で発生し、図 1 に示すように、9 日未明に相模湾を通過し、午前 3 時前に三浦半島を通過後、中心気圧 960hPa を維持したまま東京湾を北東に進み、午前 5 時前に千葉県千葉市付近に上陸後鹿島灘に抜けた。

図 1：台風 FAXAI にコースと中心気圧。○印左の数値は上から中心気圧と日時(日本時間)。

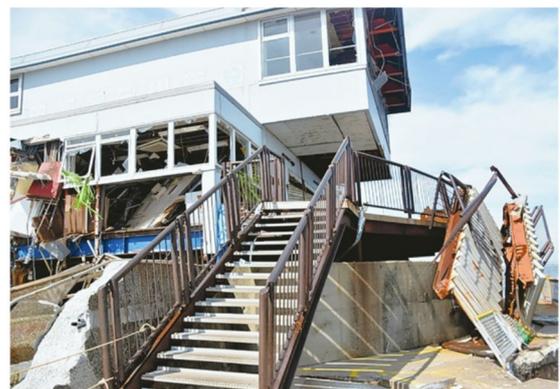
図 2：被害を受けた本牧海釣り施設。

横浜港本牧埠頭の D 突堤にある本牧海釣り施設では栈橋だけでなく図 2 のように事務所の 2 階まで波を受けてガラスが割れ、室内設備が外部に流

された。9月10日の毎日新聞の記事によると、施設長の談で「過去に2階まで波が来たことはない。想像をはるかに超えていた。」と記述されている。今回は、どの程度の波となったか推定した。

表4に示すように、8日24時と9日1時の到達水位は3m以下であるため、海つり施設がある地盤の高さが標高3mに満たない高さである。9日2時は到達水位が3.4mから4.3mであるので、防波堤を超えることはできない。9日3時の最大波による到達水位は5.0mから6.3mである。この波浪により本牧海つり施設に被害を受けたと考えられ

令和元年台風第15号(FAXAI)により本牧海つり施設の事務所棟が被災した。その際の波高、到達水位を羽田の風の観測データを使い、SMB法により沖波波浪を推定した。更に海岸工学の分野で使われている図や計算式により、施設前面の最大波と到達水位を推定した。推定沖波波高は2019年9月9日午前3時が最大で3.3mである。その波を用いて推定した被災場所前面の最大波は5.5mで、到達水位5.0mから6.3mとなった。事務所棟そのものが破壊されていないため、最大波による被災と考えられる。

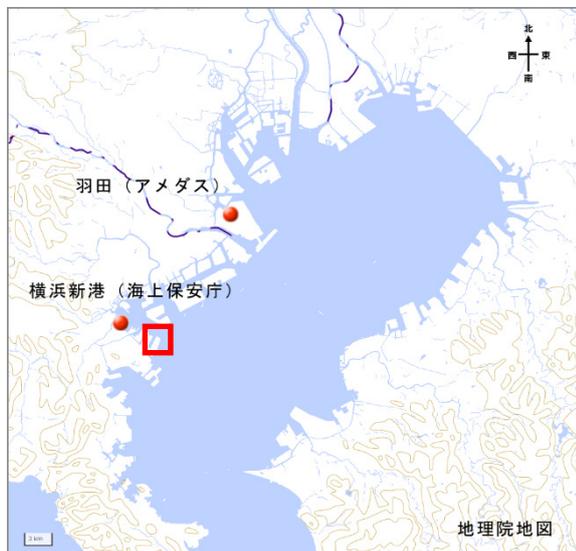
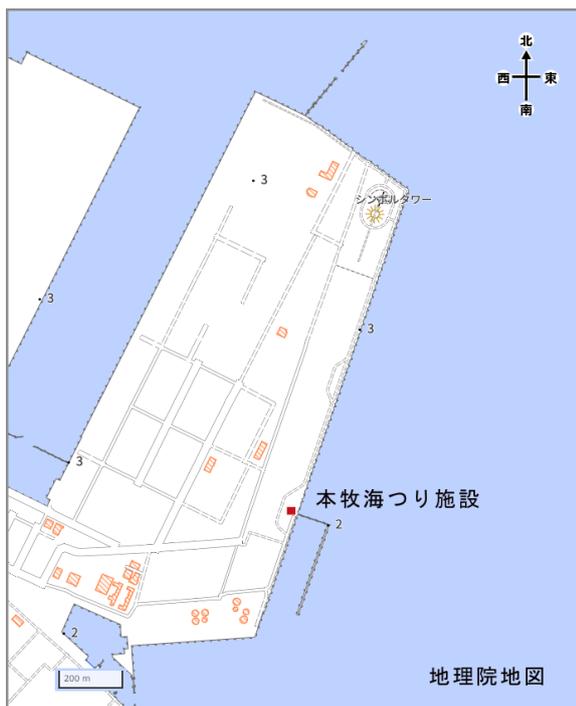
図3：本牧海つり施設と観測所の位置(上)と上図の赤枠で囲んだD埠頭周辺の拡大図(下)

本牧海つり施設は、図3に示すように、横浜港本牧埠頭のD突堤にある。同施設は東京湾西部に位置していて主に東北東方向が広い海域になっている。

ていて、東方向は東京湾が広がっている。ここでは、東京湾を代表する風の観測点として気象庁アメダスの羽田(図3)の風を用いてSMB法で沖波波高を推定し、屈折、浅水変形、砕波後の波高などは、合田良實(1978)の教科書や港湾施設の技術上の基準・同解説(上巻)(2018)に掲載されている図を使用して求めた。これらを使用することで、変形後の波浪を簡易に求めることが可能である。

被災した事務所棟のある地盤は、図3で示した地図によると標高3mである。事務所棟は盛り土上にある。前面の護岸は直立護岸である。

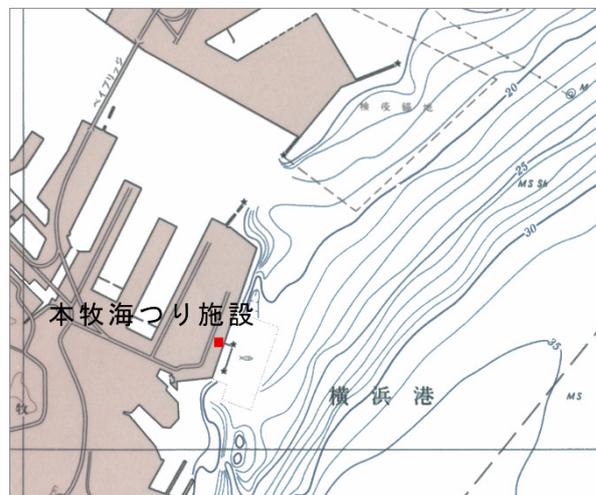
海底地形は図4に示すように、本牧海つり施設東側の等深線は南西から北東に走向するほぼ平行な等深線である。また、同施設前面海低地形は、海上保安庁発行の海図Chart108(図は省略)によると、水深22mの平坦な地形である。

図4：本牧海つり施設周辺の海底地形。実線は等深線を示す。

図4からわかるように、当施設の前面海域は水深30mから南西か北東方向に走向するほぼ直線状の平行等深線みなせるので、図7に示す合田良實(1978)の直線状平行等深線における不規則波の屈折係数を求める図を使用して屈折係数を求め、屈折後の波高を求めた。図7にある $S_{max}$ は方向集中度パラメータで、以下のように分類される(合田良實：1978)。

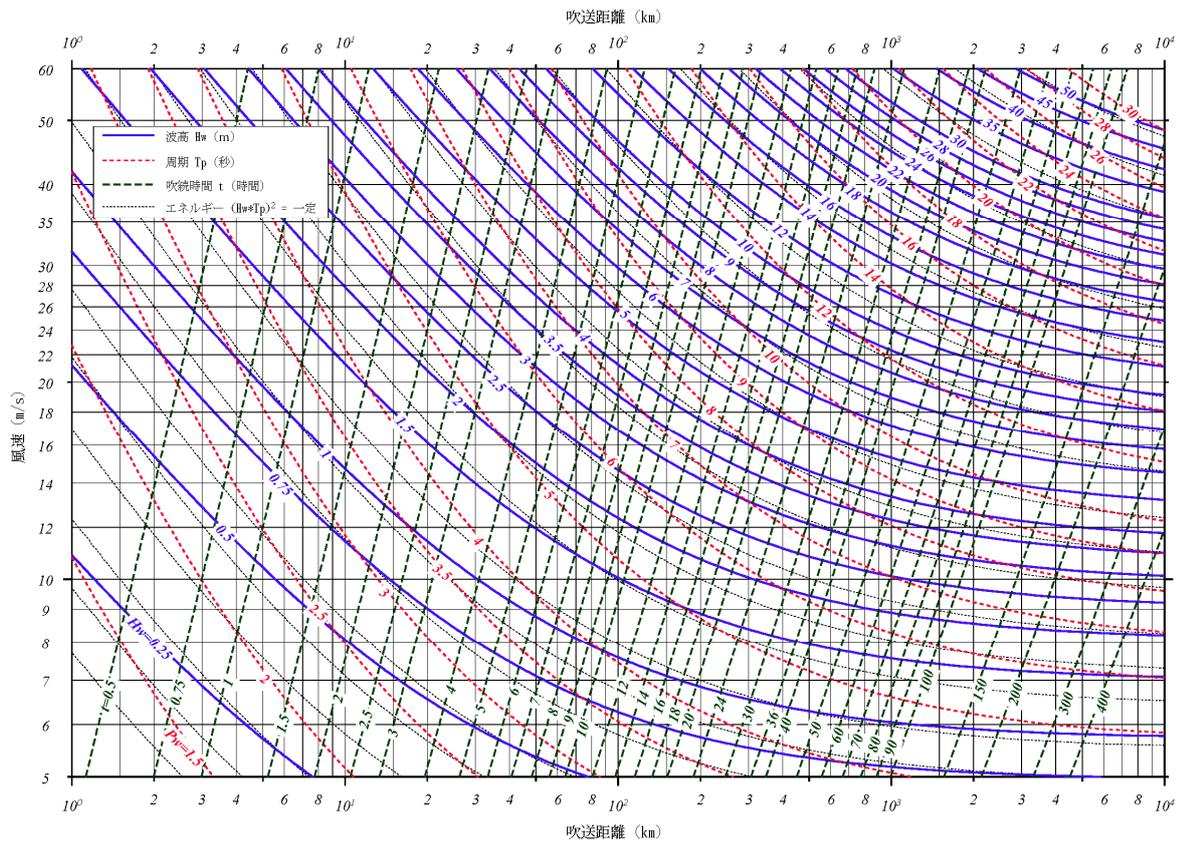
図5：風浪の推算図

横軸は吹走距離(km)、縦軸は風速(m/s)である。波高(m)、周期(秒)、吹続時間(時間)の値はそれぞれ実線、破線、長破線であらわされる。点線は等エネルギー線である。

SMB法による風浪推定図は水理公式集(1999)や多くの海岸工学関連の書籍に掲載されているが、ここでは図5に示す高野洋雄(2011)が作成した図を使用した。波浪推算図を用いて波浪を求める場合は、ある風速に対し地図上で求めた吹走距離による波高と、吹送時間により求めた波高を比較し、小さい方の波高が求める波高と周期になる。

推定において、各時刻に観測された風が前1時間継続し、その時刻になると次の時刻の風が変わるとした。例えば、8日24時の波浪は風速15.2m/sの線と吹走時間1時間との交点に対応する吹走距離と地図上で求めた吹走距離34kmを比較して、短い方の吹走距離に対応する値が求める波高になる。実際には吹走時間1時間で求めた波高の方が吹走距離(この場合34km)よりも低いため、求める波浪は、波高が0.8mで周期は2.8秒になる。次に、エネルギー曲線に沿って次の時刻の風速に上昇させ、そこから1時間後の9日1時の値、波高1.3m、周期3.8秒を求める。同様な方法により求めた波高と周期の値は表2に示すように、9日3時には波高3.3m、周期5.8秒となった。

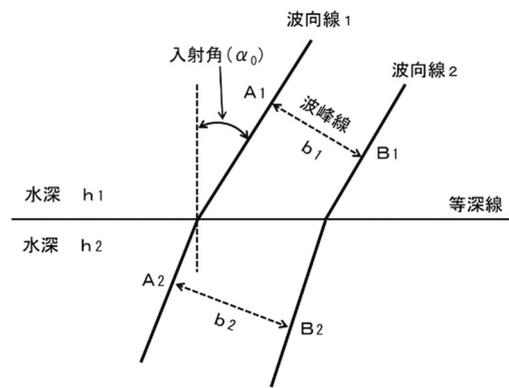
図6は水深 $h_1$ から水深 $h_2$ に入った波の屈折の概念図である。図6で波向線1と波向線2を横切って横方向への波エネルギーの流出はないとする。その場合、水深 $h_1$ から水深 $h_2$ へと進んだ波高の変化式は式(6.1)のようになる。

図6：屈折の概念図。

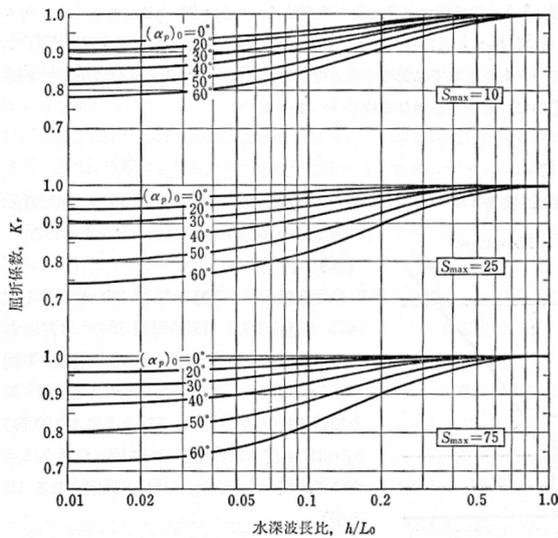
図 7：直線状平行等深線海岸における不規則波の屈折係数。横軸は水深  $h$  と波長  $L_0$  による水深波長比  $h/L_0$  で縦軸は屈折係数  $K_r$  である。 $\alpha_0$  は波の入射角である。

である。屈折が始まる水深は 26m で本牧海つり施設前面の海域の水深は 22m であるので、平均水深は 24m として屈折係数を求める。水深波長比  $h/L_0=0.45$  となり、入射角  $\alpha_p=67.5^\circ$  であるので、図 7 の  $S_{max}=10$  の図より、屈折係数  $K_r=0.95$  となり、屈折後の波高  $H=3.1\text{m}$  となる。

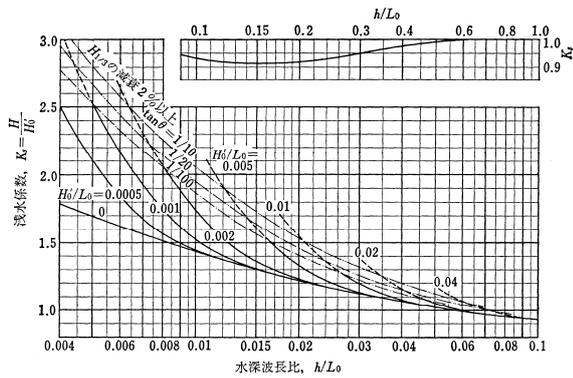
図8：浅水係数の算定図。

横軸は水深波長比  $h/L_0$ 、縦軸は浅水係数  $K_s$  である。 $H$  は入射後の波高、 $H_0$  は入射前の波高、 $h$  は水深、 $L_0$  は波長である。曲線は、 $H_0/L_0$  である。

図8に示した算定図を使用するために、水深波長比  $h/L_0$  は式(6.7)から0.41である。図8の上方の図から0.41の目盛りから下方に描かれている

実線に対応する浅水係数  $K_s$  の目盛りを読むと0.98である。このため、式(6.5)を使用して計算すると、

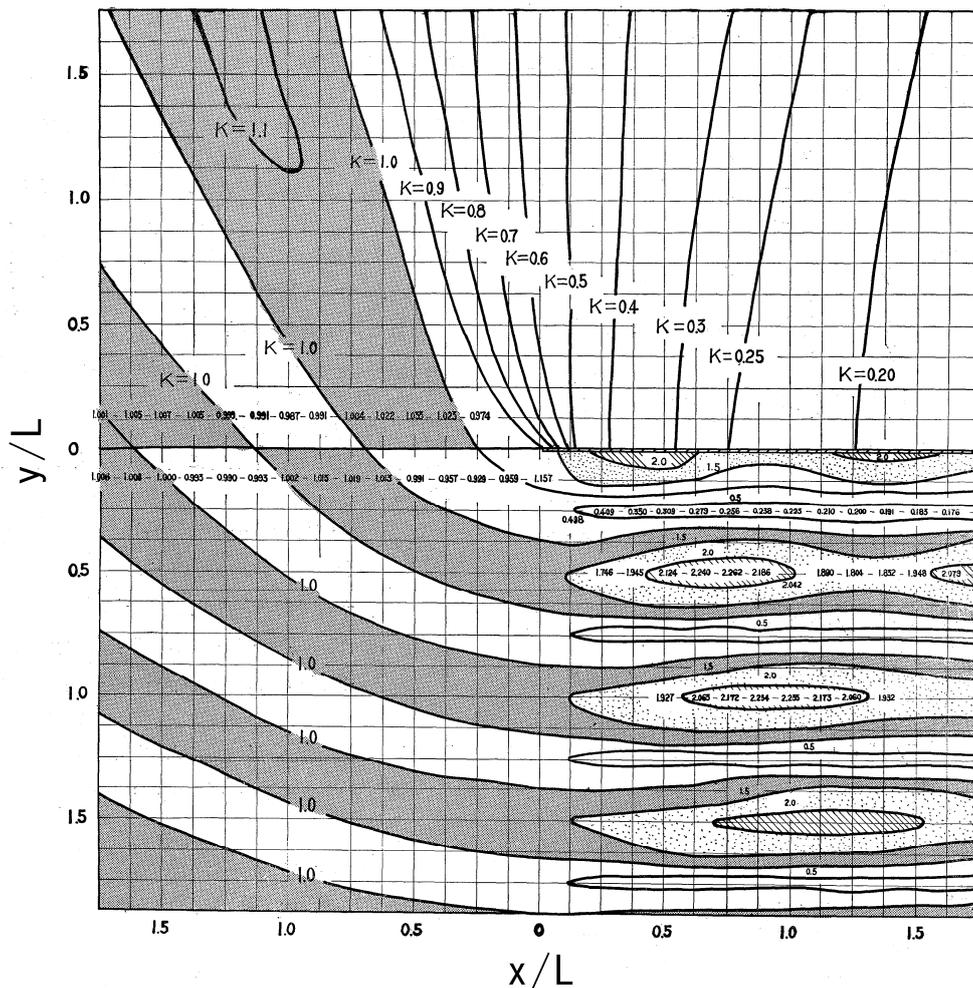
本牧海つり施設のある護岸前面には波消ブロックが設置されていない直立護岸である。このため、森本倫生他(1965)、合田良實(1976)に図9に示した半無限堤防による回折図(厳密解)直立防波堤の場合の図を使用して、護岸前面の波高を求めた。図9によると、岸壁の前面(図9では防波堤)は波高が1.5倍から2倍になる。このため、本牧海つり施設での波高は、8.3mから11.0mになる。

図9：半無限長防波堤周辺の規則波の波高分布。 $x$ は堤防先端からの距離、 $L$ は波長である。

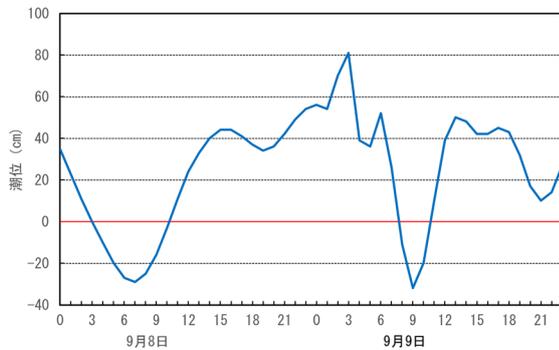
波浪は平均海面を基準とした海水面の上下運動である。波浪による海水面の到達水位は平均海面に波高の半分の高さ加算した値となる。図 10 は、海上保安庁が横波港で観測している潮位の観測記録である。

図 10：2019年9月8日から9月9日の海上保安庁横浜新港の潮位変化。横軸は日時、縦軸は潮位(cm)。潮位 0 cmは T.P=0 cm。

波高を計算している9月9日午前3時の潮位観測記録は、81 cmである。計算された波高は8.3mから11.1mであるので、その1/2の値に潮位81.5 cmを加えると、到達した水位は5.0m~6.3mとなる。
