大津市南小松の絵図に基づく江戸期から明治初期までの土地利用と災害対応

The land-use and Disaster Management of Minamikomatsu from the Edo to Early Meiji Eras Based on Ezu maps from Minamikomatsu, Otsu City, Shiga Prefecture, Japan

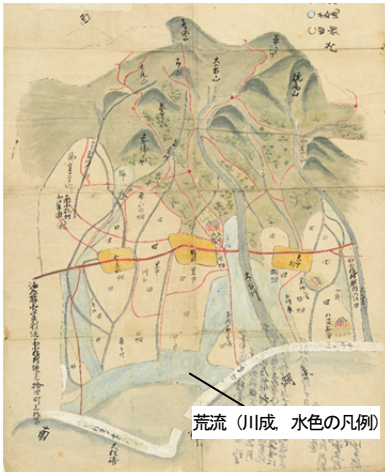
図-4 南小松村絵図
(一部, 1770年作成, 江戸中期)

図-4に示す絵図の裏書からは、領主の命により村の詳細を描いた絵図であることが記され、洪水や土砂災害を受けた田畑を把握するために、領主が作成させたものであると考えられる。

江戸中期に描かれた絵図では、図-3と同様に土地利用に関する色分けの凡例があり、主な土地利用に関する情報を読み取ることができる。江戸初期のものと比較をすると、凡例からみる土地利用に関しては大きくは変化していない。また、内湖周辺の「船入口」や「大松場」の記載から、港や白砂青松の景観が存在していたことが分かる。

江戸中期では図-4を例にみると、水色の凡例で書かれた「荒流」が災害を受けていた土地である。この「荒流」は、裏書の内容を踏まえると、「川成」になった場所であると考えられる。「川成」とは、江戸期の租税法上の言葉であり、洪水のため土砂が流出し、田畑が河原のような荒廃地になった状態のことである。川成になった土地は、再び検地を行ったうえで年貢を免除された。このことから、「荒流」の土地が洪水や土砂災害を受けた土地であることが考えられる。

図-4は図-3が作成されてから約100年が経過しているが、両図の「荒流」の分布を比較すると、大きくは変化していないことが分かる。これらに「永荒」や「川成」といった言葉が用いられていることから、洪水や土砂災害を受けていた場所がほとんど変化していないと捉えることができる。

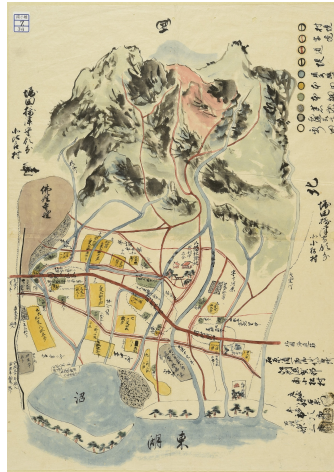
図-5 南小松村絵図 (1860年作成(推定), 江戸後期) と内湖周辺部分の拡大図

図-5に示すように、江戸後期に描かれた絵図は、図-3、4と同様に土地利用に関する色分けの凡例があるほか、幕府領を描くという特性があったことから、田畑などの土地がモザイク状になって記載されている。この時期の特徴として、江戸前期、中期から大きな土地利用の変化はみられないが、内湖の南側(絵図でみた左側)に「大久保新田」が開発され、その北側にカタカナで「ヌマ」と書かれた箇所ができています。

図-3は、絵図左右の両隣の村(旧北小松村、旧北比良村)の領主の記載や、左下の旧南小松村の石高及びそれらを分割していた複数の領主の記載を、『志賀町史』³¹⁾記載の南小松村・北小松村・北比良村の領主の変遷と照らし合わせることで1650年頃と推定した。図-5は、絵図左下に「当酉年」と書かれており、さらに内湖岸に記載された1835年に大久保新田が村高に編入されたことや、左側に1852年・1858年に砂入になったことなどの年記を考へて、1861年と推定されている³²⁾。図-6は、比良山麓地域である大物に保管されている「地券取調絵図」の書き手が同じ時期に作成した絵図であることから、1873年と推定した。

江戸後期では図-5をみると、南側の北比良村との境を示す墨線に沿って「嘉永五子ノ年砂入」、「安政五年砂入」と書かれている。これは、1852年と1858年に砂入になったことを示している。「砂入」とは、洪水で土砂が田畑に流入したものの、復旧可能な状態にある土地のことを指す。このことから、隣村の川である比良川の洪水による被害が南小松村まで及んでいたことが分かる。

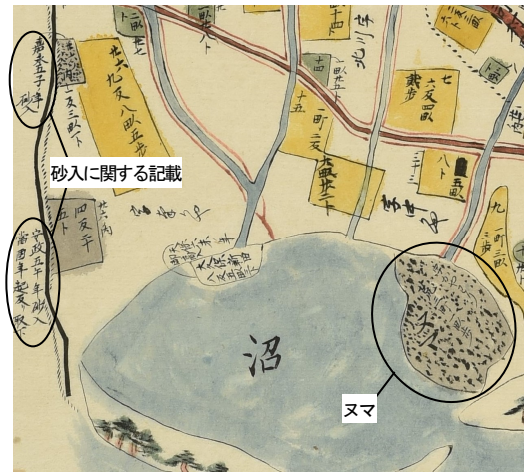
図-6 近江国滋賀郡第拾六区南小松村総絵図
(1873年作成(推定), 明治初期)

図-6に示すように、明治初期の絵図は、図-3~5とは異なり、測量のもとで作成された古地図³⁹⁾である。土地利用に関して、図-3~5のような色分けの凡例の記載は存在しないが、赤色が道、青色が川や湖・内湖、灰色が荒地、黄色が田畑、黒色が山林を表している。江戸期の絵図と比較すると、一部の川沿いと湖岸沿いの荒地が田畑になったことが読み取れる。これは、この絵図が税を徴収する土地を記載しているからである。実際には、これらは多くの税をとることができない田畑に登録されている。琵琶湖の水位が安定したのが瀬田川の浚渫事業による1905年の南郷洗堰の完成以降である³⁹⁾ことから、湖の洪水などによる被害を

頻繁に受け、安定して年貢をとることができなかった田畑であったことがうかがえる。

また、図-6では全ての絵図の中で唯一、シシ垣が描かれている。シシ垣とは、害獣の進入を防ぐ目的で山と農地との間に石や土などで築いた垣のことである。南小松では現在でも一部が残っており、そこから石を用いて作られたことが分かる。シシ垣は山と里の境を隔てるように築かれており、当時の資源利用の一部をうかがうことができる。

明治初期に対応する図-6では、結果の(2)で述べたように、湖岸は水害を受けやすいものの、税を取る土地として扱われている一方で、大谷川の下流は依然として荒地として扱われている。このことから、大谷川の下流は特に洪水や土砂災害が多かった、あるいは被害の大きかった土地であることが考えられる。

また、図-6に描かれていたシシ垣は、獣害だけでなく水害対策として土砂を受け止める機能があったと考えられる⁴⁰⁾。

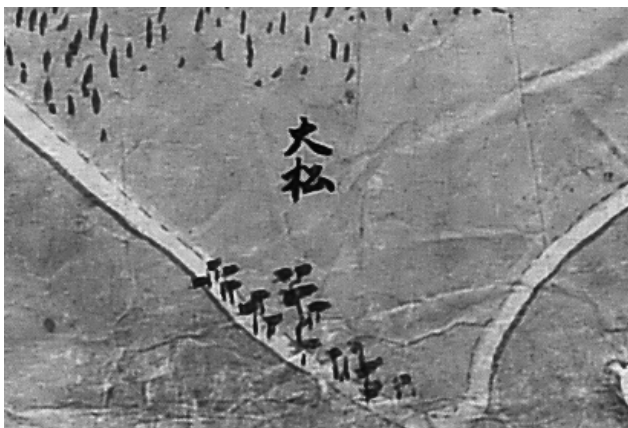
図-7 分類B 山論絵図(一部、1689年作成)

南小松の絵図56点のうち、浜の植生が描かれているものは分類ごとにA:21点、B:3点、C:3点、D:3点、E:0点で計30点であり、約半数を占めていた。その例を図-7として挙げる。特徴として浜に沿って植生図が描かれ、幹と葉を色分けしたものと全て同じ色で塗られているものがある。年代を問わず同じ形式の植生が描かれており、分類に関係なく浜付近に「(字)大松」や「(字)雄松」の記載がある絵図が存在することから、これらの植生図は松を表していると考えられる。
