## 中国およびベトナムの大都市における水災害の実態とその対策

### 要 旨

## Urban Flood Disaster and Its Control at Large Cities in China and Vietnam

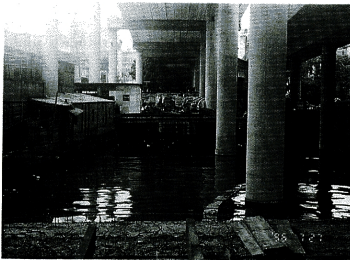
Photo 2 Urban drainage in Guangzhou city

広州市の内水対策は現在のところ、市内に4ヶ所ある人工湖による調節作用(調節容量189万m<sup>3</sup>)と、市内2ヶ所のポンプ場によるポンプ排水に依っている。市の西部にあるポンプ場の排水能力は28.6m<sup>3</sup>/s、中部にあるそれは0.3m<sup>3</sup>/sであり、近年発展が著しい市の東部にはポンプ場が設置されていない状況である。また、市内の排水河川と珠江の間には水門が設置されていない。さらに、広州市の下水道は合流式であり、雨水、汚水が同じ排水路に流れ込んでおり、生活排水が直接、珠江に流入することや、満潮時には河川水の排水路への逆流が生じたりするなど

の問題がある( Photo 2参照)。排水システムの整備として、水門、ポンプ場の建設、排水路の暗渠化や分流式下水道の導入が必要となっている。

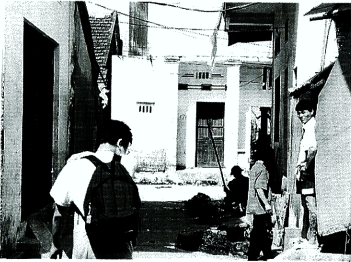
Photo 4 Residence in unprotected area

まず、ハノイ市およびその周辺において今までにとられてきた洪水防御施策(外水対策)について述べることにする。洪水防御の対象は主として、市内を流下している紅河( Photo 3)である。都市中心部への極度の人口集中の結果として、Photo 4に示すように、堤外地にも人が居住する状況となっている。
