## 空中写真判読による山地の変形構造解析 ——比良山地のリニアメントと潜在大規模崩壊（その2）——

空中写真判読から検出したリニアメントを、山地の地形発達史の過程で現出する各種のスケール、プロセスをもつ変形構造の空間的実態、広域テクトニクスとの関連のもとに考察し、地塊山地の山体崩壊の潜在的発生とその位置の特定を試みた。潜在大規模崩壊の発生、位置、規模、形状は急速に隆起する山地の変動地形的な位置条件や山体を構成する花崗岩と堆積岩との岩質差と構造に規定されながら進行していることを明らかにした。

## Photogeologic analysis of the Deformation Structure in Hira Range, Central Kinki District, Southwest Japan.

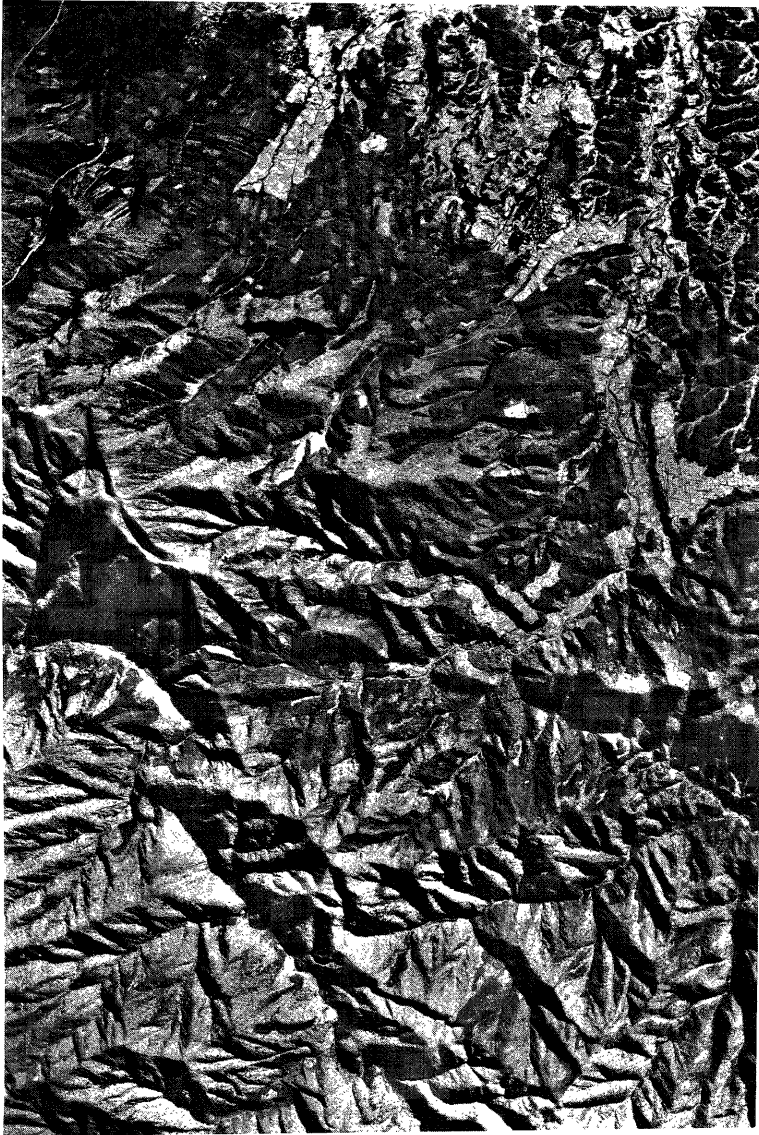
Photo 1 Aerial-photograph A : Southern fringe of Hira Range (by US Army, 3.Nov. 1947 scale is 1:40000, showing area agree with the frame a in Fig.3)

- ①円弧状滑り型：長池周辺、権現山周辺（写真1）、蛇谷ヶ峰・入部谷・畑盆地の西側（写真2）

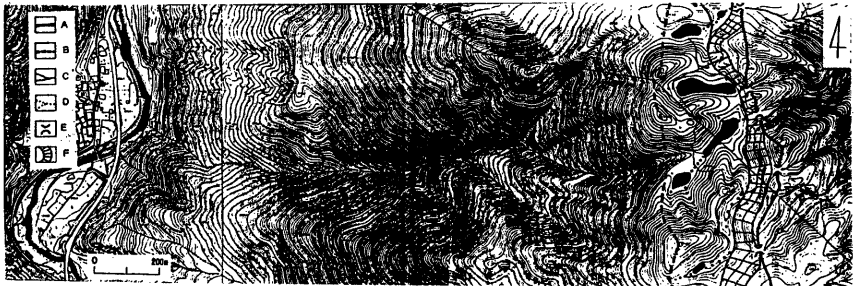
Fig.4 Map showing 7 ponds made by slope movement, on the southern ridge of Mt. Shirataki, central Hira Range.

(contour interval is 2m, scale 1:10000)

A: present divide B: Past divide C: present valley systems D: past valley systems E: wind gap F: eye-brow like cliff

発生箇所は少ないが、冠頭部の幅が1キロを超えるものもあり比較的規模が大きい。自由斜面の上部付近に良く発達し、北比良の蛇谷ヶ峰・入部谷付近には分水嶺を跨いで反対側斜面に線状凹地や二重山稜を形成している。層面構造の発達する堆積岩地帯の「流れ盤型」滑りで、典型的な初生的階程の大規模崩壊地形—後方回転に伴って形成された眉状滑落崖—が白滝山(1022m)南方の長池周辺地区(図4)において検出される。

図中左方の安曇川支流と右側東方の明王谷との分水嶺(A)が南北に走っている。それに平行して、西側に明瞭な傾斜変換線(F)が認められる。急崖帯の向きは西方、長さは約1キロ、比高は10~20m、最大で40m前後。崖の平面形態は切りあった複数の眉状模様の特徴をもつ。こうした特異な形状よりこの崖は活断層崖ではないと判断される。すなわち、幅約200mのブロックが西方へ滑動したために形成された滑落崖であろう。

眉状滑落崖の形成によって、西側の古い分水嶺(B)付近から東流していた河川群(D)の排水が遮断され、旧河谷底が湛水して音羽池、カシラコ池、杉ヤ池、長池などの池沼群(堰止め湖)が形成されたものと考えられる。東方の分水嶺(A)上には、古い谷底の部分が風谷(E)となって並んでいる。

本地区の滑動性地形は、西側谷底斜面の下刻作用の激しさからみても安定化の条件は見い出せない。2キロ南方の山頂付近にある小女郎池池底でのボーリング調査で、カワゴ平(K)降下火山灰層(3000yBP 縄文晩期、西田ほか1993)が検出されていることより、池沼群の形成年代の下限が類推される。しかし、滑動の成因や現在の活動性については精査の結果を待たないと旨とできない。ちなみに、寛文二年1662の大地震で発生した町居の大崩壊地はわずか5キロ北方の類似した地形的位置にある。
