1999年福岡市における都市型水害について

井上 和也・戸田 圭一・市川 温*・多田 彰秀**

福岡市では1999年6月29日午前に1時間雨量として観測史上最大の77 mmの豪雨を記録し、市内を流れる2級河川御笠川が氾濫した。氾濫水は都市機能の集中するJR博多駅周辺にまで流下し、ビルの地下、地下街、地下鉄駅構内に多量の氾濫水が浸入するという都市域特有の水害が発生した。本報は、この水害の現地調査結果ならびに水理検討結果をとりまとめたものである。また、今回の水害の調査結果をもとに、地下空間を含む都市の水害対策についてハード・ソフトの両面から若干の提言を行っている。

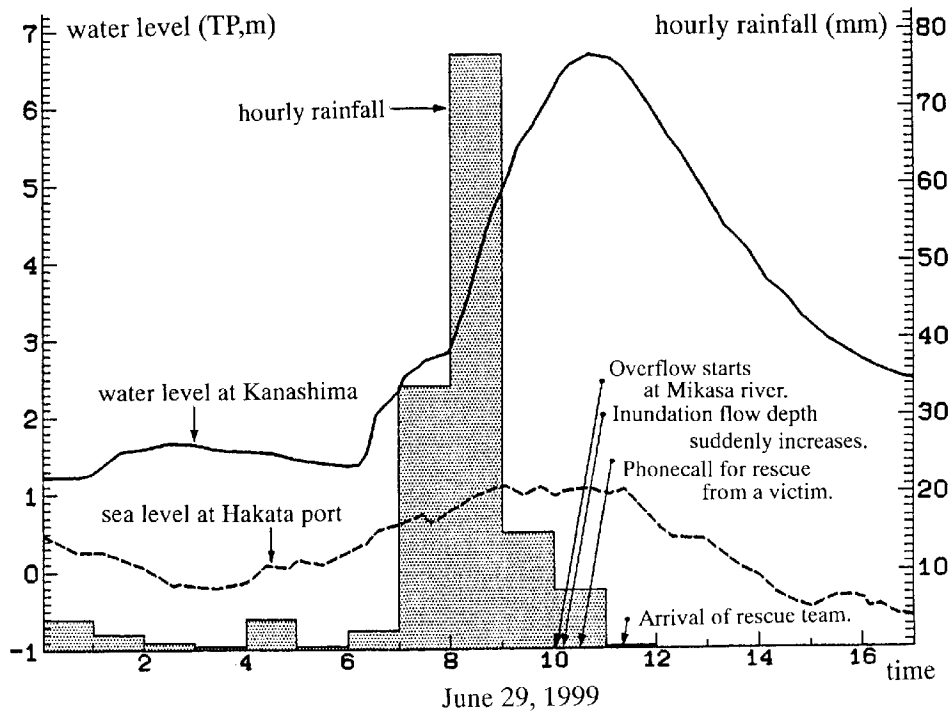
Fig. 2 Hourly rainfall, sea level at Hakata bay and water level of Mikasa river

前8時～9時), 太宰府市で77 mm (午前9時～10時), 飯塚市で59 mm (午前9時～10時) などであった(いずれも気象庁による)。福岡市でも、午前7時過ぎから急速に雨足が強まり、Fig. 2に示すように午前7時から8時まで、および午前8時から9時までの1時間雨量がそれぞれ34 mm, 77 mmに達した。また29日午前0時から午後0時までの12時間雨量も148 mmにおよんだ。

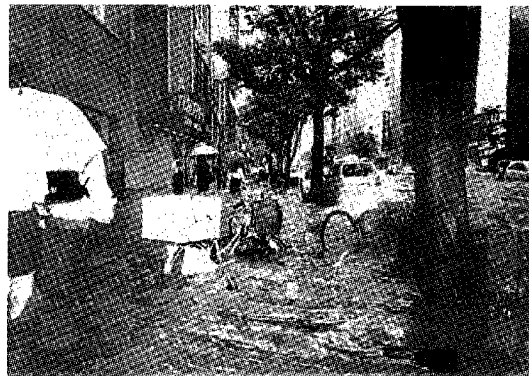
Photo 1 Inundating situation near JR Hakata station

さらにその後、福岡市内を流下する御笠川が、流域に降った大雨の影響で水位が上昇し、午前10時から11時頃にかけて福岡市博多区の比恵橋と比恵大橋に挟まれた区間付近の左岸側で溢れ、外水氾濫(河川の水が溢れて生じる氾濫)が発生した。氾濫水は道路を水路のようにして流下し、地盤の最も低いJR

博多駅付近に到達し滞留した(Photo 1参照)。福岡県などいくつかの行政機関による調査結果(6.29博多駅周辺浸水調査連絡会, 1999)をもとに作成した御笠川溢水による福岡市内の浸水区域はFig. 15のようである。

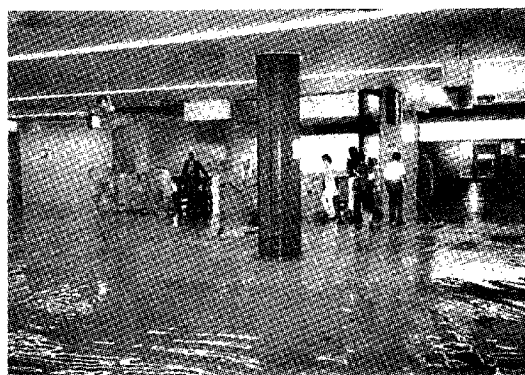
Photo 2 Inundation flow from subway entrance

Photo 3 Inundated subway Hakata station

御笠川の氾濫水は午前 10 時 30 分頃には、JR 博多駅の東側の筑紫口まで流下してきた。氾濫水は浸水深 50 cm に達し、その水深は 1 時間以上続いた。氾濫水がひきはじめたのは午後 0 時頃からである。筑紫口には、駅の外に 5ヶ所、駅構内に 2ヶ所、福岡市営地下鉄の博多駅に通じる地下鉄の入口がある。博多駅の筑紫口まで達した氾濫水は、これら地下鉄入口から、階段を落ちていく段落ち流れとなって地下鉄駅の改札口のフロアに流れ込んだ（Photo 2, Photo 3 参照）。氾濫水は市営地下鉄ホームまで流れ込み、レールが水をかぶったため、地下鉄は午後 0 時 5 分から午後 3 時 45 分まで博多駅～福岡空港駅間の運転を見合わせた。排水作業にあたっては排水能力 6 m³/min のポンプを午後 3 時 30 分まで動かし続けた。また、駅構内の天井板の破損やエスカレーターのモーター部の電気部品の損傷などの被

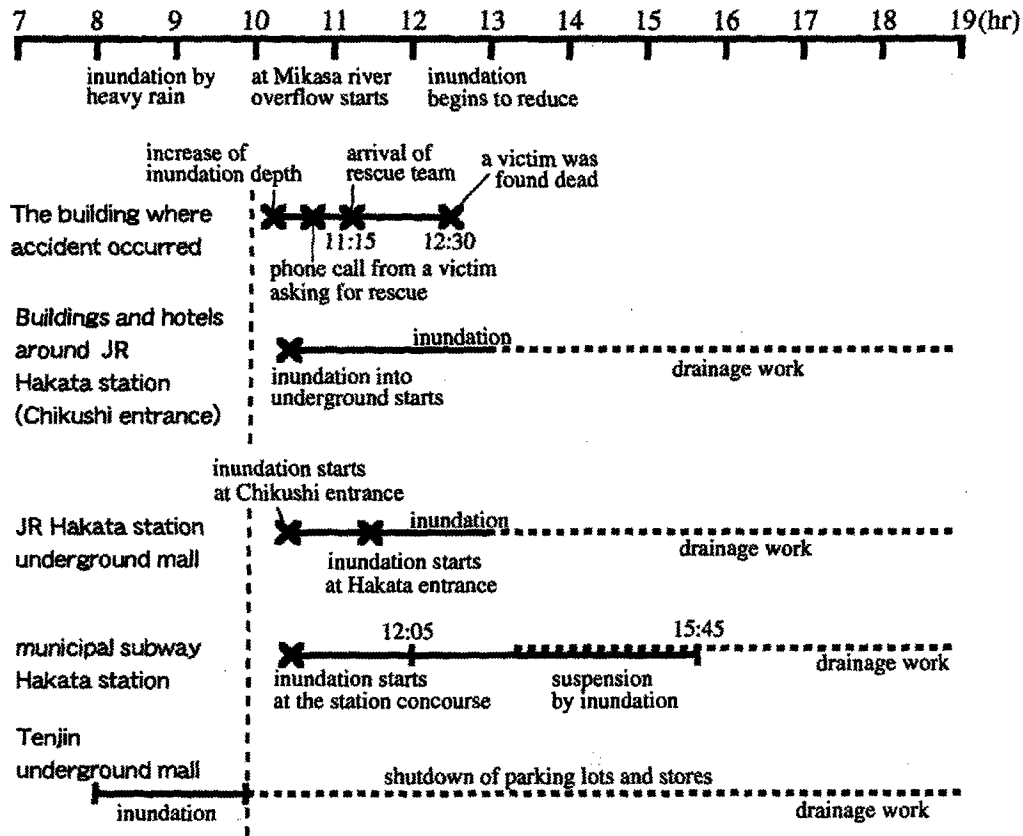
Fig. 19 Temporal change of inundation condition at underground

これまで述べてきた地下空間への氾濫状況を時間を追ってまとめて示したものが Fig. 19, 地下空間を中心とした水害の被害を連関図として表したものが Fig. 20 である。Fig. 19 より、御笠川が氾濫してわずか 30 分という短時間で氾濫水は地下空間に浸入し、被害を発生・拡大させている。また、Fig. 20 より、地下空間の浸水が経済活動に大きな打撃を与えたことをうかがい知ることができる。このなかの電気系統設備や電話回線の故障、天井の漏水が、地下の浸水特有の被害であるが、これらの復旧作業が営業活動の再開にけっこう影響をおよぼしたようである。

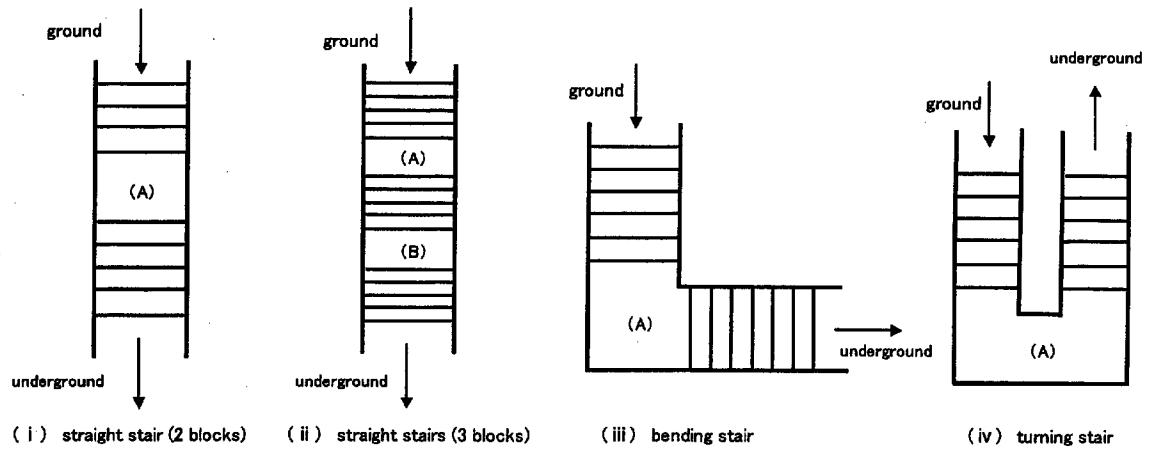
Fig. 21 Types of stair entrance

現地調査から得られた測量データに基づき JR 博多駅周辺の階段入口の形式について分類を試みた結果、Fig. 21 に示すような 4 つの基本パターンに大別されることが分かった。すなわち、25 ヶ所の階段入口のうち、直階段が 13 ヶ所 (2 ブロック: 6 ヶ所, 3 ブロック: 7 ヶ所) と最も多く、ついで折れ階段 (右折れ: 5 ヶ所, 左折れ: 1 ヶ所) が 6 ヶ所, 折返し階段が 4 ヶ所であった。残り 2 ヶ所については特殊な形状のため基本パターンから除外した。とくに、最多数を占めた直階段の場合の各諸元 (平均値) は、階段の幅員 3.9 m, けあげ高 0.15 m, 踏み幅 0.31 m, 1

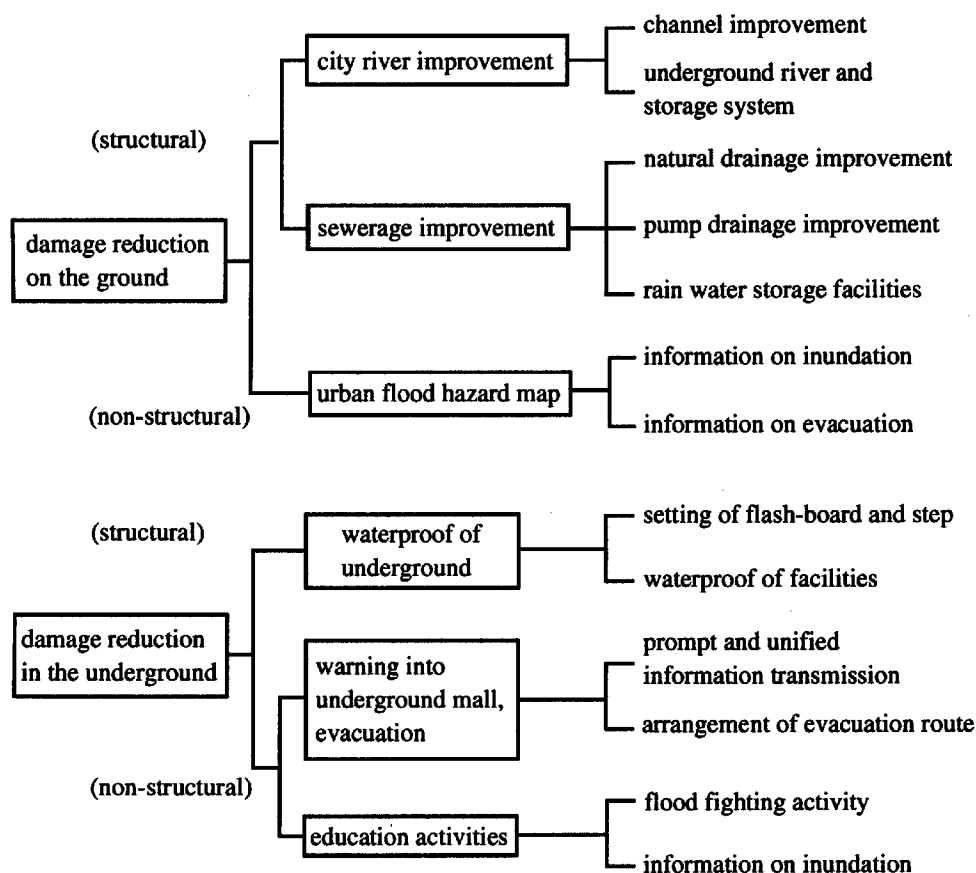
Fig. 27 Measures of urban flood reduction

以上、ここで述べたことをまとめると Fig. 27 のようになる。
