## 傾斜地域における河道災害について

### FLOOD HAZARDS RELATED TO RIVER CHANNELS IN SLOPING AREAS

By Yuichiro FUJITA

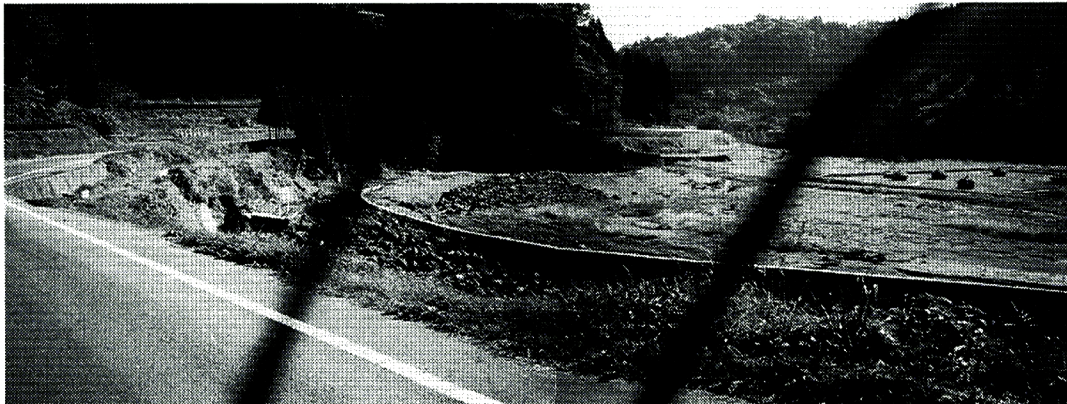
つぎに、Photo. 3 及び 4 には、同じく滝水川の 10.2 km 付近の標高約 320 m、河床勾配約 1 / 97.5 である瀬目地区の河道と農地の被災状況を示している。この被災区間での洪水流は、大出水時における山間平地の蛇行河道によく見られるように、平水時の蛇行流路を短絡して直線的に流れ下り、護岸を破壊するとともに、上述の溶岩起源の岩石が堤内・外に連続的に、また、堤内農地上には火山灰状の砂が堆積している。このように、火山性の流送土砂の堆積の見られる点がこの地域の特徴であり、この区間では流木の堆積がそれほど顕著でない点につぎに述べる玉来川川床地区との地形的な差異や河川規模の相違の影響が認められよう。

Photo. 3. Channel, floodplain and revetment damage in the Takimizu River.

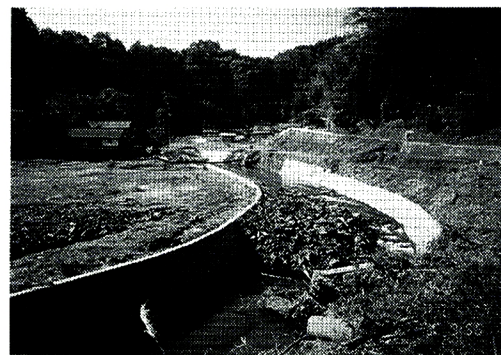
Photo. 4. Sedimentation in a curved channel of the Takimizu River.

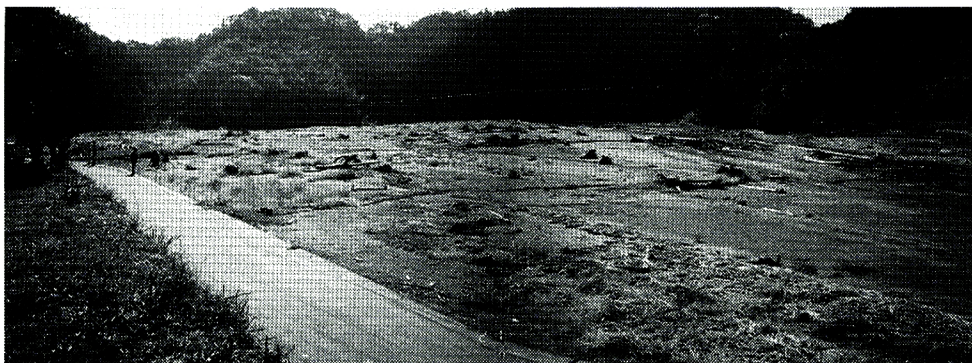
川床地区は、瀬目地区と同様標高約 320 m の玉来川約 10.8 km の位置にあって、勾配が約  $1/50 \sim 1/20$  と急で幅の狭い山間を抜けてきた玉来川が幅のやや広い谷底平地に到達した個所であって、河床勾配は  $1/102.5$  に減少し、堤内地は河道から離れるにつれてやや高くなっている。この堤内地には、Photo. 5 のように、滝水川と同様の火山灰状の砂が堆積しているが、それとともに黒く斑点のように見える流木が洪水流によって残されている。流木は径の大きい樹根部を上流側にして堆積しており、樹幹部は洪水流の流下方向を示すように横たわっている。また、多くが針葉樹と見られるこれらの流木は、枝条が全く残っておらず、樹皮もほとんどが除去されている。このような流木の堆積状況は 1983 年山陰西部水害の島根県三隅川下河内地区でも認められており<sup>6)</sup>、河道をある程度の区間流送されてきた流木とその山間の谷底平地での堆積の一般的な特徴と思われる。

Photo. 5. Deposition of wood conveyed by a flood flow over a floodplain developed as a paddyfield in the Tamarai River basin.
