# 観測データに基づいた耐震補強の有効性に関する実証的研究

## —京都大学宇治地区研究所本館を対象に—

宝音図\*・松島信一・川瀬博

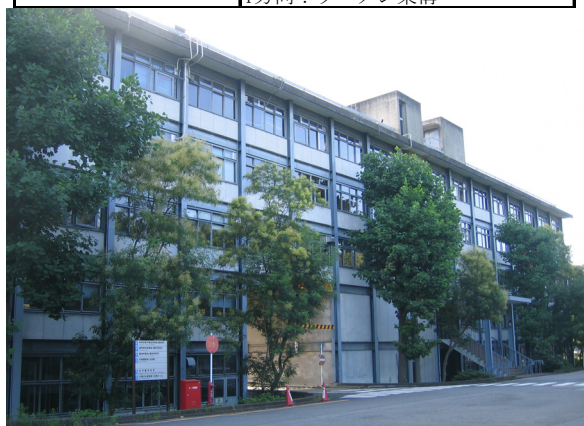
対象建物の概要及び写真をTable 1およびPhoto 1に示す。宇治地区研究棟本館は南東(M棟)、北棟(N棟)、東棟(E棟)、西棟(W棟)および増築棟からなり、エキスパンションジョイントで縁がつながった鉄骨造5階建ての建物である。Fig. 1にはその2階平面図を示す。本論の対象となる建物である本館の東棟(E棟)は耐震改修前は中央棟(M棟)および北棟(N棟)と接続していた。また、増築棟両側に1階ピロティが二ヶ所ある。

Photo 1 The object building before the reinforcement  
(Uji campus main research building, east building)

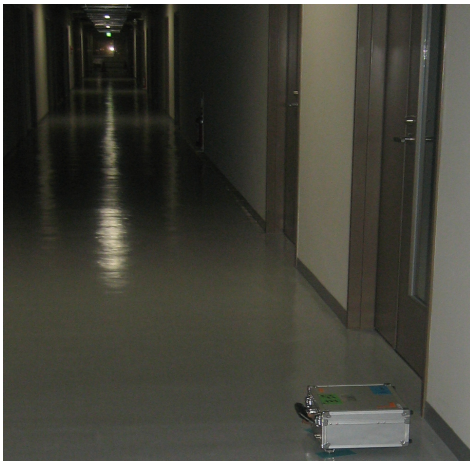
Photo 2 An example of microtremor measurement site

補強後計測中の微動計の設置例を示す。Fig.4には5階と1階で観測されたUD, NS, EW方向の微動の加速度波形の例を示す。
