# 成層岩盤の斜面崩壊に関する一模型実験

## A MODEL EXPERIMENT ON THE SLOPE FAILURE OF STRATIFIED ROCK

A model experiment on the slope failure of stratified rock was carried out by blocks made of vinyl chloride.

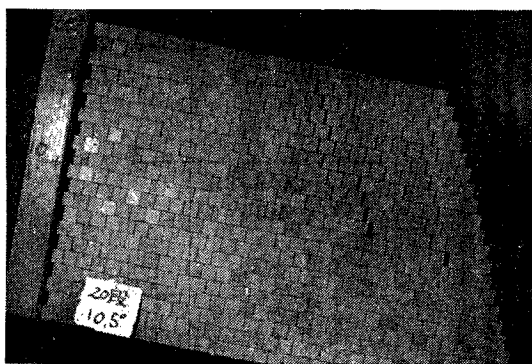
Photo. 3 Block mound of staggered joint while testing. ( $\alpha=10.5^\circ$ )

写真は $\alpha$ が $9.5^\circ$  のとき写真にみられるようなき裂が生じただけで破壊に到らず $15^\circ$ で破壊に到ったが、他の例には Photo. 3 のような場合や、 $\alpha$ が $12\sim 20^\circ$  の範囲で写真と同様なき裂が入り、次の瞬間にはⅠの領域は完全に破壊したものもあった。
