# 昭和南海地震前に涸れた徳島県海部郡における井戸の水位観測

防災研究所地震予知センター徳島観測所  
近藤 和男

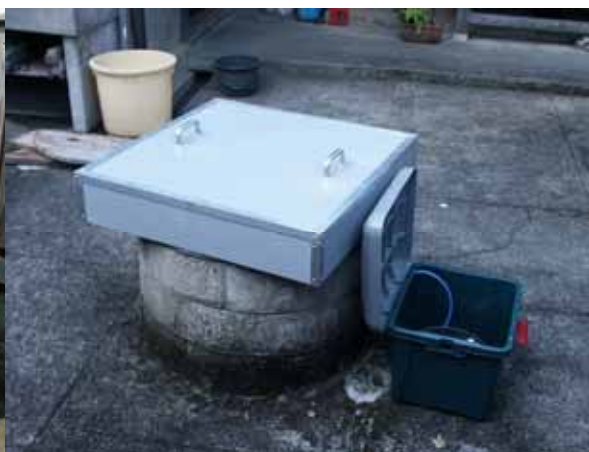
写真 4 井戸蓋

(寸法は井戸の蓋(写真 4)を工作室に依頼する時に必要)

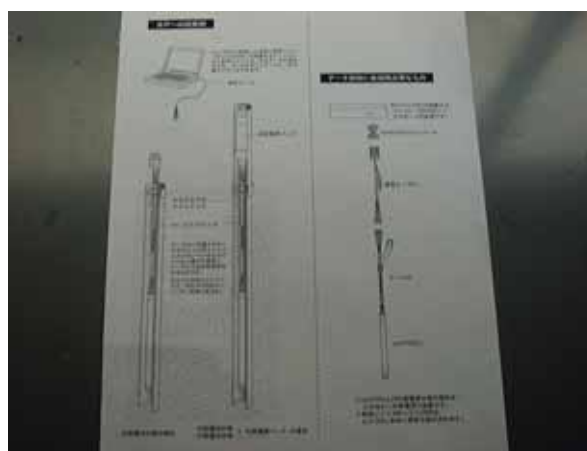
写真 5 水位計 (In-Situ 社製 miniTROLL)

＊水位計の概略仕様(写真 5)

名称: Professional

水位・温度計(温度補正、気圧補正あり)

圧力精度: 21m 計

$\pm 0.1\%$  ( $\pm 2.1\text{cm}$ )

温度精度:  $\pm 0.2\%$  ( $\pm 0.11^\circ\text{C}$ )

メモリー容量: 不揮発性

1MB220,000/2ch

内部バッテリー: 単 3 電池

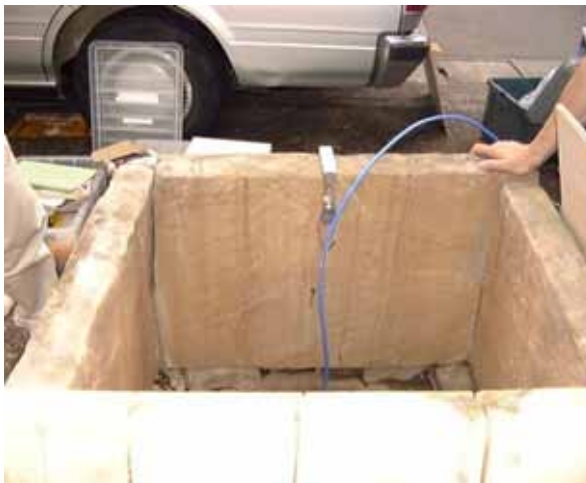
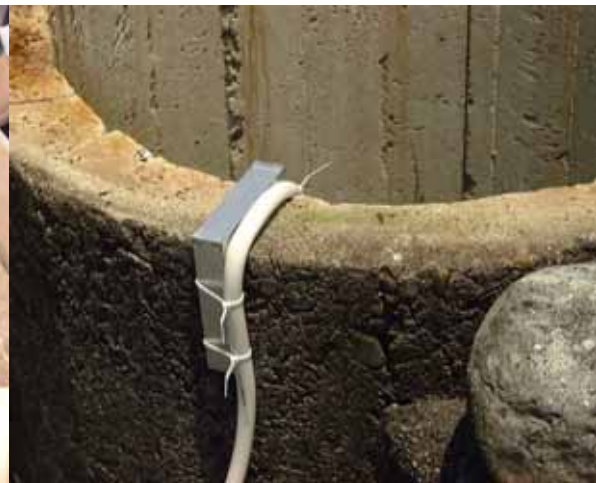
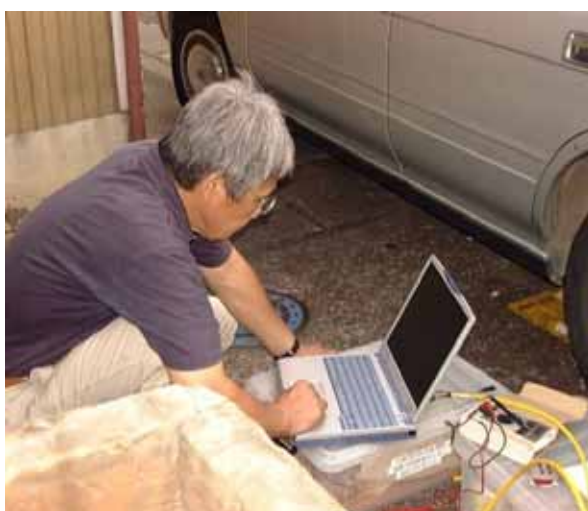
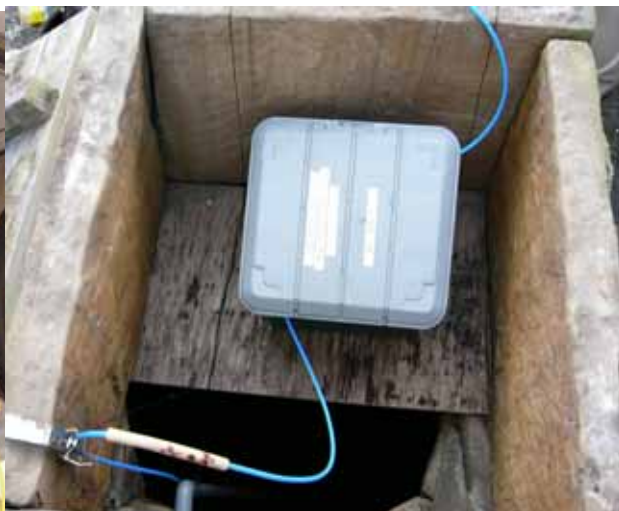
井戸の湧き出し量及び湧き出し口を確認しておくためにポンプを使い井戸さらいをする。  
写真 6～11 に示すように井戸の縁に U 字型金具を取り付け水位計ケーブルを固定、この際締め過ぎに注意し、曲げる時は半径が 12.7cm 以下にならないようにする。U 字型金具との接触部はゴム管にて保護しておく。水位計は井戸底より少し上げて固定(ヘドロに注意)井戸に蓋をし、計測ケーブルは手前のケースに収納、後ビニールカバーをかけ、連絡先を表示しておく。データの収録及び回収はソフト (Win-Situ 4.0) をインストールしているパソコンにて行う(詳細は以下)。

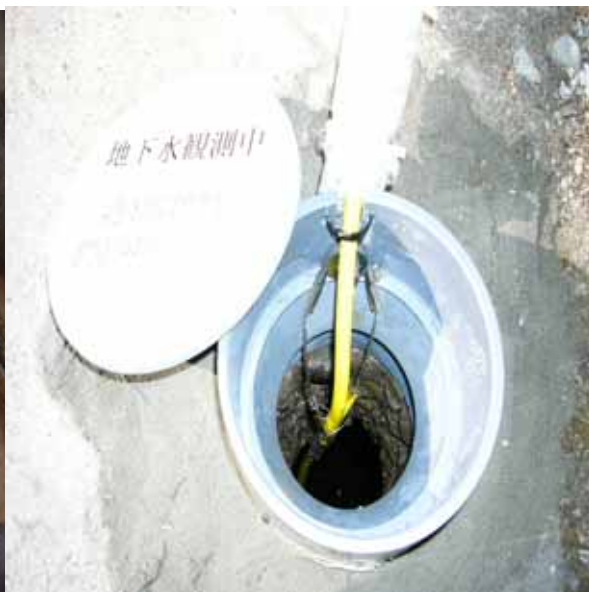
**写真 13 Okuura-s**

島氏宅庭内、井戸本体は壊してなくなっているが、図のように水位計の入る穴があり調査の結果、水底まで 4.4m 水面まで 2.3m (当時) ということで観測点に入れた。
