# 白良浜における地形計測について

観測技術グループ

# 白良浜

# 高波原因調査のための地形計測を実施

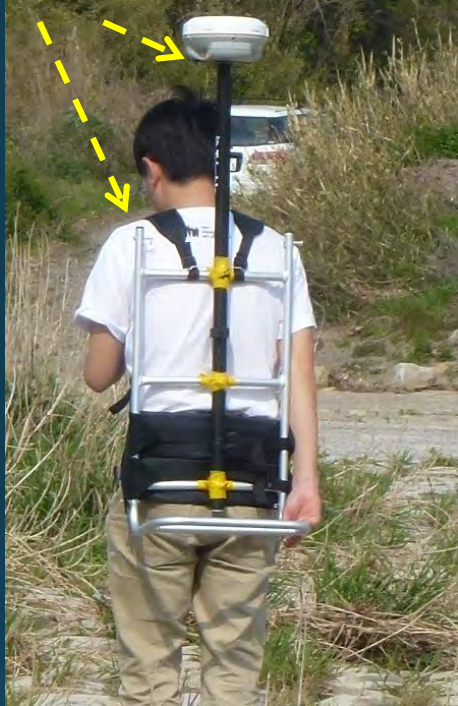
背負子にGNSS受信機を取り付け

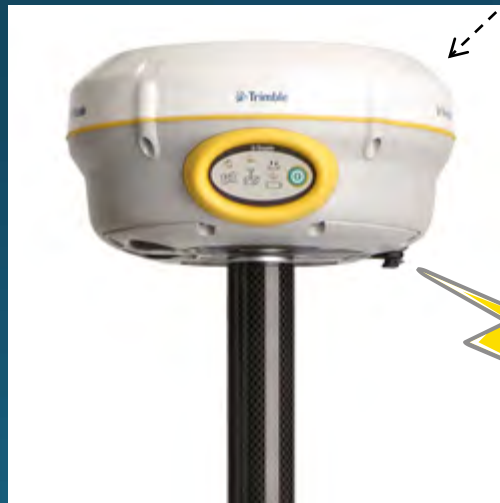
Nikon Trimble R4 GNSS

GNSS受信機

測位性能(RTK)

水平：8mm+1ppm 垂直：15mm+1ppm

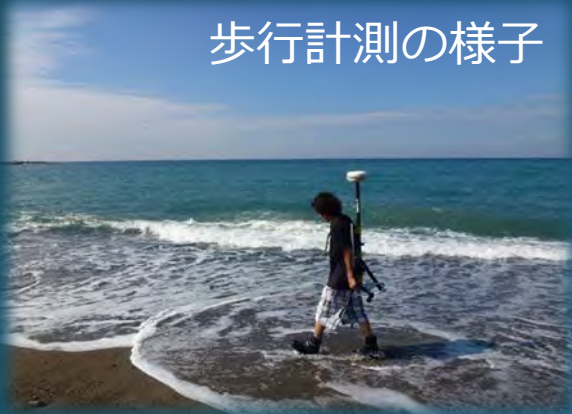
歩行計測の様子

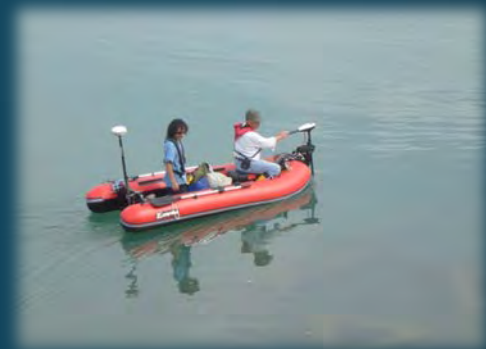
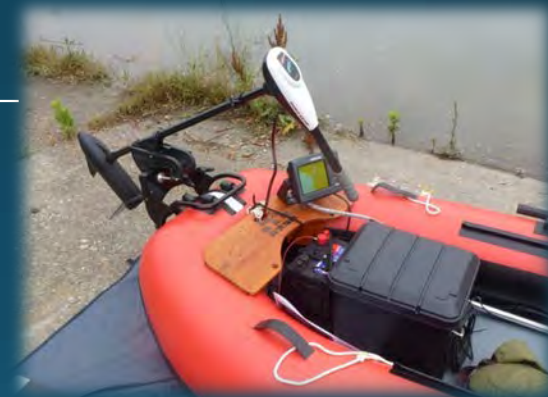
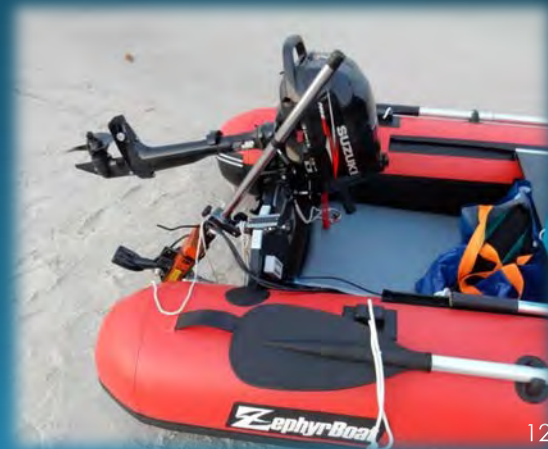
# 使用したゴムボートと装備

- 船にGNSS受信機と測深器を搭載して海底の地形を測る。  
(波打ち際の水深の浅いエリアも計測するため、船はゴムボートを使用する)

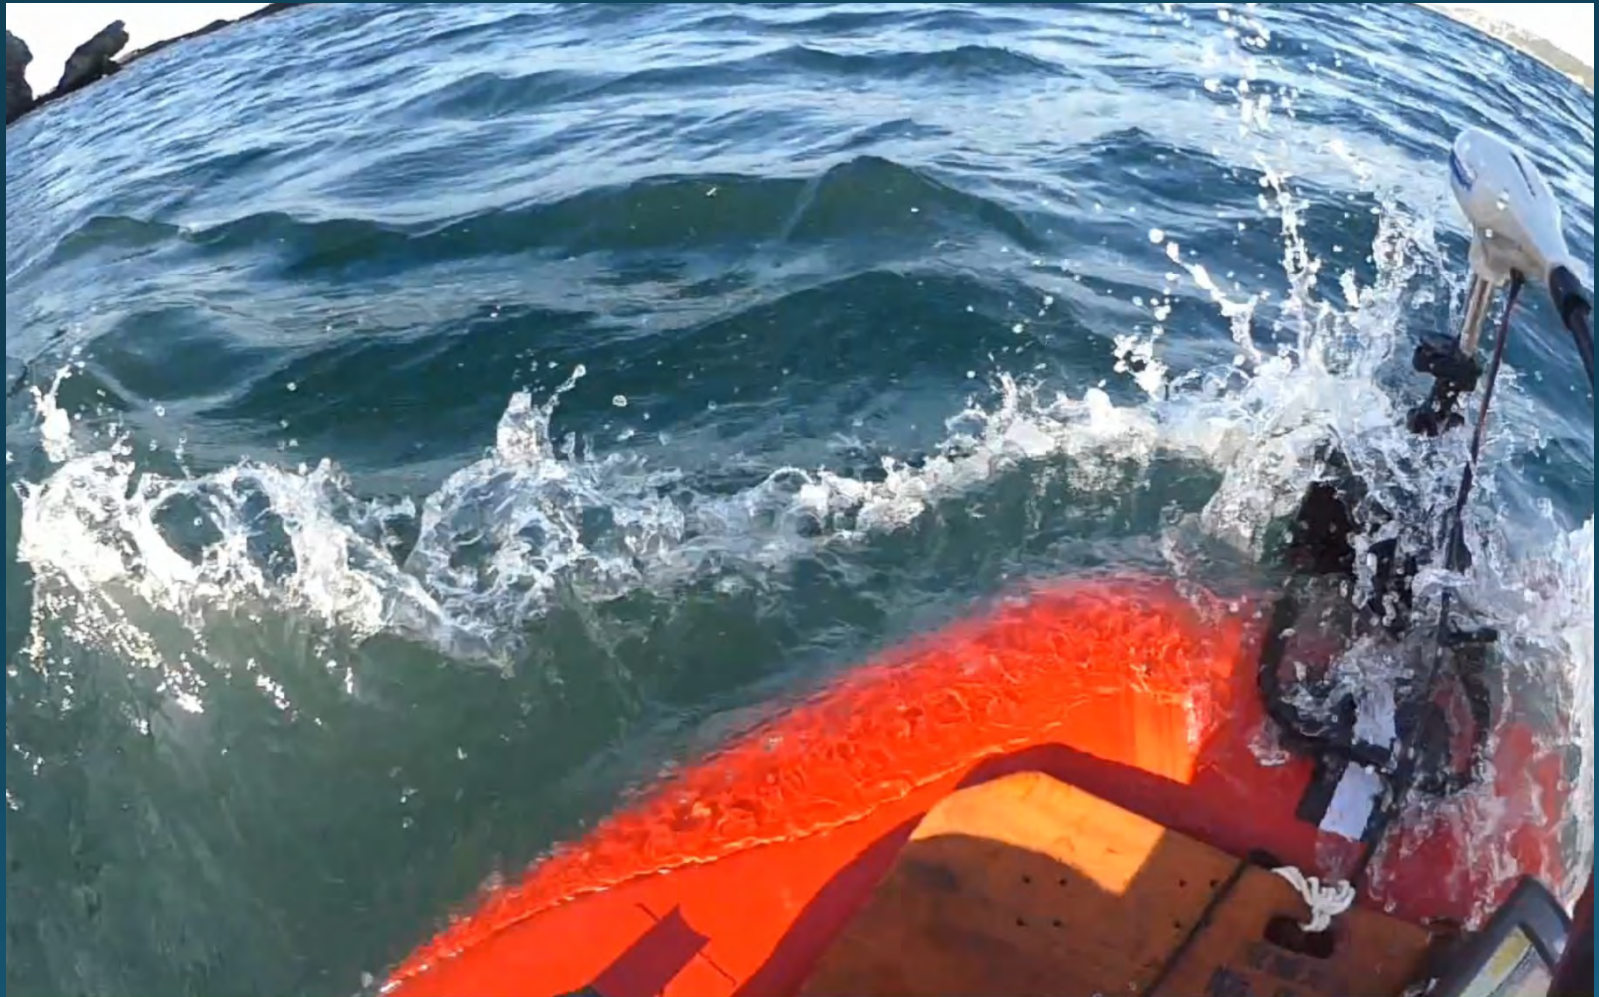
# ボート内から見た波や飛沫侵入の様子

船首が波に突っ込んだ際、  
波や飛沫が船首を越えてボート内に入る。

計測機器類やバッテリーが水浸しになるため、  
波の侵入を防ぐ何らかの対策が必要。

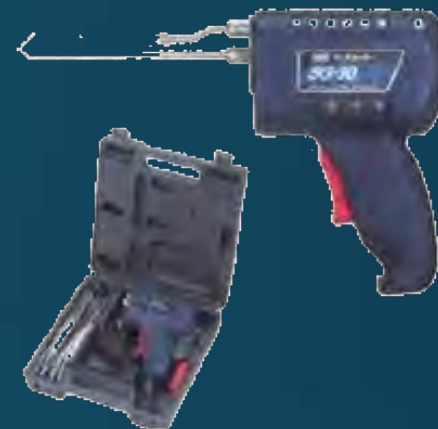
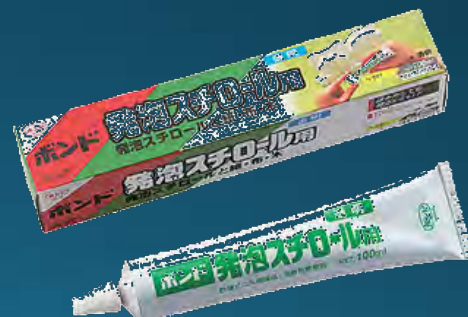
# 波除けの材料と使用した工具

スタイロフォーム IB  
(1,820mm×910mm×50mm)  
2000～3000円/枚

ヒートカッター

発泡スチロールカッター

発泡スチロール用ボンド

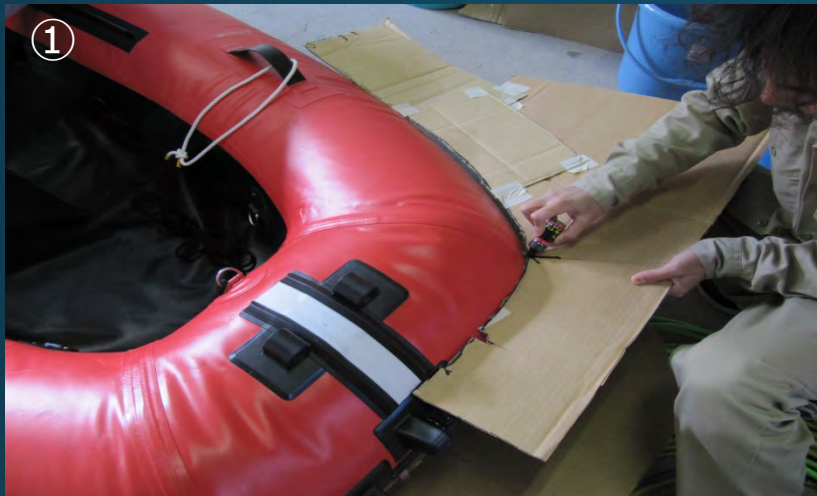
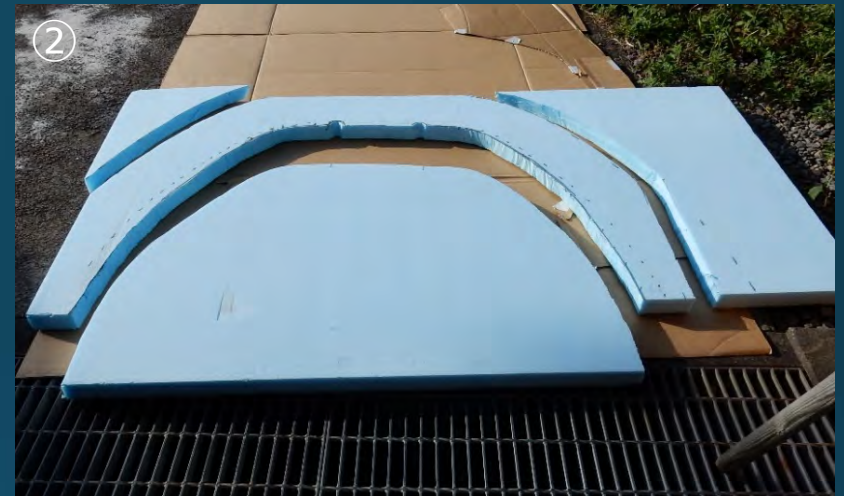
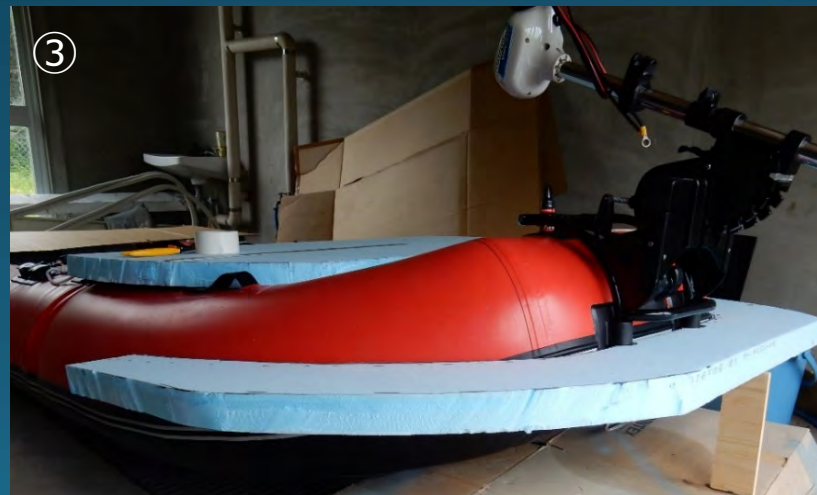
# 製作の様子

型取り

アウトラインカット

位置合わせ

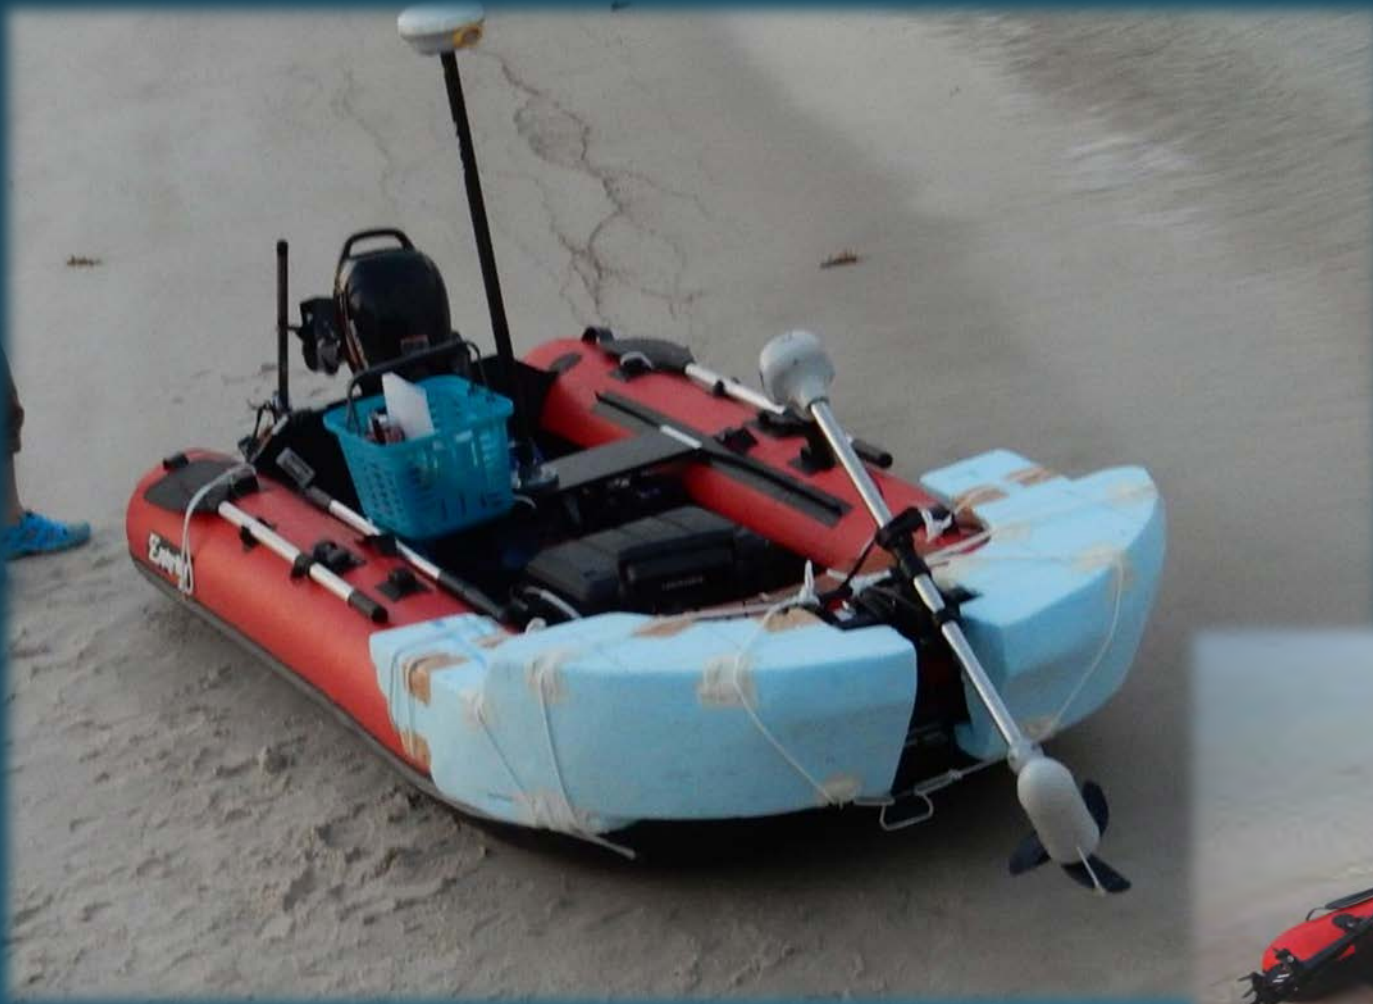
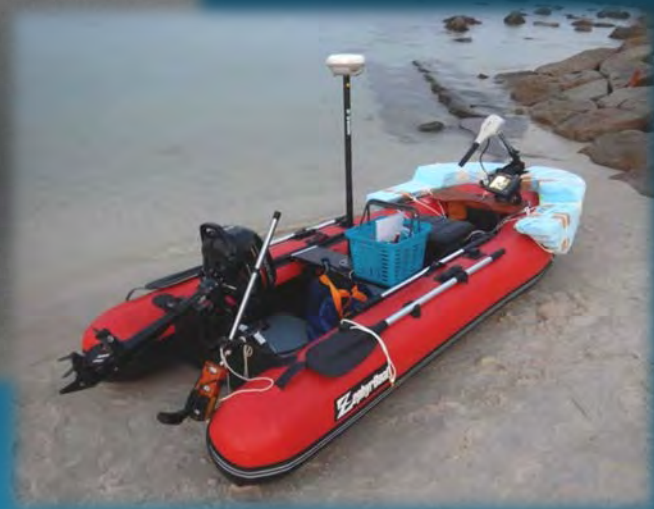
# 完成した波除けとゴムボート

製作期間：約10日

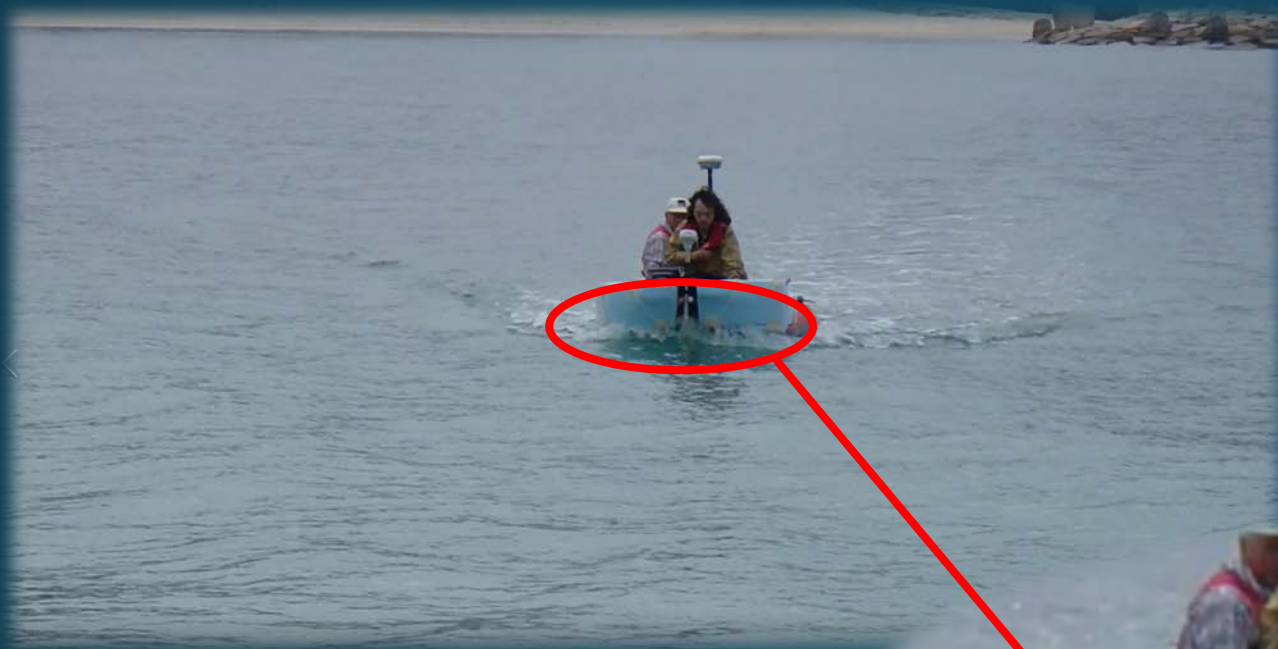
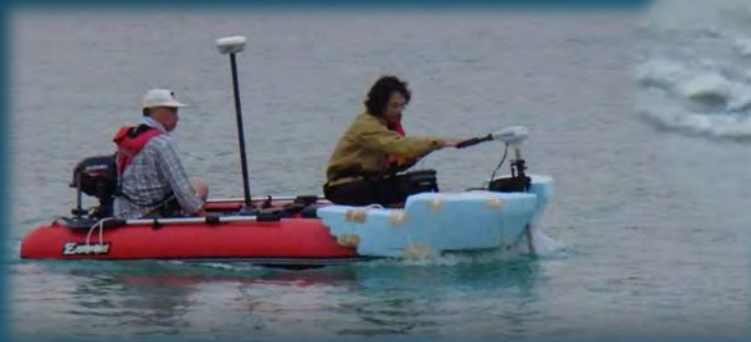
# 波除けの効果

計測時の船速：  
平均3.7Knot[ノット]  
(時速：約6.8km/h)

十分な乾舷が確保でき、  
波や飛沫の浸入を防ぐことができた。

船速は最大4.5Knot(時速：約8.3km/h)、目視観測波高20cm程の波には対応できることを確認。

- ゴムボートでの計測にあたり、大きな問題となった船内への波の浸入は、製作した波除けにより概ね解消できた。
- 波除け製作作業に携わったことで、スチロール造形の知識を習得できた。
- 波除けがどの程度の波高まで対応可能かの検証が必要。
- 波除けの耐久性を向上させるための処置を検討。  
⇒ 波除け本体表面への塗装処置？
