## 常時微動計測による釧路市内の建築物の振動特性

### VIBRATION CHARACTERISTICS OF BUILDINGS BY MICROTREMOR OBSAVATION IN KUSHIRO CITY

#### Synopsis

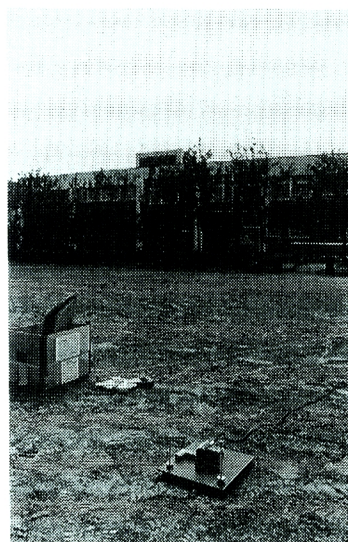
計測には東京測振製 SPC-35 E を使用した。これは、Photo 2 に示すように、サーボ型速度計のピックアップと、アンプ・A/D 変換器・ノートパソコンをトランクの中に組み込んだポータブルタイプの本体から構成される。他の機器を接続することなしに計測結果をリアルタイムでコンピュータのハードディスクへ格納することのできる非常に簡便な計測システムである。総合特性としては、速度について 1 Hz ないし 20 Hz の間でフラットな特性を持っていることを確認した。

Photo 2 (a). Observation system  
(Main system)

Photo 2 (b). Observation system  
(Pick-up)

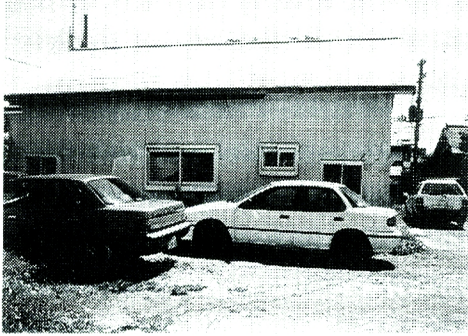
900 gal を越える加速度記録が得られた釧路気象台の敷地内に建てられてた平屋の建物である。建築年は1960年代であり、30年ほど前に建てられたかなり古い建物である。釧路沖地震では外壁などに大きな亀裂が生じるなどかなりの被害を生じた。

Photo 3. Wooden building  
(Nusamai: site S)

平屋である気象協会の建物(S)の固有振動数は桁行で9.5 Hz、梁間で7 Hzであった。かなり古い建物ではあるが上述の建物とはほぼ同等の値を示した。これは平屋であり鉄板屋根であることから、載荷重量が小さかったためと考えられる。

釧路沖地震における工学的基盤面レベルでの地震動の卓越振動数は4 Hz程度と考えられるが、気象協会(S)では地盤の卓越振動数はほぼ等しく、入力地震動は他の地区より増幅され大きな加速度がかかった。加えて建物が古く簡易な構造であったため、接合部など構造細部に弱点があり、壁を中心に被害が発生した。しかし、平屋で屋根が軽いこと、壁がある程度入っていたことなどにより大きな被害が出るにはいたらなかった。
