## 韓国の災害調査

技術室 西村 和浩

## 韓国災害調査

吉田 義則

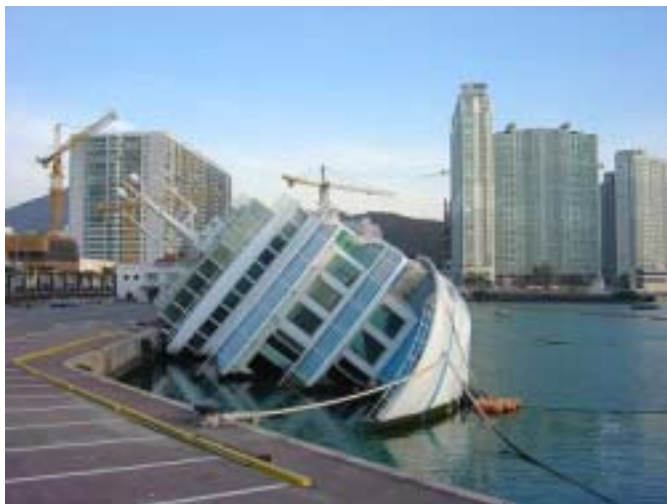
写真 1 会場ホテル

写真 1 は、ロシアから購入した会場ホテルとして使われていた船の転覆現場です。これは強風のために倒れました。近くで計測した際、風速 40m/s 位だったそうです。台風の上陸直前で風速 60m/s だそうなのでもう少し風は強かったことが予想されるそうです。これほど大きな船が転覆したことに、ただ驚かされるばかりです。

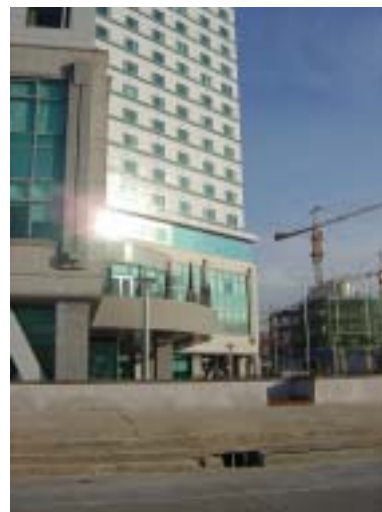
写真 2 Hanwha Resort

写真 2 の Hanwha Resort では、建物が海岸沿いにある上に、地下を持っていたため大きな被害にあったそうです。そのとき水位は、写真 2 の左隅を拡大した写真 3 の戸田先生の指先くらいまでありました。このときの水位は、潮位 2m、高潮 4m の 6m 水位が上昇しました。

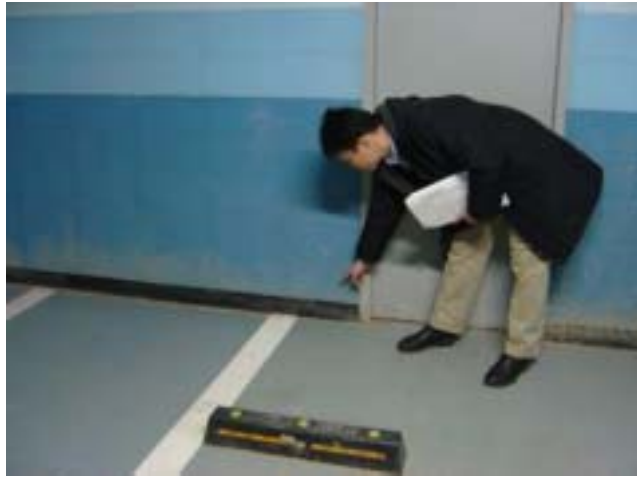
写真 4 水位

また、地上 1 階のガラスが割れて水が浸入し、地下 1 階は、写真 4 において馬場先生の指しているところまであったそうです。それより下の階は、被害は少なかったそうです。そして修理には 7 億円かかったそうです。なぜそんなに多かったかと申しますとガラスの付け替え、1 枚シャッターを追加、掃除だけではなく、塩水にぬれたせいで、機械を全て取り替えたためだそうです。

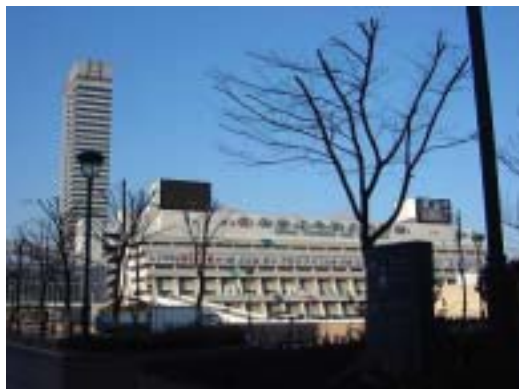
写真 9 オートモール

ソウルでは、戸田教授と石垣助教授の講演の後、写真 9 のオートモール行きました。この場所は周りよりも低いところにあり浸水しました。地下では、写真 10 の地下鉄のホームがほとんど浸かってしまったそうです。この駅も、他の駅よりも低かったのです。

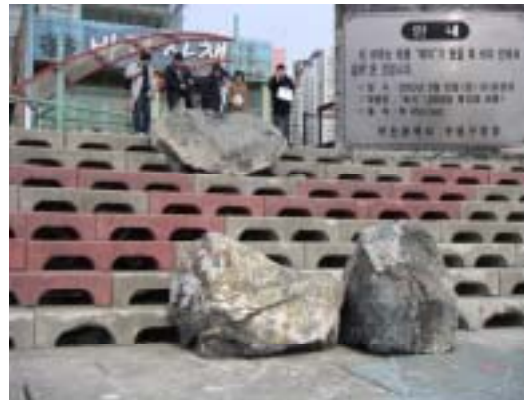
写真4

の階段式の護岸には、高潮によって打ち上げられた大きな石がまだ一部残っており、その1つに説明が書かれた板（写真右上）が取り付けられていました（写真4）。

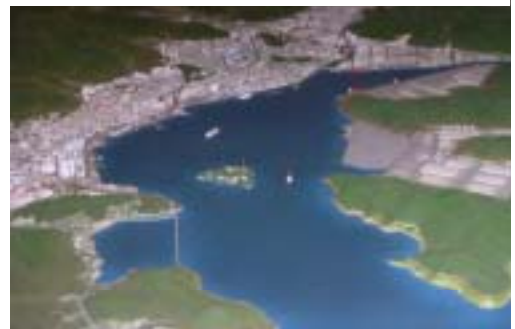
写真5

次に馬山市役所に移動し鄭（チョン）建設都市局長より災害状況を説明していただきました。今回の馬山市の災害は、写真5から分かるように何と言っても今から44年前（昭和34年）の「伊勢湾台風」と似通っており、湾の形も似ております。（ちなみに、伊勢湾台風は気圧930 hPa、300 kmの暴風圏、名古屋での瞬間最大風速45.7 mであった。）

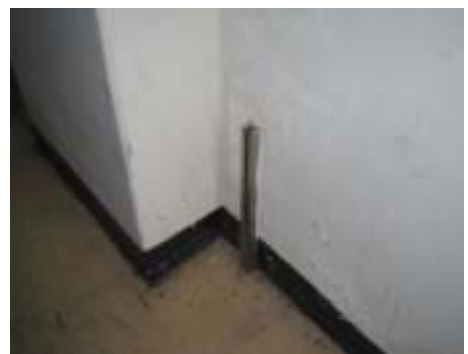
写真6

台風の通過時刻と満潮時と東風が重なったため、高潮により港湾内の貯木場から材木が流出し海水が内陸部深くまで流れ込んだ。これにより、地下3階のカラオケバーいた客が逃げ遅れて8名亡くされました。流木が地下階段まで流れ込んで逃げられなかったそうです。この時期、「秋夕（チュソク、韓国の旧盆）」の連休中であつたためカラオケバーは親族などで賑わっていたらしい。海から内陸に800mも入ったところにあり安心していただけでは？また、店長が避難を呼びかけたが指示に従わなかったそうです。しかし、わずか数mしか離れていないビルの地下店舗のオーナーは、自らの判断で止水板（写真6）を設置していたため、被害を免れたそうです。まさに、「備えあれば憂いなし」・・・。

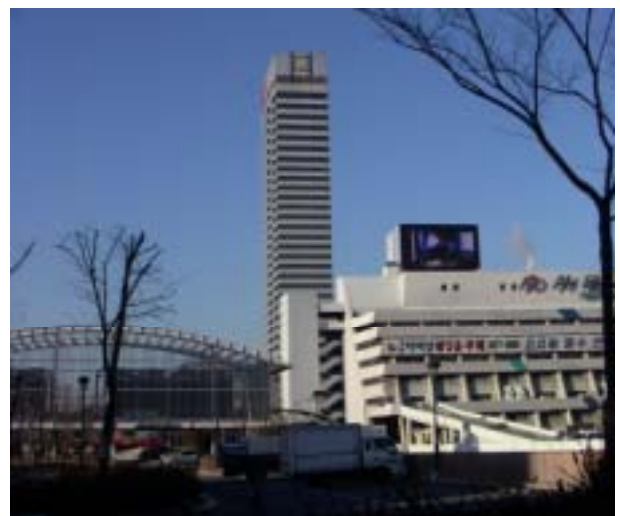
写真7

ソウルに移動し、我々も地下模型実験（御池通地下）を行っている関係から2001年7月に浸水した地下鉄・高速ターミナル駅（写真7）などを崔さんに案内していただきました。この辺りは、周りから比べれば大変低く水が集まりやすい地形になっていました。
