## 1年経過して見えてきた 雨量・湧水観測の現状

防災研究所 技術室  
穂高砂防観測所  
市田 児太朗

栃尾小学校における土砂災害に対する  
警戒避難のための観測プロジェクト  
「雨量観測、斜面危険度評価、警戒・避難」

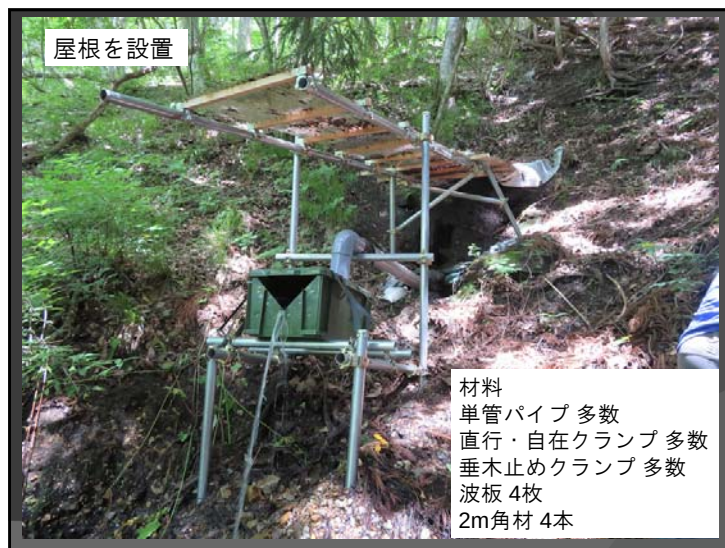
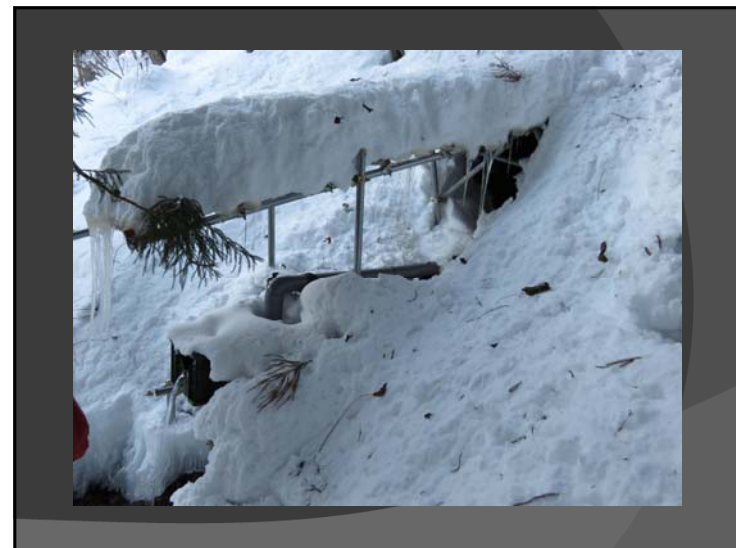
堰がある場所の土は、とても柔らかく、水を含むとすぐに田んぼのようになる。  
その為、屋根を支えている単管パイプが重さで沈み込んでしまっていた。

11月に単管パイプ用のジャッキベースを設置し、屋根の沈み込みを解消した。  
しかし、今後も沈み込んでくる可能性が高い。  
データ回収時に確認して、どのように対処するのが良いか考えたい。
