## 令和元年度台風19号による洪水災害と降雨流出特性

### Flood Disaster and Rainfall-Runoff Process of Typhon No. 19 (Hagibis) in 2020

#### Synopsis

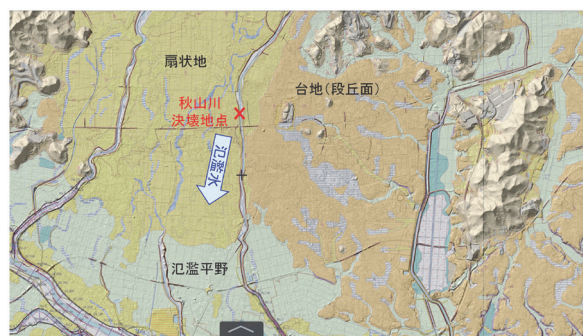
Fig. 4 Land-type map at the downstream part of the Akiyama River (based on GIS map). Levee breaching occurred at the fluvial fan and the flooded water was ponded on floodplain in the downstream part.

濫水が広がっていることが確認される。上述のように堤防が決壊したのはFig. 4に示す秋山川左岸側で扇状地の地形にあたる箇所であり、氾濫した水が周辺に被害をもたらしながら氾濫平野まで到達していた。この氾濫形態は、扇状地における流下型の支川氾濫に分類されよう。堤防が決壊した付近では家屋の損壊や落橋なども確認された（Fig. 5）。その他、

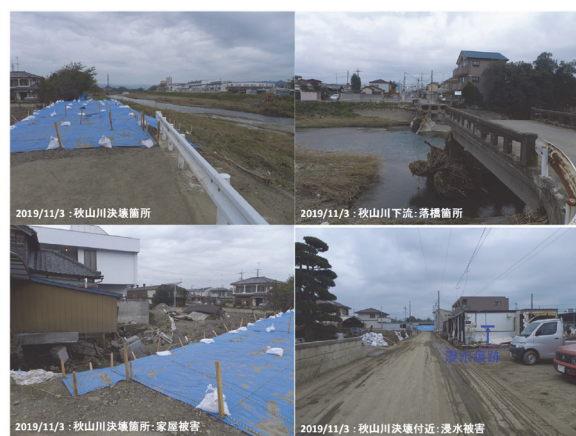
Fig. 5 Levee breaching points along the Akiyama River (photos are taken by the author on Nov. 3, 2019)

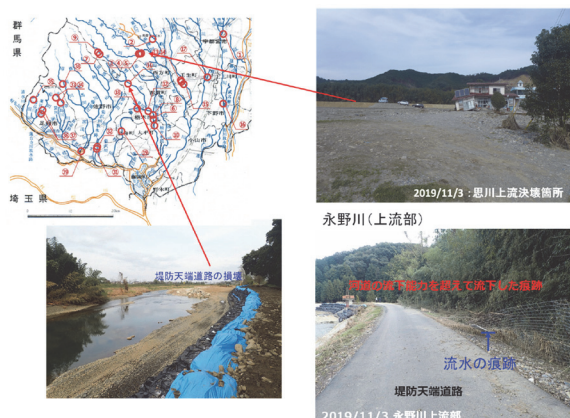
Fig. 6 Levee breaching and overtopping points along the Nagano and Omoi rivers (photos are taken by the author on Nov. 3, 2019)

永野川・思川などでは河川の上流部においても堤防決壊や越流による被害が確認されている (Fig. 6) .
