# 汲水による地盤のひずみの観測

## OBSERVATIONS OF GROUND STRAINS CAUSED BY PERIODIC WATER DRAWINGS

By Izuo OZAWA

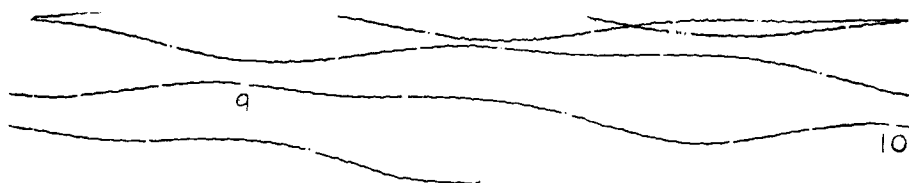
L4 Aug 4~10 1969 S38°W ext.

Fig. 2 (e) Record of the extensometer,  $L_4$  in the direction of S 38°W.

は鋸歯型であるのに対してサイン曲線型と崩れてきている。その影響の大きさは  $L_3'$  で  $1.8 \sim 2.0 \times 10^{-9}$ ,  $L_4$  で  $4 \times 10^{-11}$  である。 $W_2$ ,  $L_3$  と  $L_3'$ ,  $L_4$  との地点の間, 約 300 m の地点には優勢な漏水帯があるが, 恐らくこの漏水帯より近い所と遠い所で影響の形を異にさせているように思われる。なお 468 m 地点の  $W_1$ ,  $R_1$  は計器の感度の関係でそれらしい変化は確認されない。また, 606 m 地点の  $L_2$  には遠距離であることと他の不規則変化のためにこの影響は見出し難い。264 m 地点の  $N_3$ -成分は  $S 38^\circ W$  とよく似た鋸歯の型をしており  $E_3$ -成分は変化がほとんど認められず, 垂直成分 ( $V_3$ ) も同じように汲水時に伸びの変化を示している。しかし同じ垂直成分  $V_5$  もそうであるように波形は水平成分に較べると著しく変形しているようである。300 m の漏水帯を越えた 334 m 地点の  $S 52^\circ E$  方向の直線ひずみ (トンネル方向に直角)  $C_1$  は充分高感度であるがそれらしい明瞭な影響は認め難く, あったにしてもその波形は著しく不規則なものになっているようである。また 137 m 地点のトンネル方向の傾斜計 (水平振子型) には  $2 \times 10^{-3}$  秒以上のそれらしい変化は認められず, 水平の直線ひずみの変化の明瞭であるのに対して対称的であった。ただ開けつ

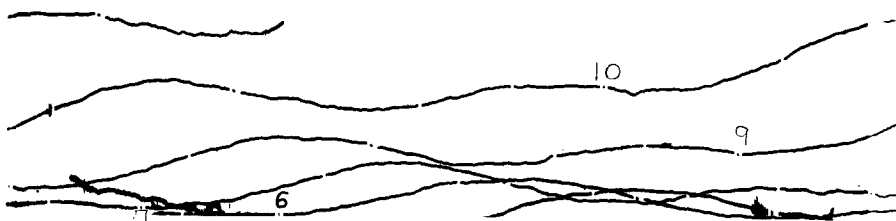
C1 Aug 4~10 1964  
S52°E ext.

Fig. 2 (f) Record of the extensometer,  $C_1$  in the direction of S 52°E.
