## インドネシアの災害復旧住宅 —バリ島・フローレス島を事例として—

STUDY ON THE RESTORATION HOUSING AFTER NATURAL DISASTERS  
IN INDONESIA : RESTORATION HOUSES IN BALI AND FLORES ISLANDS.

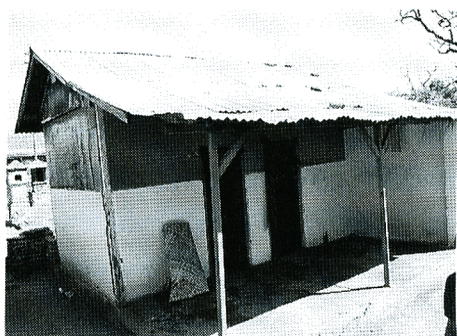
Photo 1 Restoration house at Pengastulan village

この屋敷はバリの伝統的な住宅の特徴である分棟形式であり，全部で 12 棟の建物がある。屋敷は 6 つの寝室棟（内災害復旧住宅として建設された建物は 2 棟）と，6 つの台所棟で構成されている。そしてサンガ（屋敷寺）は屋敷地の南端に位置する。復旧住宅は現在も建設当初の姿のまま，寝室として使用されている。

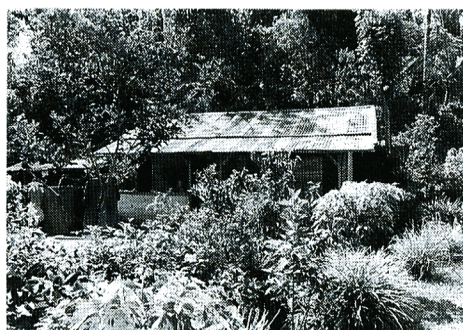
Photo 2 Restoration house at Gobleng village

屋敷は分棟形式で建てられ，全部で 4 棟からなる。内訳は寝室 1 棟（復旧住宅），台所 1 棟，物置 1 棟，便所 1 棟である。サンガ（屋敷寺）は南東に位置する。復旧住宅は現在も，寝室棟として建設当初の形態のまま使用されている。

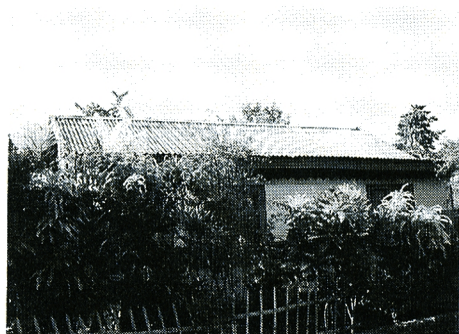
Photo 3 Restoration house at Banjarasem village

屋敷は分棟形式で、全部で7棟の建物がある。内訳は台所3棟、寝室3棟（内災害復旧住宅1棟）、ワルン（小商店）から構成されている。サンガ（屋敷寺）は、屋敷地の南東角にある。

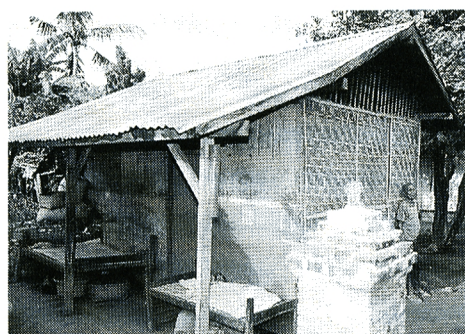
Photo 4 Restoration house at Kalianget village

屋敷はバリの伝統的な住居形態である分棟形式であり、全部で 4 棟の建物から構成されており、その内訳は台所 1 棟、寝室 3 棟 (内復旧住宅 1 棟) である。サンガ (屋敷寺) は、屋敷地の南端に位置する。復旧住宅は、寝室として現在も使用されている。復旧住宅は、政府が材料を供給し、それを他の人に建ててもらう、という形で建設された。

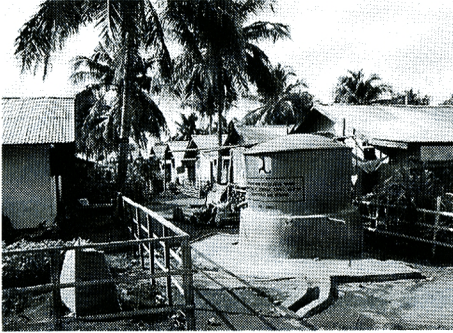
Photo 11 Water tank at Uring Baru

住宅設備について、水道設備について見てみると、ウリン・バルの山側に貯水池があり、そこから、約 40 戸に一つの割合で設けられた水タンク (Photo 11) に水を供給している。海側では、十分な水が確保

できているが、山側では水は途絶えがちである。トイレ（**Photo 12**）については、通り一つにつき一箇所の割合で設置されているが、自宅に設置している所も調査対象の中で2箇所見られた。
