### 「放射線施設の火災事故での対応と教訓」

環境安全保健機構放射線管理部門放射性同位元素総合センター  
垣下 典永

昨年 7 月 1 日に起きた病院構内の放射性物質利用研究施設火災事故での対応を報告する。

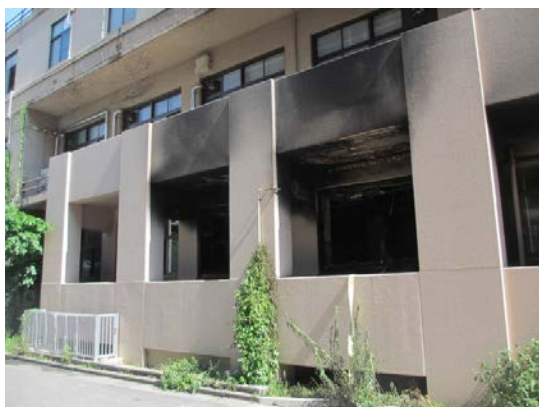
実際の火災現場

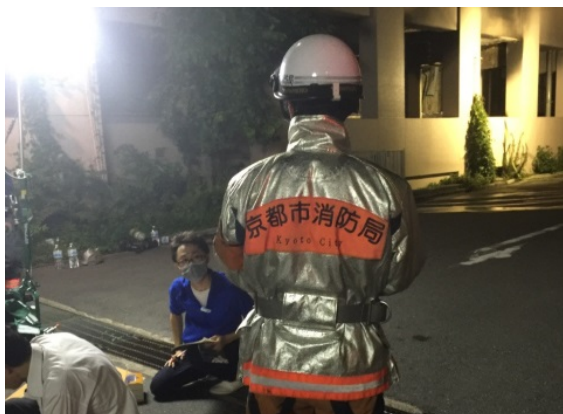
消防服などの  
汚染検査作業

- 23:18 RI センター職員 C、職員 F が火災現場に合流
- 23:38  $16 \mu\text{Sv}$  は In-111 であることを確認
- 0:00(7 月 2 日)頃 放射線発生源と思われる固形物および汚染水などを回収、その付近を一時的に立入禁止とした
- 01:30 RI センター職員 C がスミア測定の結果、外壁 2 か所、消防装備がすべて BG レベルであったことを原子力規制委員会に報告

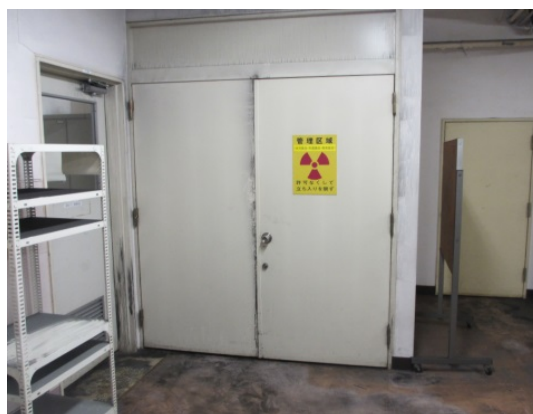
放射性物質を使っている  
管理区域入り口

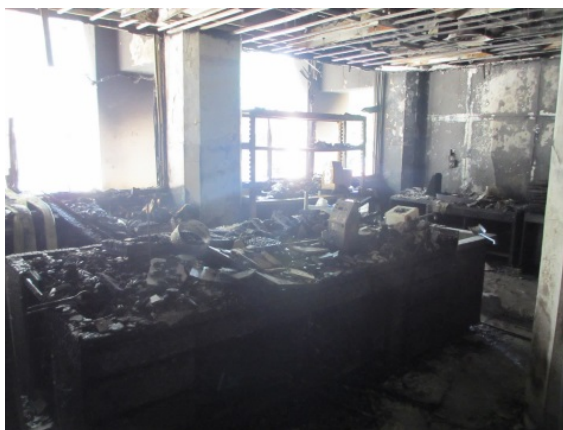
火災が発生した  
実験室内

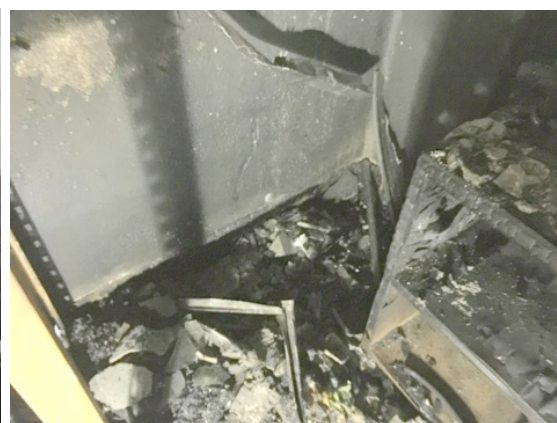
- 22:20 マスコミの囲み取材(病院長、RI センター職員 C、F らチーム対応)
- 23:10 頃 実験室内の最も高い所の放射線量率  $16 \mu\text{Sv}$ (マイクロシーベルト)を測定(In-111)  
管理区域出入り口  $0.08 \mu\text{Sv}$ (BG レベル)、火災発生実験室入り口  $0.08 \mu\text{Sv}$ (BG レベル)、  
火災発生実験室の割れた窓の外  $0.08 \mu\text{Sv}$ (BG レベル)

In-111 があった  
場所付近

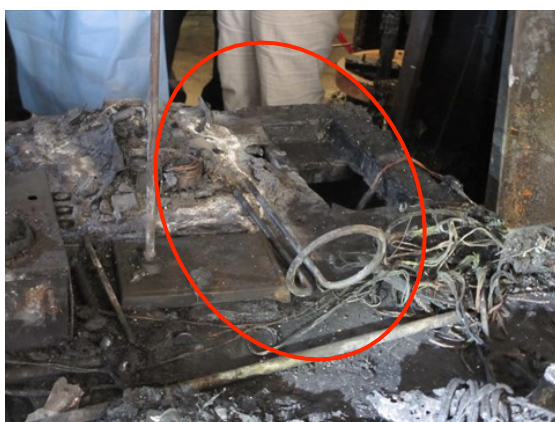
- 09:30 頃 消防署と警察署による現場検証 投げ込み式ヒーターが置かれていたところの焼失が激しかったことから、火元は投げ込み式ヒーターであろうと推定

火元と推定された  
投げ込み式ヒーター

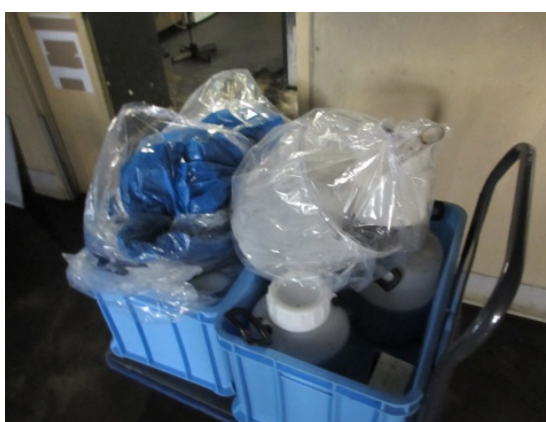
回収した In-111 周辺の  
固形物や消火水
