# DPRI Newsletter

No.15 2000年2月

## 台風9918号

## 八代海の高潮災害

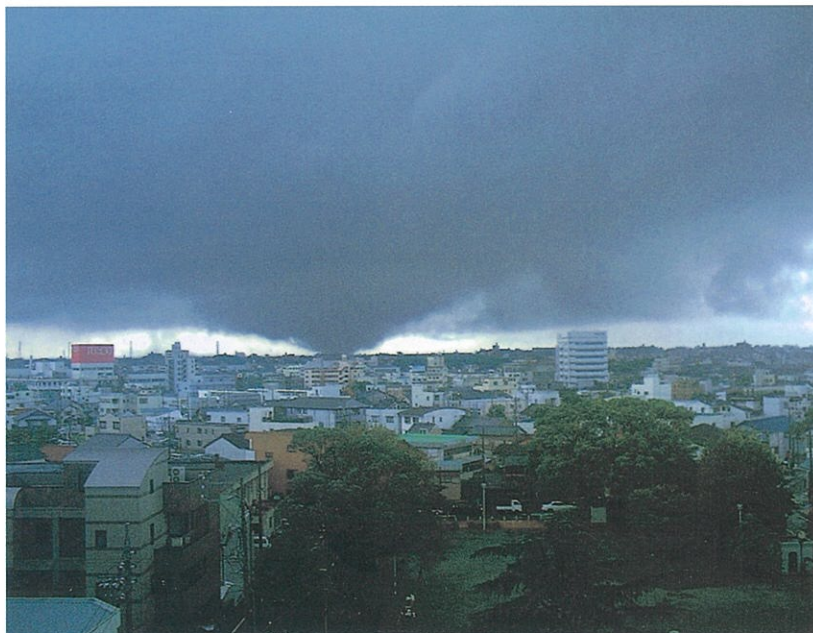
豊橋市で発生した竜巻（豊橋市中消防署より撮影；豊橋市提供）

台風9918号が山陰沖を通過中の9月24日、午前11時10分ころ、豊橋市で竜巻が発生した（表紙の写真）。また、これとは別の竜巻が、隣接する豊川市（12時10分頃）、蒲郡市でも発生した。京都大学防災研究所では翌9月25日に現地調査を行うとともに、気象資料や被害資料を収集し、竜巻の発生状況の解析を進めている。

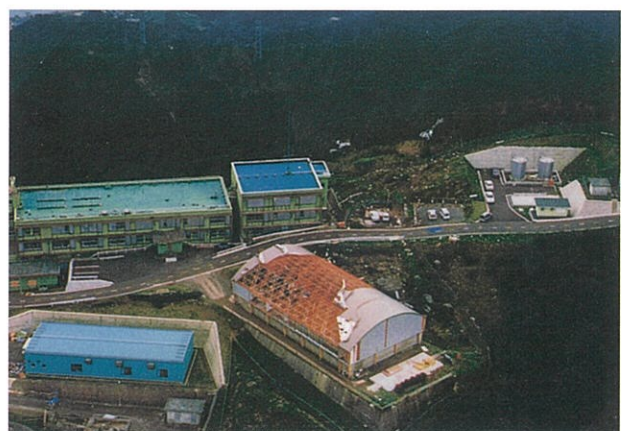
写真1 屋根がとばされた下甕島の体育館

強風による被害の実例を示す。写真1は、下甕島において、小高い山の頂上近くにある体育館の屋根が強風によって吹きはがされてしまったものである。鹿児島県と熊本県の東海岸では送電線が途中で屈曲する被害が発生し（写真2）、数日間にわたって送電停止が続いた。写真3は鹿児島県の小学校の体育館の窓がサッシごと室内に吹き込んでしまったようすである。このような体育館は、台風などの気象災害時には緊急避難場所として指定される場合もあるため、今後強風に対するよりしっかりした備えが必要であろう。

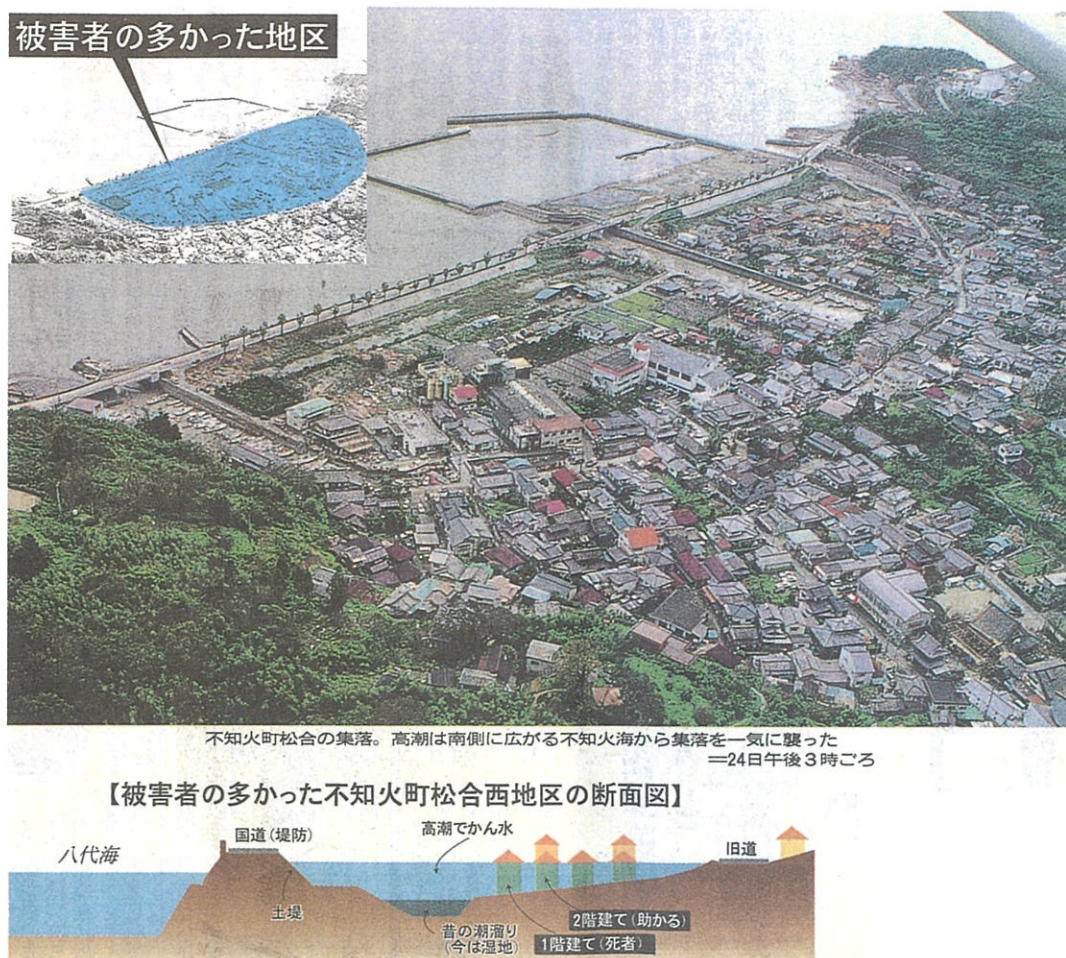
図4 不知火町落合の高潮被害地区（熊本日々新聞朝刊より）

図4は1999年9月25日の熊本日日新聞朝刊の記事の抜粋である。空中写真と2枚の補助図から、以下のような氾濫災害の発生要因を読み取って頂けるも

のと思う。第一の要因は、旧道より低い底平地に住宅が建てられていたことである。第二は、「被害の多かった地区」の両端と中央に船舶航行用の水路（船だまりとしても使用）があり、ここから浸水したことである。この2つの要因は常識的な解説であるが、私は第三の要因として、前述した「局所的吹き寄せ効果説」を追加したい。すなわち、建設中の漁港の防波堤が高潮時の流れを水路へ導くような配置で設置されているため、西から（写真の右から）の流れが防波堤で堰き止められて水路内に進入する海水の量を増幅させたという説である。漁港設計上のミスだと言う気は全く無いが、今後検討すべき事項としてこの第三の要因を示す必要があると思う。

最後に、八代・有明海の高潮防災について私見を述べさせていただくと、ここでの高潮対策には海岸地形の長期変化による高潮特性の変化を考慮しなければならないのではないかとこの点である。今後も球磨川からの流送土砂および埋め立てにより海底地形や海岸線が変化するが、これが湾奥（不知火地区）の高潮特性を変化させることを十分認識して、海域全体にわたる長期的高潮対策を検討する必要があることを示しておきたい。

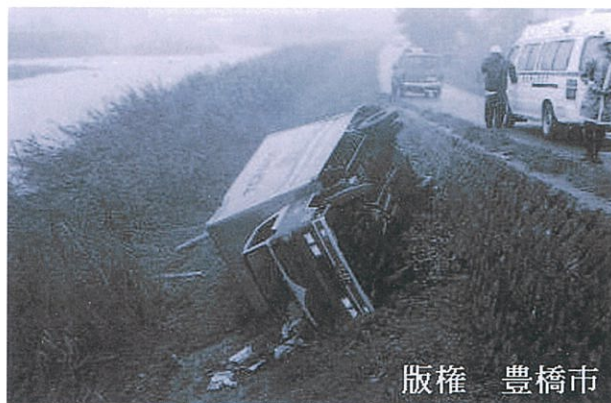
豊橋市で発生した竜巻は、豊橋市南部の野依地区で最初の被害をもたらした（写真）、市街地を約10km北上した。被災域の総延長は約10km、最大被害幅は300m程度である。被害の概要は、住家被害が全壊40、半壊302、一部損壊1,959、人的被害は重傷10、軽傷405であった。人的被害が多かった理由は、この竜巻が学校を襲ったことによる。竜巻は日中発生したため、授業中の小中学校や高等学校では、割れたガラスによる負傷が多く発生した。豊橋市の中中部中学校では、校舎の南面のガラスがほとんど割れた（写真）、ガラスの破片で200名以上の生徒が負傷した。また、ドーム状のスイミングプールのプラスチック製の屋根がプールに落下し、泳いでいた幼児の頭に当たり大けがをしたという被害もあった（写真3）。

野依橋付近で河原に転落したトラック

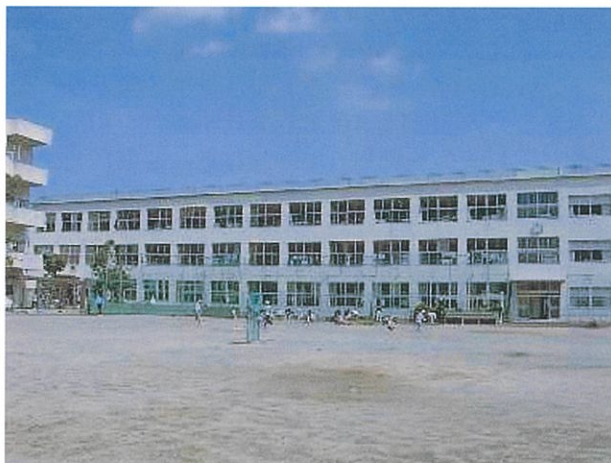
校舎南面のガラスが殆ど割れた中学校

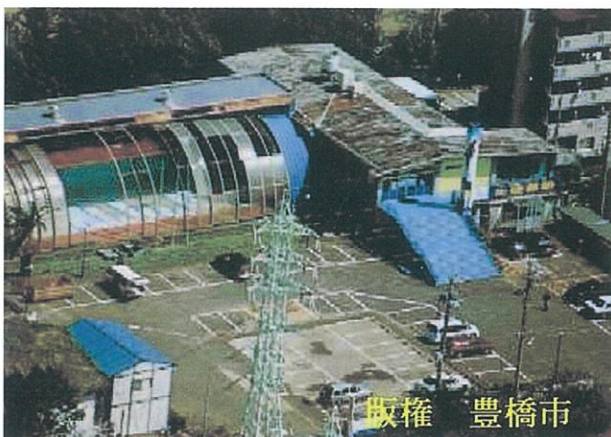
死者が出たスイミング・プールの被害
