京都大学防災研究所  
Disaster Prevention Research Institute  
Kyoto University

2024GC-06

# 沿岸域における壊滅的地盤災害の発生環境 の解明：琵琶湖水中遺跡群の調査を通して

## Elucidating the Geological Settings of Catastrophic Ground Failure in Coastal Areas: Insights from Underwater Archaeological Sites in Lake Biwa

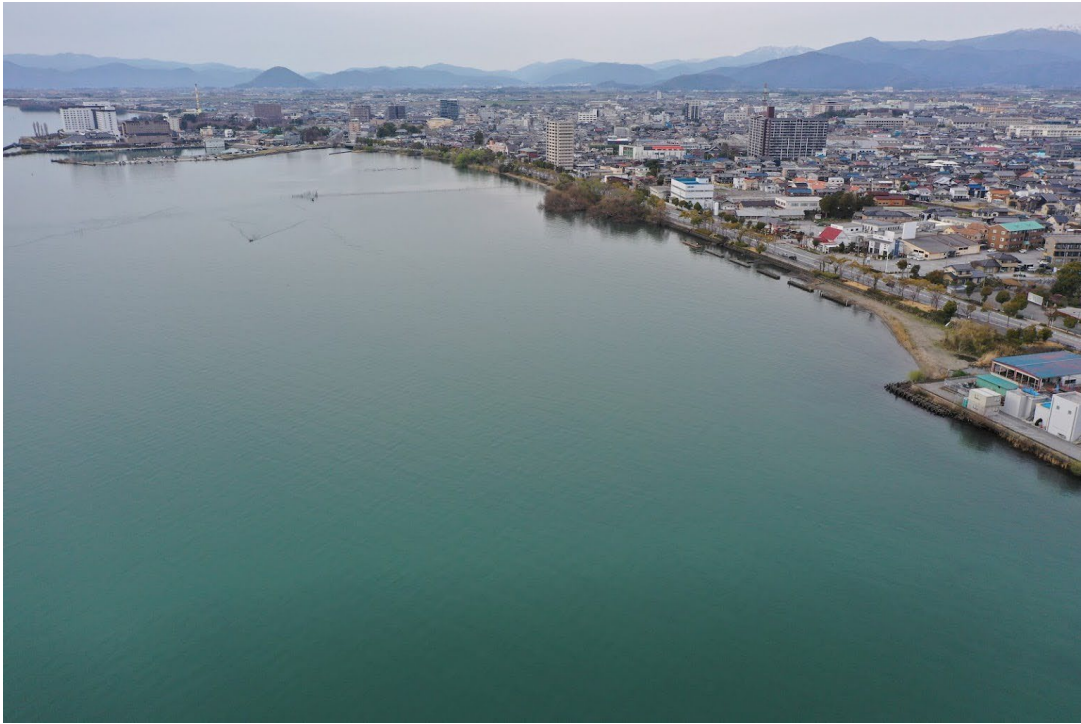
図－3 2025年現在の長浜市下坂浜町沖の状況（空撮）、右端に良疇寺の境内がある。

下坂浜千軒遺跡は、琵琶湖湖底遺跡の一つで、長浜市下坂浜町の湖岸沖合に分布する（図一 3）。当地域の伝承では、集落や寺院（良晴寺、りょうちゅうじ）が大地震によって湖底に沈み、避難民「水上がり」が周辺集落に定着したとされる。湖底地形は遠浅で凹凸が多く、1952 年の水位低下時には木製井戸枠が露出した事例も記録されている。これまで、考古資料・地質資料の分析から下坂浜千軒遺跡の水没は、天正 13 年（1586 年、推定 M7.8）の地震に伴う液状化・地すべりが指摘されている。

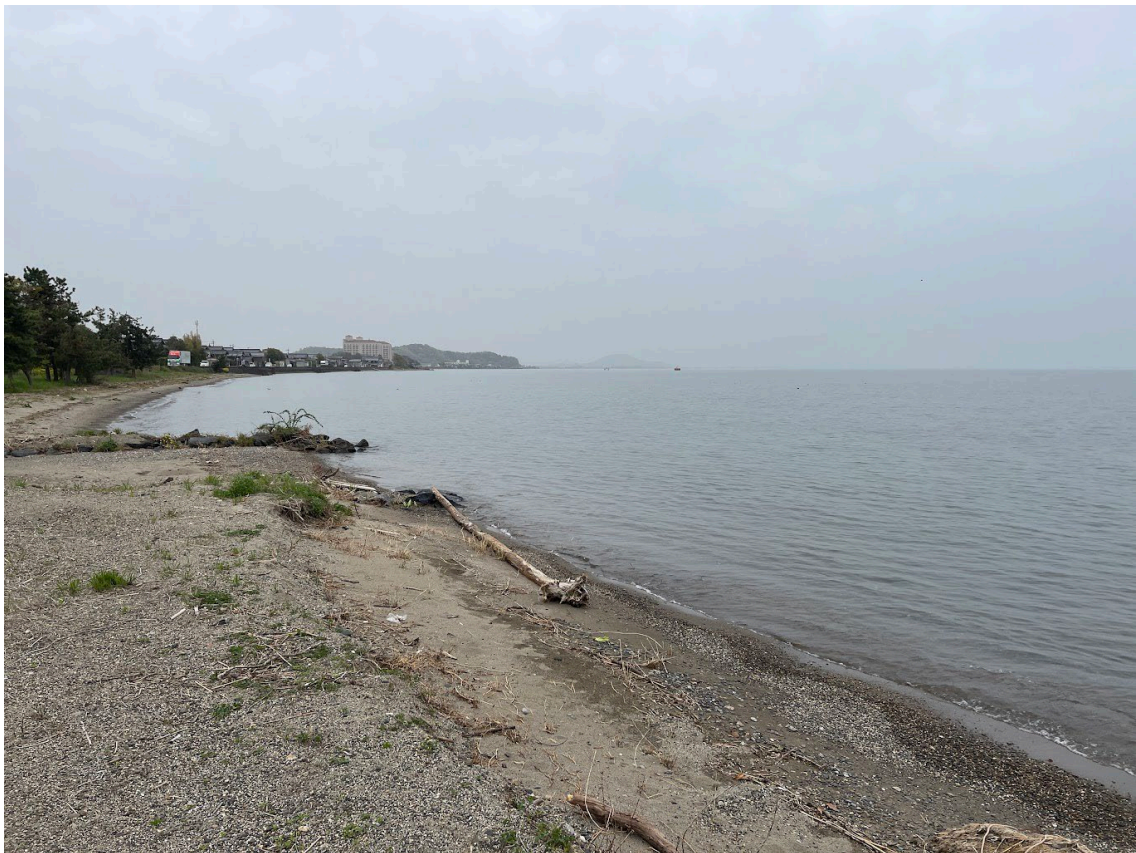
図-4 2024年現在の米原市琵琶湖朝妻湊－尚江千軒付近の状況(朝妻湊跡付近から南を望む)。中央左の白いビル付近が筑摩神社である。

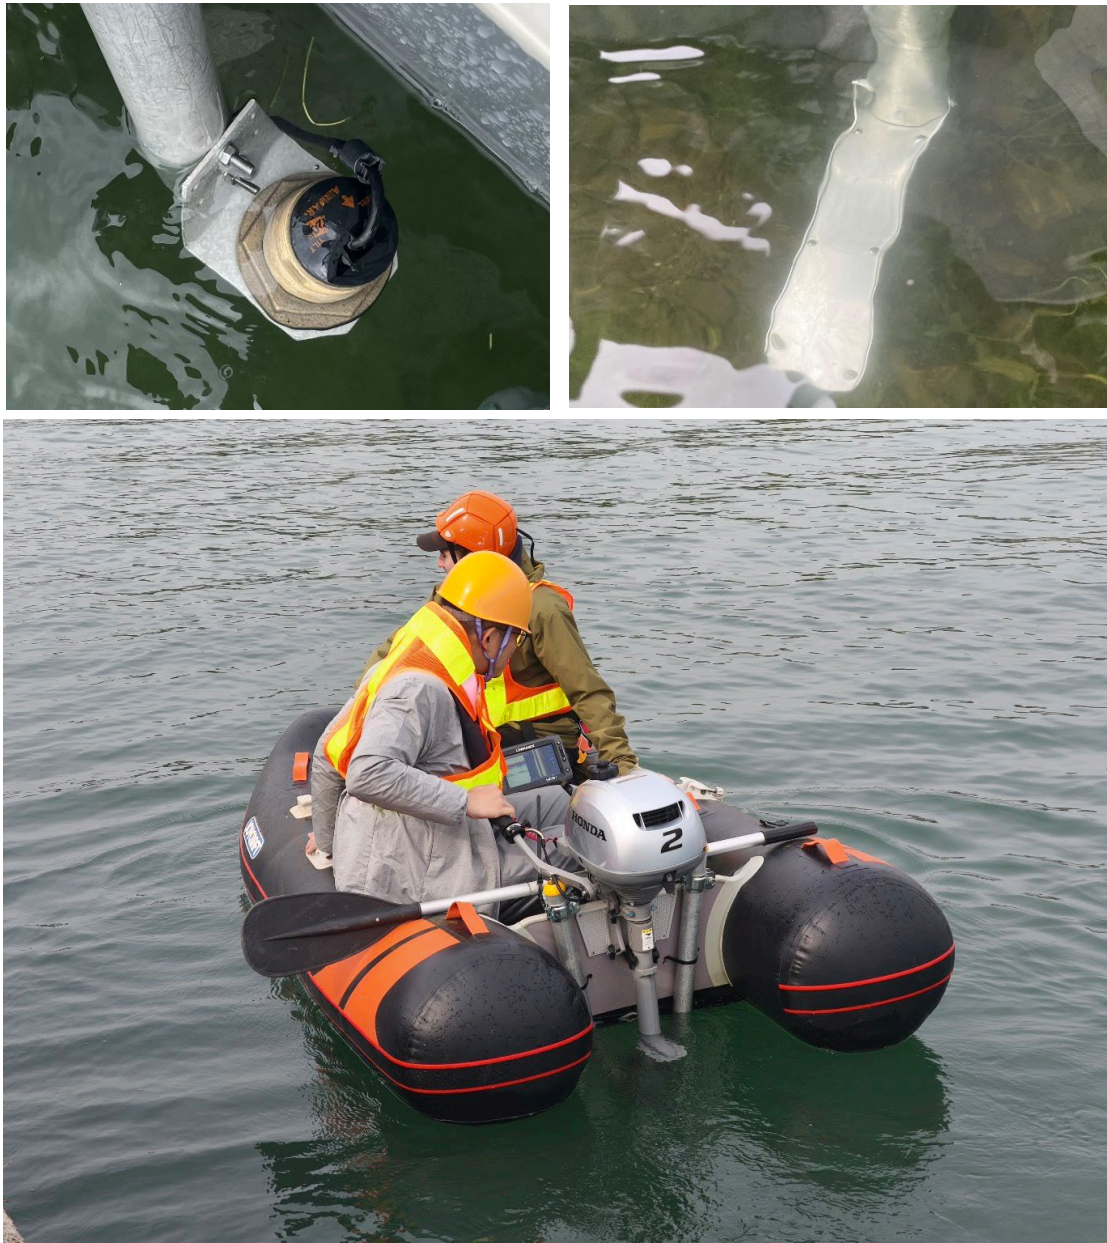
図-5 GNSS 魚群探知機による調査の状況と使用した振動子（上）

本研究で用いた機材としては, Lowrance HDS-9 Gen 2, StructureScan LSS-HD サイドスキャン, Airmar B60 トランスデューサー, Point-1 Antenna, 解析ソフトウェア ReefMaster Pro Ver 2, Surfer 12 と Windows PC が主な構成要素である (図-5).

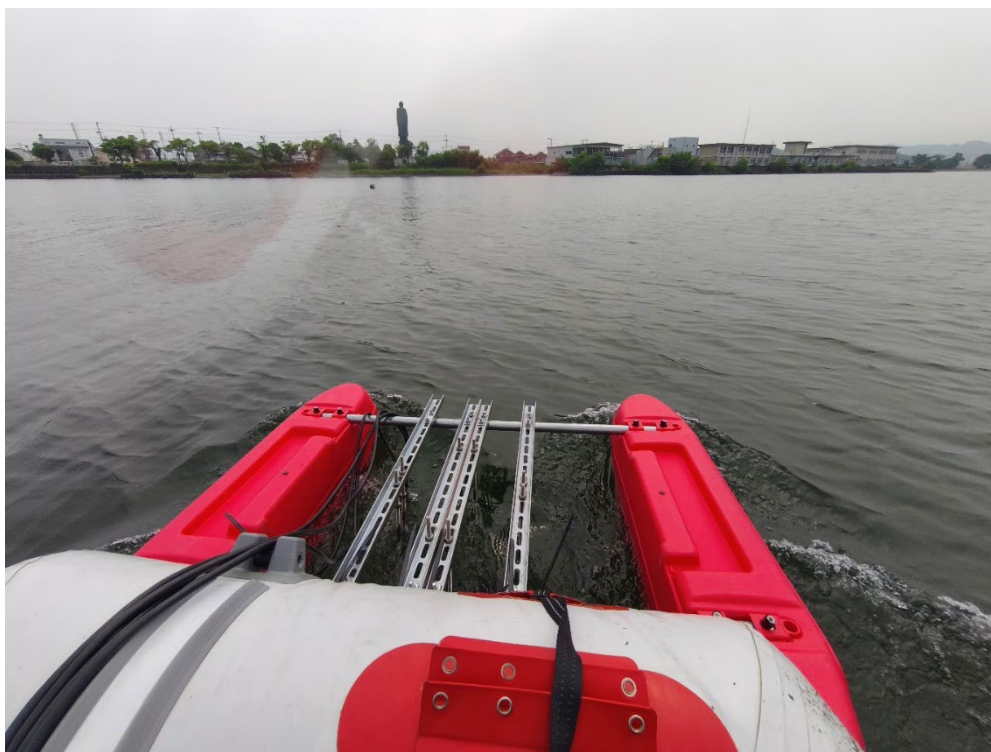
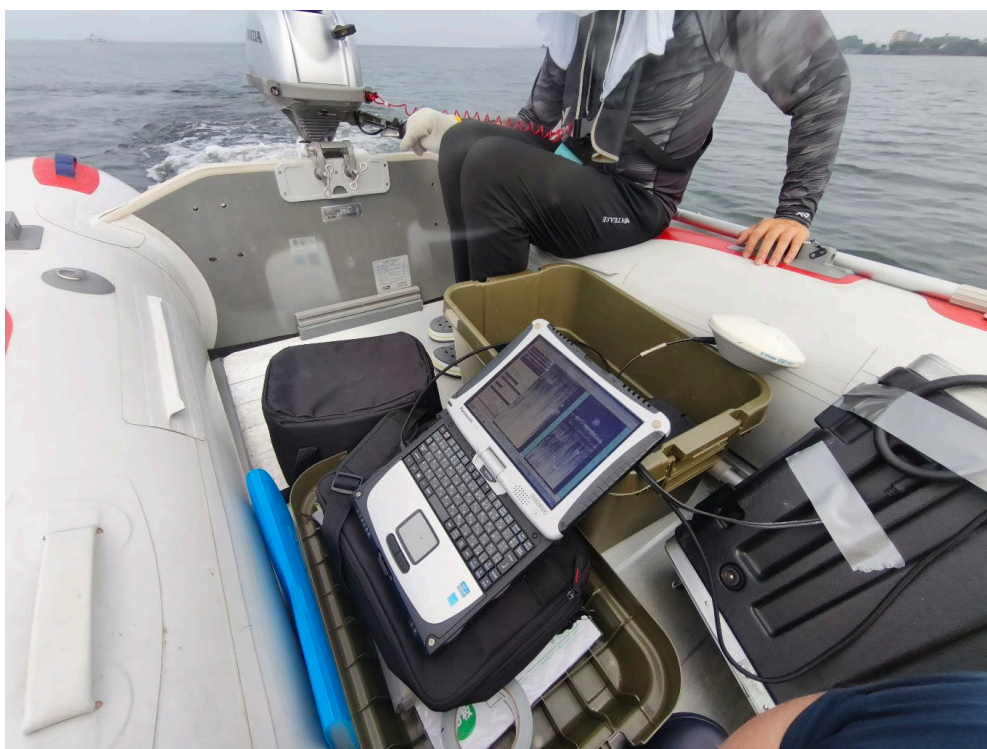
図-6 CHIRP サブボトムプロファイラ Bathy-2010PC による調査状況

本研究で利用した Bathy-2010PC の構成とスペックは以下の通りである。トランスデューサー (TR-109)、対応水深 2.5~5000m、最大 100m (海底下) までの探査深度を有する。中心周波数 3.5kHz、垂直分解能は 6cm。同機は Windows PC 上で動作する。ナビゲーションとして TRIMBLE 社の SPS351 DGPS/ビーコン受信機を用いた、この精度は 1m 以下である (図-6)。

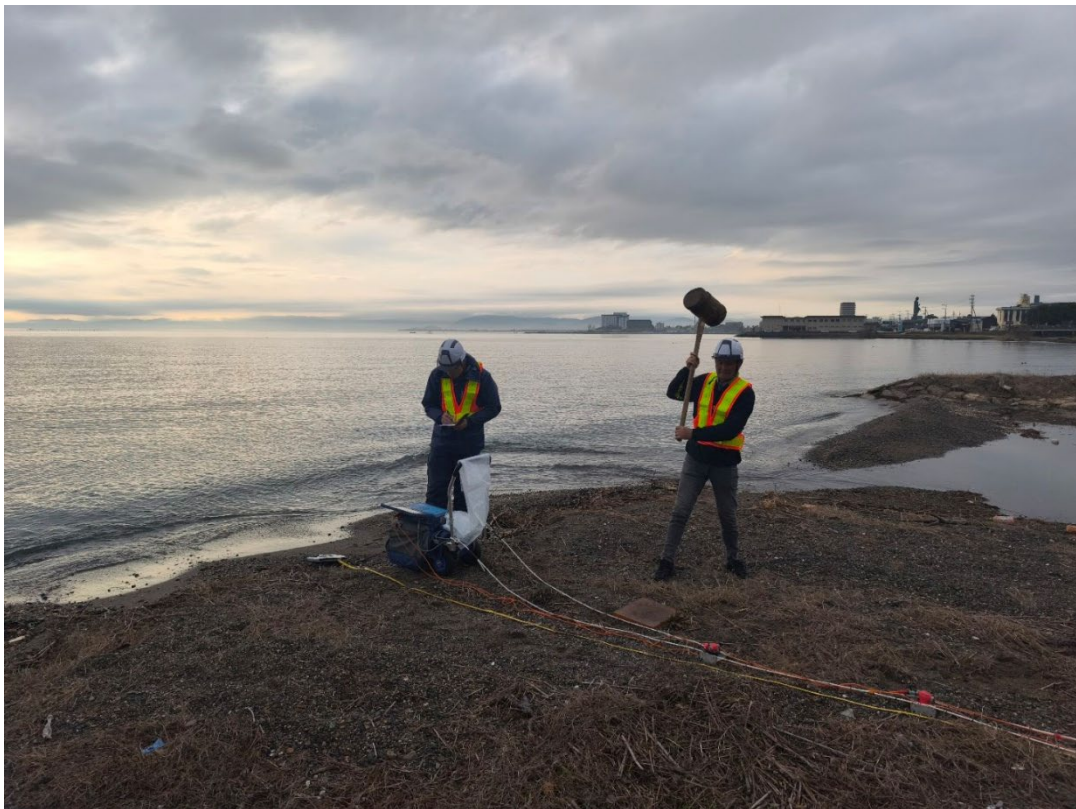
図-7 陸上表面波探査の状況

本研究では陸上及び水底でこの調査を実施し，陸上では受振器を 1m ピッチで設置し，カケヤを用いた起震を行った。水底部では林ほか（2005）に基づき，2 m ピッチで設置された

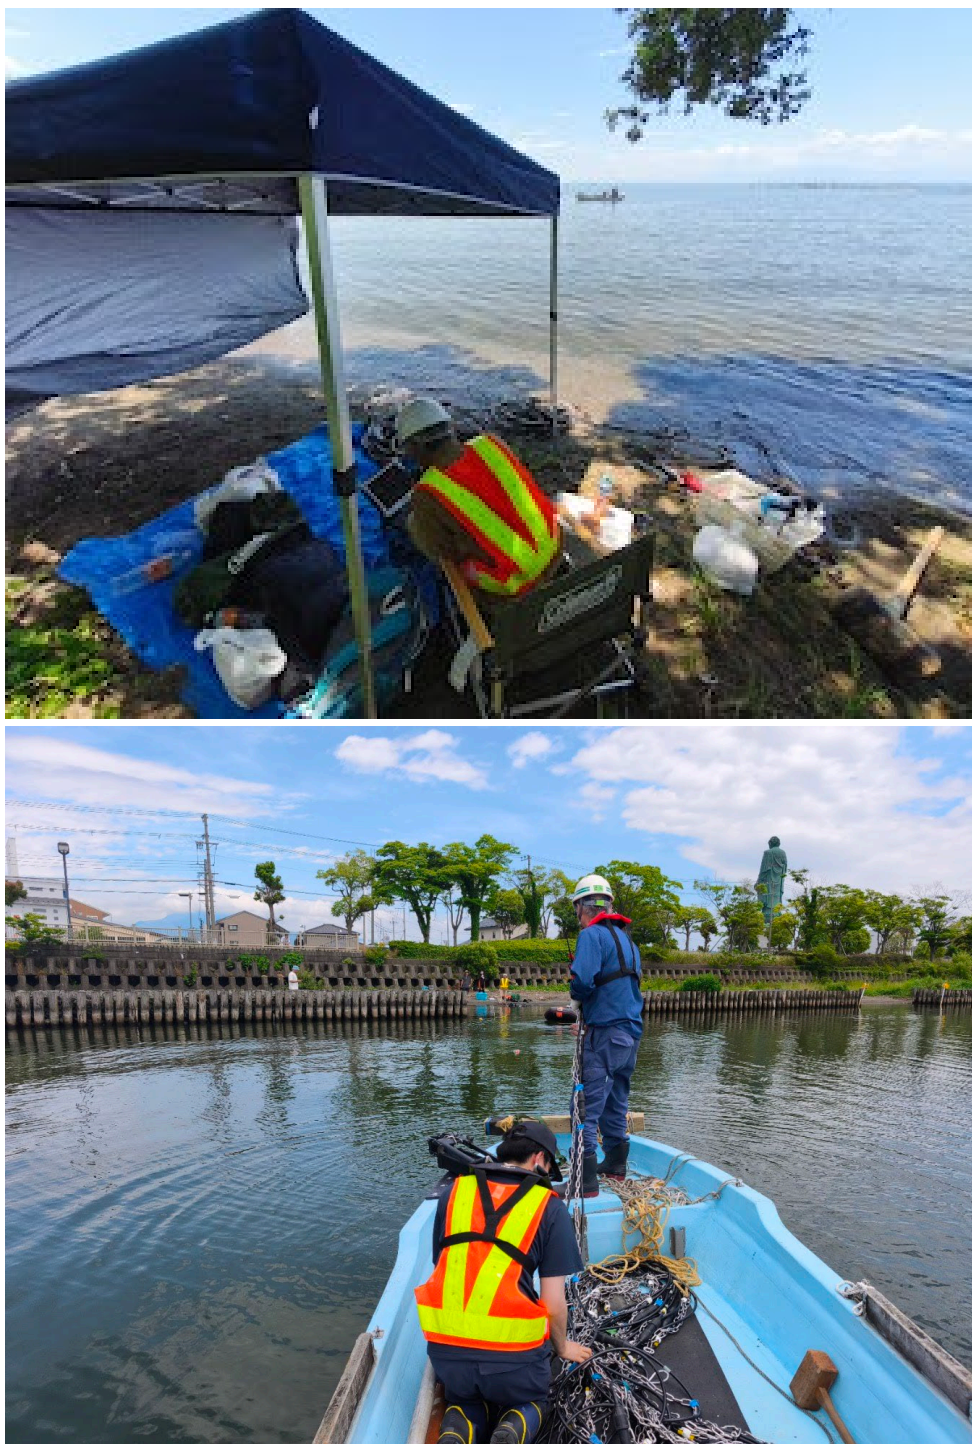
図-8 水中表面波探査の状況，下がハイドロフォンの敷設作業

受振器を持つハイドロフォンケーブルを利用し、さらに金属製のパイプで水底に衝撃を発生することで起震を行った。

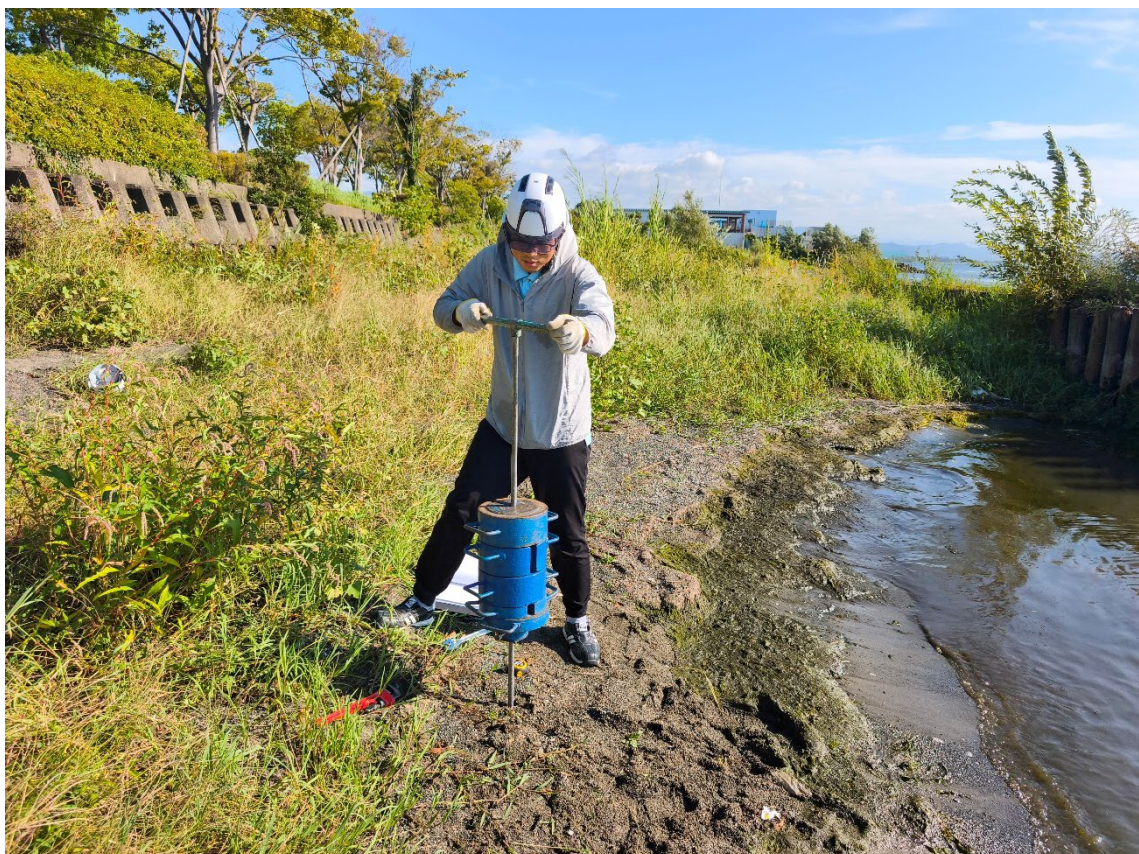
試験は、先端にスクリューポイントを装着したロッドを調査地点に鉛直に立て、0.05, 0.15, 0.25, 0.50, 0.75, 1.00 kN の順に段階的に荷重を載荷し、自沈の有無と貫入量を記録する（図－9）。最大荷重 1.00 kN で貫入が停止した場合は、ロッドを右回りに回転させ、25 cm 貫入に要する半回転数  $N_a$  を計測した。測定は貫入量 5 cm 当たりの半回転数が 50 回以上

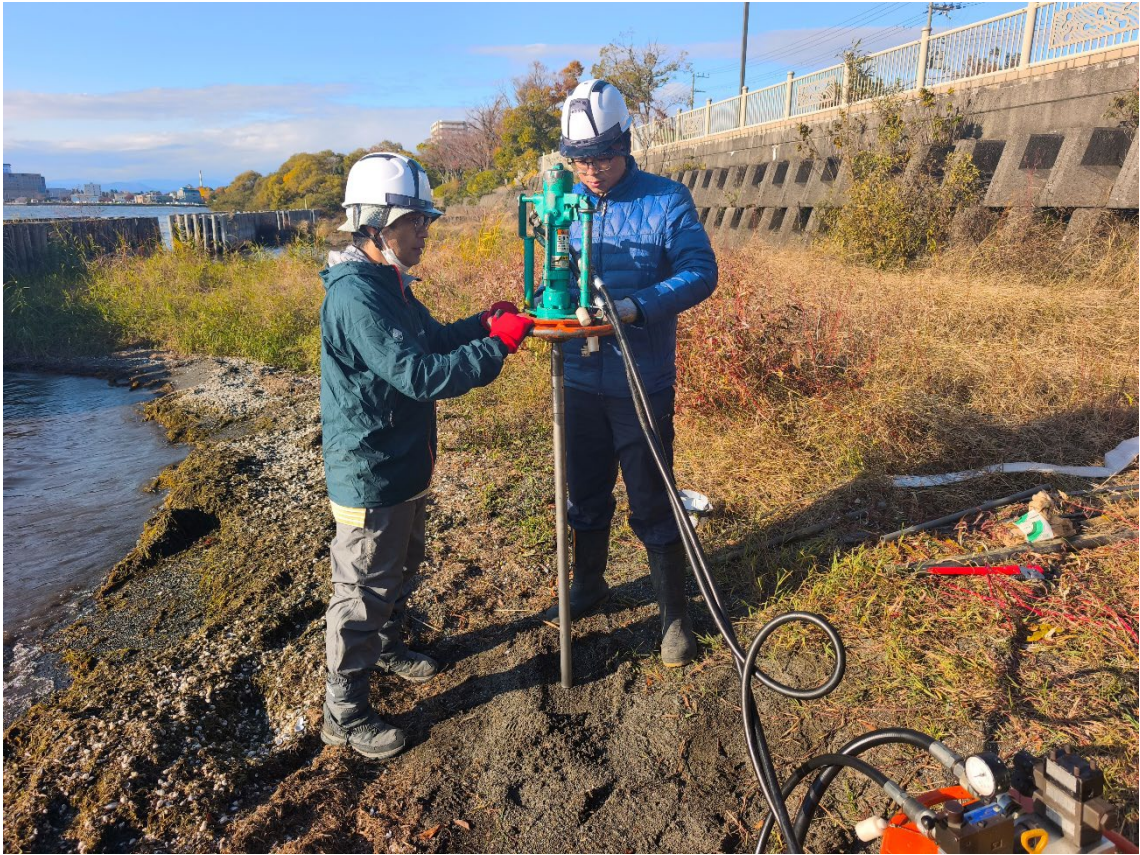
図-10 バイブロハンマーサンプラーの作業状況

機材は①バイブロハンマー（ $\phi$  400 × H540, 26 kg）、②コントロールユニット（ $\phi$  420 × H610, 44 kg）、③ポンプユニット（360 × 590 × 430, 42 kg）、④引抜装置（ $\phi$  500 × H640, 49 kg）の 4 ユニットから構成され、いずれもミニドラム缶程度の大きさで運搬性に優れ、狭隘な現地や軟弱地盤上での作業にも適応する。サンプリングはサンプルチューブ、サンプラーヘッド、コアキャッチャー、シュー、閉塞ロッド、貫入ロッド（1 m）および回収ロッド（0.5 m）を組み合わせて行い、採取後は引抜装置を用いてサンプラーを地盤から回収する（図-10）。

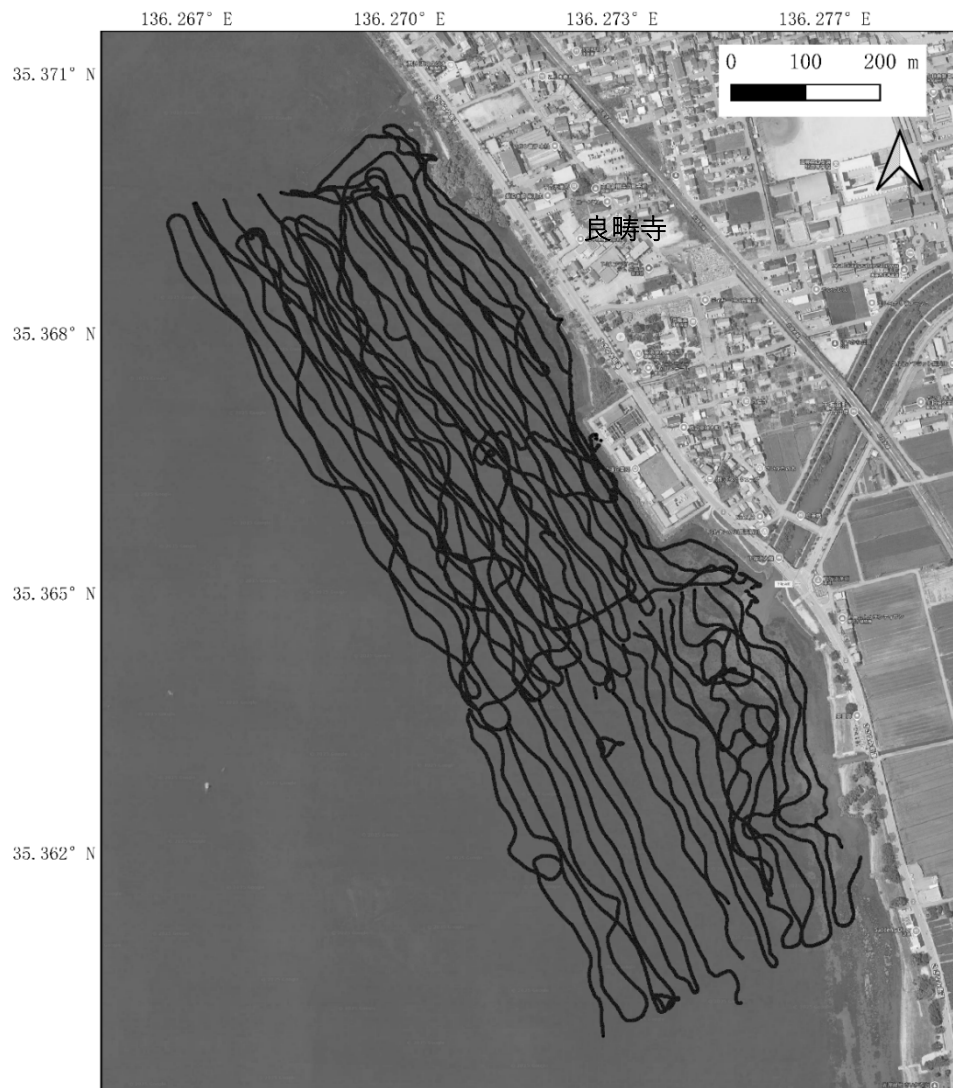
図－11 下坂浜千軒遺跡周辺のGNSS連動ソナーの調査測線

図－11に示すのは、長浜市下坂浜町沖においてGNSS連動型ソナーによって計測した、測線（黒線）であり、これらの測線沿いで取得した測深データによる地形図が、図－12である。作業時間は2日間にわたり合計6時間であった。
