# 一等水準測量

技術室（火山活動研究センター）

## 1. はじめに

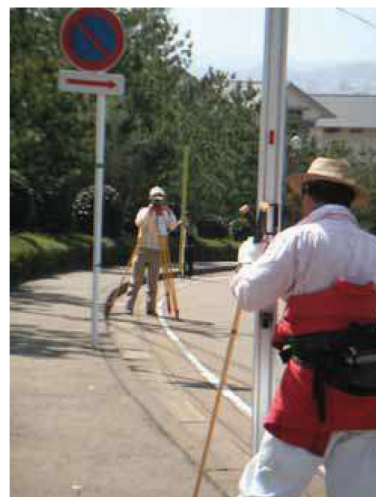
写真 1 水準測量風景

著者初体験となる 2005 年度の水準測量は、3 月 23 日から 4 月 15 日までの期間に行われ、水準点整備等の事前準備を含め 18 日間、観測自体は天候を見ながら路線距離の合計  $20[\text{km}]$  程度を実働約 9 日間で行った（写真 1）。

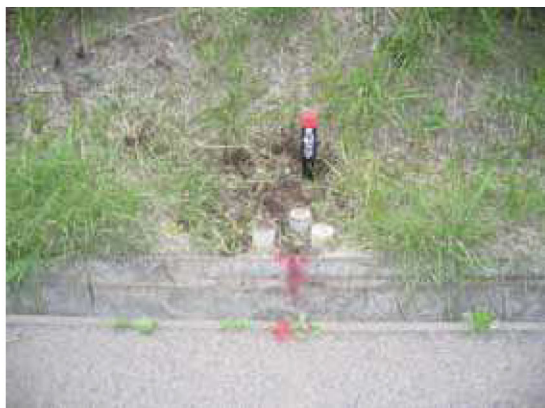
写真 2 水準点整

水準測量終了後に、今回の測量では使われなかった桜島内および島外の水準点（しばらく使われていないため工事などで壊されている点や、整備が必要な点）の整備と新点の設置を行った。水準点の整備では草刈や、火山灰に埋もれてしまった水準点の掘り起こし、標杭のなかった水準点に標杭や標識をとりつけた（写真 2）。

他には写真 2 にも写っているような京大桜島方式というのがある。あらかじめ内径 10～15[cm]、長さ 40～50[m]、肉厚 5[mm]の硬質ビニールパイプ内に砂とセメントを練り合わせて入れたセメント柱を作っておく。

そのセメント柱にドリル方式と同様に直径約 1[cm]、深さ約 5[cm]の穴を開け、水準点標識を接着剤で固定する。次に、地面に 50[cm]程度の穴を掘って、栗石と捨てコンクリートで基礎を作り、用意していたセメント柱を埋め込む。さらにそのまわりをモルタルと栗石で固め、長めの自然石 4 個を保護石として埋める。桜島のように火山灰が降るところでは、セメント柱を地表より 10[cm]程度出しておかないと水準点が埋まってしまうこともある。

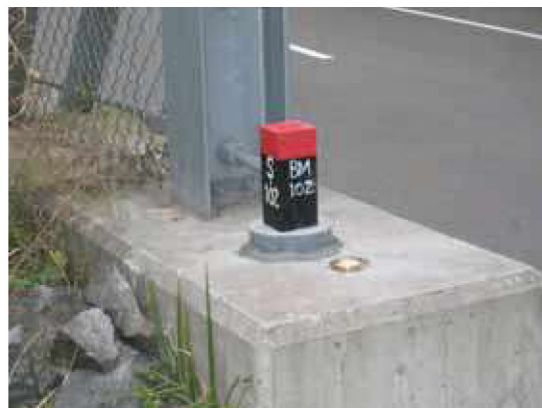
写真 3 新水準点の設置

次に、工事等で壊されてしまった水準点の設置を行った（写真 3）。

今回の水準点設置は、道路沿いにあるコンクリートにドリルで直径約 1[cm]、深さ約 5[cm]の穴を開け、その穴に金属標識の足を打ち込んでまわりを接着剤で固めるドリル方式で行った。
