# 寝殿造成立前夜私考

西 山 良 平

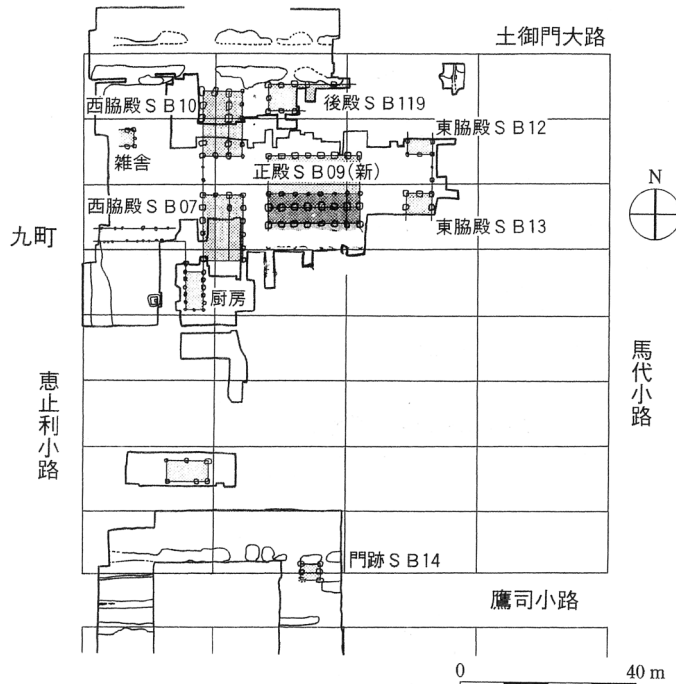
図1 平安京右京一条三坊九町遺跡（藤田勝也「平安京の変容と寝殿造・町屋の成立」註7）

平安京右京一条三坊九町（事例①、図1）は八世紀末から九世紀初頭まで<sup>(7)</sup>。北半のやや西寄りに、東西棟の正殿（東西七間・南北二間で南庇・南孫庇と北庇、身舎は礎石・庇は掘立柱、柱間一〇尺・孫庇一三尺）<sup>(8)</sup>と東西棟の後殿（推定東西七間・南北二間、柱間一〇尺）、正殿の「東西」（側面）と後殿の「東西両側」（側面）にそれぞれ南北棟の脇殿二棟が南北に建つ（東脇殿二棟、西脇殿二棟）。正殿－東（推定南北五間・東西二間、以下、脇殿柱間はすべて一〇尺）・西脇殿（南北五間・東西二間で東庇）がコ字型、後殿－東（推定南北五間・東西二間）・西脇殿（南北五間・東西二間で東庇）もコ字型で、コ字型を「南北に二つ連ね」、二重コ字型とされる<sup>(9)</sup>。中心建物群の東西に柵列があり、南・西の雑舎群と遮蔽される。南端の鷹司小路に四脚門の南門が

開き、これが九町の正門である。九町は十数年で廃絶し放置されるので、伊予親王が候補とされる<sup>(10)</sup>。伊予親王は桓武天皇の第二親王で、政治的力量は神野親王（嵯峨天皇）に勝るとみられるが<sup>(11)</sup>、大同二年（八〇七）謀反の疑いで幽閉され服毒死する。四脚門は大臣家・親王家の格式である（『海人藻芥』）。二重コ字型は格式が高く、伊予親王はそれに相応しい。正殿と後殿の東脇殿は身舎だけであるが、それぞれの西脇殿は東庇があり、正殿と東脇殿の距離は三五尺、西脇殿との距離は二〇尺で、左右非対称である<sup>(12)</sup>。

東・西脇殿の事例では、長岡京左京二条二坊十町⑦では西脇殿と東脇殿は厳密に左右対称である。一方、平安京右京一条三坊九町①では、西脇殿二棟は身舎と東庇、東脇殿二棟は身舎だけ、正殿と西脇殿の距離は二〇尺、東脇殿との距離は三五尺である。平安京右京三条三坊四町②では、西脇殿が東脇殿より大きく（身舎柱間一〇尺・庇一四尺と、身舎柱間九・三尺・庇一三尺）、正殿との距離は近い（二丈と三丈）。平安京右京六条三坊八町③では正殿と西脇殿の距離は東脇殿との距離の半分（二〇尺と四〇尺）。東・西脇殿は左右非対称で、西脇殿が東脇殿より大きく、庇があり、

条)、左右対称性の言説とされる。しかし、この記述では、東・西(左・右)対や東・西(左・右)中門が実在するだけである。視点が寝殿内部のため、寝殿がなく、東西が左右と同値で、東が左なのは、視点が北方にあるためである。寝殿の前方東・西が対や中門などに囲繞されるのである<sup>(67)</sup>。寝殿造以前では、平安京右京一条三坊九町①や右京六条一坊五町④は二重コ字型・二重L字型で格式が高いが、左右非対称であり、右京三条三坊四町②も非対称である。左右非対称は根強い。

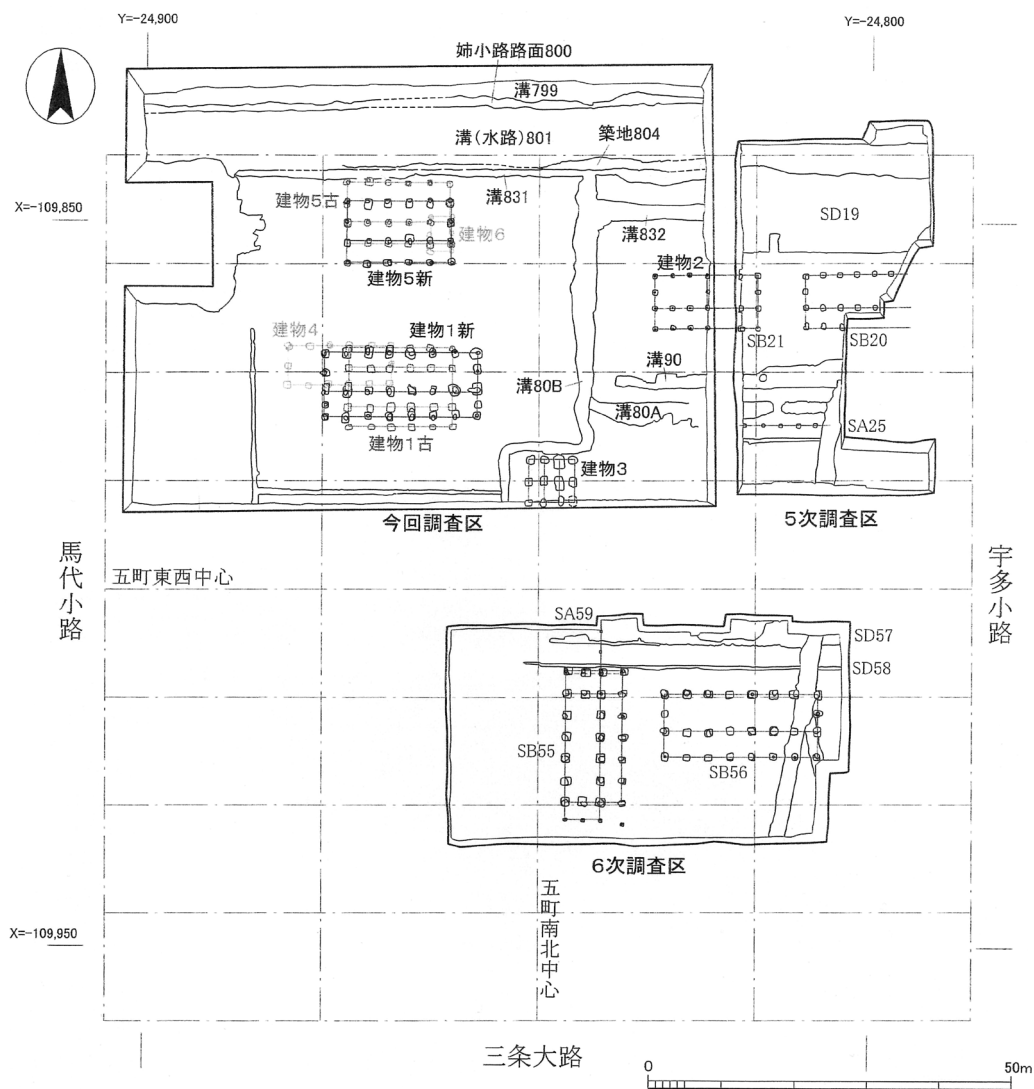
図2 右京三条三坊五町遺構概要図 (1:1,000) (『平安京右京三条三坊五町跡』註13)

右京三条三坊五町（事例②、図2）は<sup>(13)</sup>、南東部には東西棟の正殿（東西七間・南北二間で南庇、身舎柱間桁行一〇尺・梁行八尺・庇一二尺）と西側面に南北棟の西脇殿（南北五間・東西二間で東庇と南縁・北縁、身舎柱間桁行一〇尺・梁行八尺・庇一〇尺）があり、出土土器から弘仁年間（八一〇～二四年）後半から天長年間（八二四～三四年）初期に位置付けられる<sup>(14)</sup>。現状はL字型であるが、正殿の東側に東脇殿があり、コ字型の可能性はある<sup>(15)</sup>。五町の北西部では、東西棟の正殿（東西七間・南北二間で南庇、身舎柱間桁行一〇尺・梁行九尺・庇一二尺）と北側に東西棟の後殿（東西五間・南北二間で南庇、身舎柱間桁行九・五尺・梁行九尺・庇一〇尺）があり、並列型である<sup>(16)</sup>。南東部と北西部の大型建物群は五町内部で溝や柵で各々区画されるとみられる。五町の東隣の四町（事例②、図3）では<sup>(17)</sup>、東西棟の正殿（建物1、東西七間・南北二間で南庇、身舎柱間一〇尺・庇一四尺）と前方に南北棟の東（建物4、南北一間以上・推定東西二間に西庇、身舎柱間東西九・三尺・庇一三尺）・西脇殿（建物2、南北一間以上・東西二間に東庇、身舎柱間一〇尺・庇一四尺）が配置され、現状ではコ字型である<sup>(18)</sup>。東脇殿と西脇殿では西

脇殿が大きく、また正殿に近く<sup>(19)</sup>、左右非対称である。建物群の位置は四町の北西部に片寄り、四町と五町は関連する可能性があるが<sup>(20)</sup>、四町でおさまるとされる。

五町では大型建物群が北西部と南東部などの区画に複数立地する。愛知県猿投窯産の緑釉陶器がまとめて出土するが、猿投窯の緑釉陶器生産は嵯峨天皇（七八六～八四二年）周辺に関連する。また、五町は「栖霞寺鎮」と記録されるが（『拾芥抄』『西京図』）、栖（棲）霞寺の前身は嵯峨源氏・左大臣源融（八二二～九五年）の栖霞観である。五町は嵯峨天皇周辺に収束し、その居住形態を示唆する<sup>(21)</sup>。「齋」墨書土器が二点出土するが、伊勢斎宮・賀茂斎院との関連は不明である。

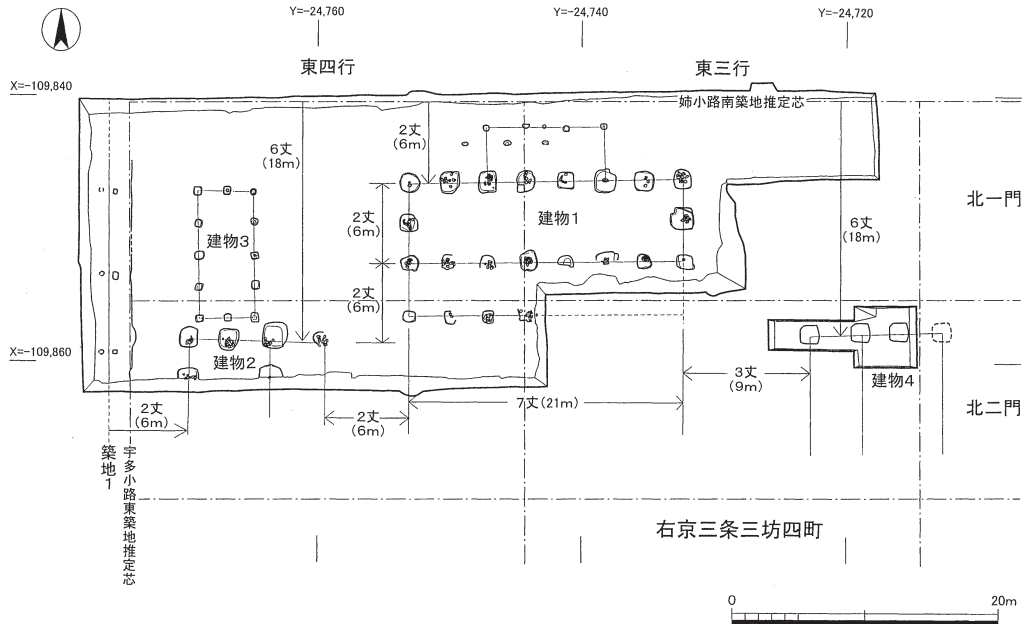
図3 建物配置図 (1:500) (『平安京右京三条三坊四町跡』註17)

- (17) 『平安京右京三条三坊四町跡』京都市埋蔵文化財研究所発掘調査報告 2012-4、2012 年。
- (18) 東・西脇殿の北側柱は正殿の南庇から 6 尺前方で、コ字型の二様のうち、脇殿は庇無しではないが、脇殿前面タイプ（官衙的）に相当する。貴族邸宅では脇殿は正殿の側面が多く、脇殿が前方の事例は稀少である。三条三坊四町が貴族邸宅とすると、建物 1 の前方、東（建物 4）・西脇殿（建物 2）の中央に未知の建物（建物 X）があり、建物 X が正殿、建物 1 は後殿で、建物 2・4 は建物 X の脇殿の可能性が想定される。三条三坊四町は後殿—正殿—東・西脇殿（後殿+コ字型）と想像される。建物 1 は南庇があるが、五町北西部の後殿に南庇があり、右京六条一坊五町④の後殿に南庇・北庇がある。

長岡京右京二条三坊二町①は後殿・正殿が調査・報告され、後殿・正殿の東・西の未調査区域に脇殿相当の南北棟建物が存在し、「コ字形の建物配置」の余地が推定される<sup>(65)</sup>。西脇殿は正殿の西側面北寄りに検出され、〈後殿＋コ字亜型〉とみられる<sup>(66)</sup>。平安京右京三条三坊四町②は建物1の前方、建物2・建物4の中央に建物Xがあり、建物1は後殿、建物Xが正殿、建物2・4は西・東脇殿の可能性が想像される。〈後殿＋コ字(亜)型〉と憶測される。中樞施設の身舎柱間一〇尺の事例は、二重コ字型・〈後殿＋コ字(亜)型〉が過半の可能性がある。

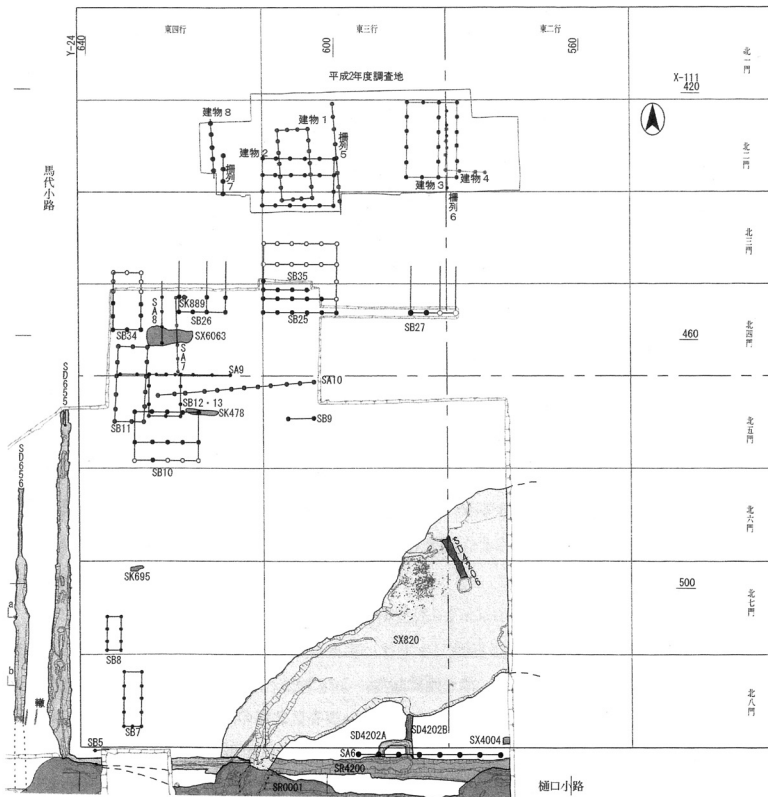
図4 八町遺構概略図 (1/800) (『平安京右京六条三坊』註22)

右京六条三坊八町（事例③、図4）は一町占地と推定され<sup>(22)</sup>、平安時代当初（九世紀前半）。北

西部に、東西棟の正殿（東西五間・推定南北二間に南庇・推定北庇、柱間八尺）、東西棟の後殿（建物2、東西五間・南北二間に北庇、身舎柱間八尺・庇九尺）、南北棟の西脇殿（南北一間以上・東西二間に東庇、柱間八尺）、東脇殿（二基の柱穴、柱間八尺）が配置される。後殿－正殿－東・西脇殿の〈後殿＋コ字型〉である<sup>(23)</sup>。正殿と東・西脇殿は南端柱筋が一致する。正殿からほぼ六〇尺南に南門があり、内郭構造とみられる。八町南西部に流路利用の大規模な池状遺構（園池）と洲浜・導水施設が存在する。

- (22) 「平安京右京六条三坊」京都市埋蔵文化財研究所『平成 2 年度京都市埋蔵文化財調査概要』1994 年、古代学協会『平安京右京六条三坊』平安京跡研究調査報告第 20 輯・2004 年、堀内明博「平安京右京六条三坊」『日本古代都市史研究—古代王権の展開と変容—』思文閣出版・2009 年。
- (23) 東脇殿は北側の南北棟の建物 3（南北五間・東西二間に東庇、後殿の建物 2 とほぼ同規模）と柱筋が一致する。また、後殿の建物 2 と東側の建物 3 は、建物 2 の身舎の北側柱筋が建物 3 の南側梁間と一致し、建物間隔が桁行に等しい。建物 3 は後殿の東脇殿の可能性がある。後殿の西側に西脇殿は不在らしく、結局、〈L 字型＋コ字型〉が想定される。

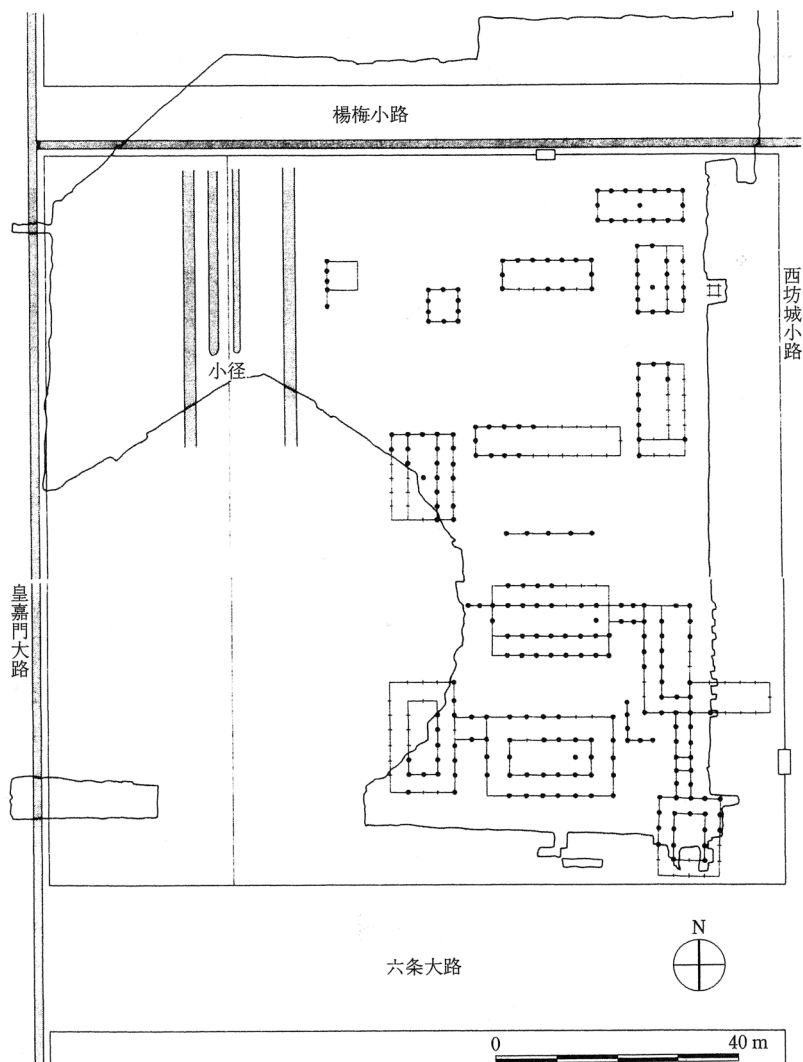
図5 平安京右京六条一坊五町遺跡（藤田勝也「平安京の変容と寝殿造・町屋の成立」註7）

右京六条一坊五町（事例④、図5）は九世紀中頃、西側四分の一に小径が通り、宅地は東側四分の三町である<sup>(24)</sup>。南北中央南寄りに東西柵列があり、南側は正殿域、北側は雑舎域である。正殿は四面庇の東西棟で（東西五間・南北二間で四面庇、身舎の東一間に間仕切り、身舎桁行柱間九尺・梁行九・五尺・庇一二尺）<sup>(25)</sup>、西側面の南北棟の西脇殿（南北五間・東西二間に推定四面庇、身舎柱間八尺・庇一〇尺）と廊で結ぶ。後殿は東西棟（東西八間・南北二間に南・北庇、東一間に間仕切り、身舎桁行柱間八尺・梁行八・五尺・庇一一尺）<sup>(26)</sup>、後殿東側面に南北棟の東北脇殿（南北六間・東西二間に西・南庇、南一間に間仕切り、身舎柱間八尺・庇九・五尺）、東北脇殿の南前方に南北棟の東南脇殿（推定南北三間・東西二間で推定四面庇、身舎柱間八尺・庇八・五尺）<sup>(27)</sup>があり、この三棟は廊でつながる。一町規模とすると、東南脇殿と南端の南面築地の距離はわずか二・一mである。

正殿域では東西棟一棟（正殿）・南北棟二棟（西脇殿・東南脇殿）の四面庇建物があり、平安京では最古の事例である<sup>(28)</sup>。四面庇の東西棟は寝殿造の寝殿（正殿）、南北棟は東・西対（東・西脇殿）の成立と関連する。正殿の身舎南桁と西脇殿の身舎南妻は柱筋を揃える、または西脇殿は正殿の「真西」にある<sup>(29)</sup>。正殿と西脇殿、後殿と東北脇殿・東南脇殿は廊で連結する。主要建物を連絡する廊の最古の事例で、寝殿造の渡殿に酷似する<sup>(30)</sup>。右京六条一坊五町は寝殿造に接近する側面が多々ある。正殿と西脇殿、後殿と東北脇殿・東南脇殿はそれぞれL字型で、正殿と後殿にそれぞれ脇殿があり、二重コ字型に類似する。二重L字型と見做され、格式は高いが、脇殿はまったく左右非対称である。正門の位置は不明である。後殿・正殿と脇殿の関係は、正殿と西脇殿、後殿と東北脇殿・東南脇殿が各々廊でつらなり、「2群」にわかれる。正殿と西脇殿は高床（床張り）、後殿と東北脇殿・東南脇殿は土間とされる。東南脇殿は正殿により近接するが、後殿と廊で接続し、一応後殿と密接と推定される。

平安京右京六条一坊五町④では、正殿と西脇殿・東南脇殿が身舎に四面庇であるが、寝殿造では、寝殿は四面庇に北孫庇など、対は梁行二間の身舎に四面庇・南広庇・寝殿と反対側の孫庇がある<sup>(68)</sup>。右京六条一坊五町の四面庇と懸隔があり、飛躍と定型化が必要である。

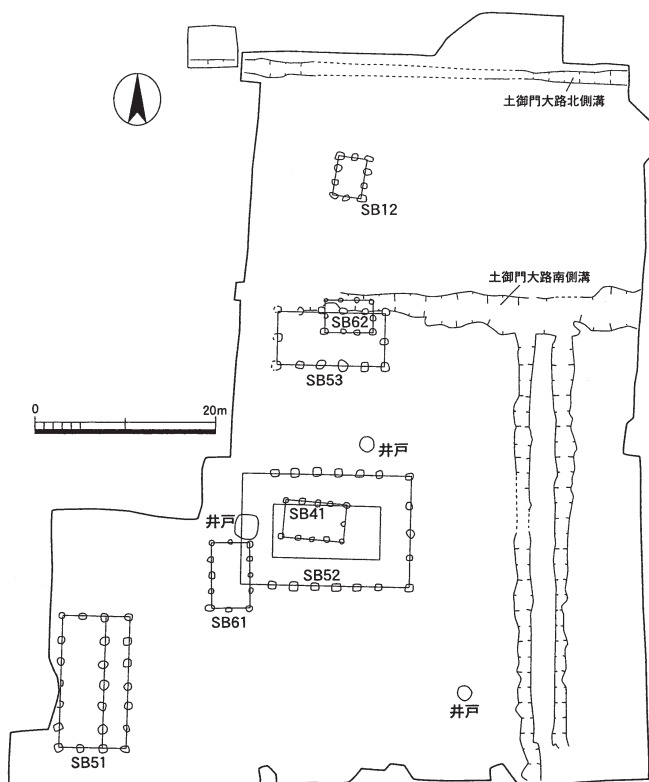
図6 花園遺跡 C区遺構平面図（網伸也・柏田有香「京都府花園遺跡・西京極遺跡」註35）

これら以外に、京都市花園遺跡（京都市右京区花園鷹司町・猪ノ毛町）C区は山城国葛野郡衙の有力な推定地であるが<sup>(34)</sup>、右京一条三坊十六町（事例⑥、図6）に相当する。十六町は右京一条三坊九町の西側で、後殿周辺出土の土器編年などから、現在では平安時代前期の邸宅説が有力である。「一町規模の邸宅」とみられる<sup>(35)</sup>。十六町の北西部に、東西棟の正殿（推定東西七間・南北四間〈東西五間・南北二間に四面庇〉、身舎桁行柱間八尺・梁行九尺・南北庇一二尺・東西庇

一〇尺、身舎礎石・庇掘立)<sup>(36)</sup>

と、東西棟の後殿（東西五間・南北二間、桁行柱間八尺・梁行一〇尺）<sup>(37)</sup>、正殿の前方西側に南北棟の西脇殿（南北六間・東西二間に東庇、身舎柱間八尺・庇九尺）がある。正殿と西脇殿はL字型<sup>(38)</sup>、すなわち十六町は〈後殿＋L字型〉である。

- (36) 正殿では身舎と西端柱列は痕跡がないが、西端柱列を想定すると、正殿と後殿の中心軸は同一の南北線上にある。また、西側柱列は検出されず、東西五間・南北二間に南・北・東庇に復元されるとされる。
- (37) 北側柱が十六町北側の土御門大路南側溝に削平される。
- (38) 西脇殿は正殿の前方にあり、この側面では官衙的である。

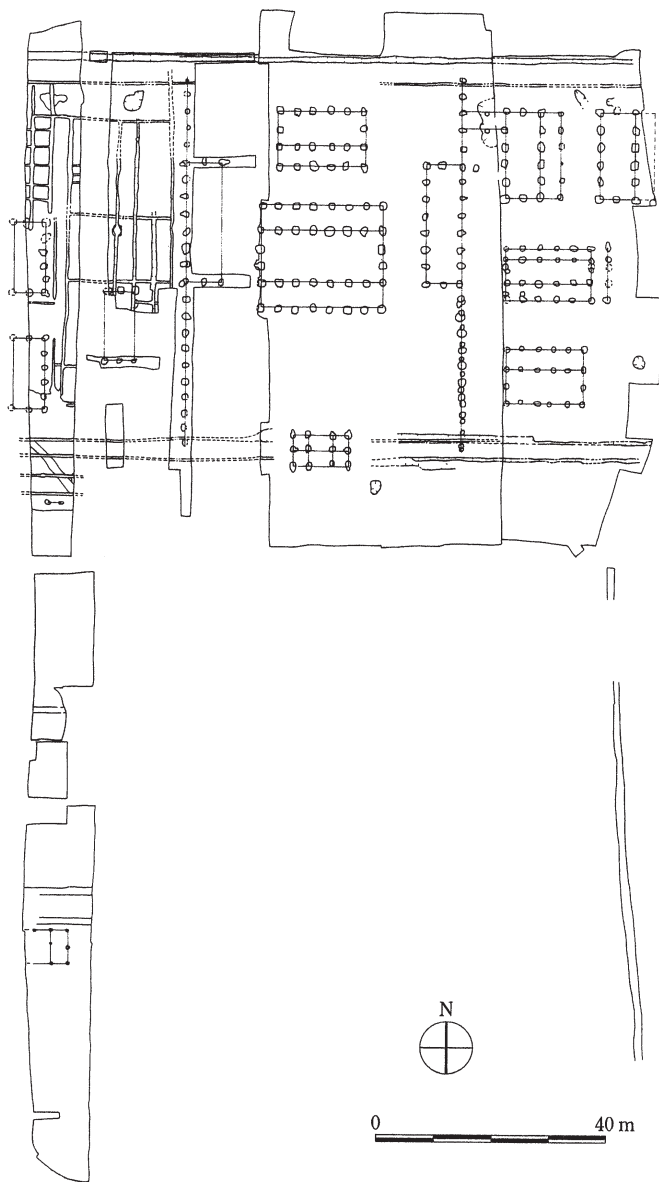
図7 長岡京左京二条二坊十町遺跡(藤田勝也「平安京の変容と寝殿造・町屋の成立」註7)

長岡京左京二条二坊十町（事例⑦、図7）では、東西棟の正殿（東西七間・南北三間に南・北庇、身舎柱間一〇尺・庇一五尺）・東西棟の後殿（東西五間・南北二間に南庇、身舎柱間一〇尺・庇一二尺）と、正殿の東・西側面北寄り（後方）に南北棟の東・西脇殿（各々南北七間・東西二

間、柱間一〇尺)がある<sup>(41)</sup>。脇殿は通例正殿前面また側面(南寄り)であるが、側面北寄りであるため、正殿と東・西脇殿はコ字亜型と見做される<sup>(42)</sup>。全体は〈後殿+コ字亜型〉で、東脇殿と西脇殿は左右対称である。一町内部を築地で北域・南域に二分し、北域は南北方向の二列の柵列で内郭と東・西外郭に三分する。内郭に中枢施設があり、築地に八脚門が開く。王家の離宮・山桃院説があり、格式は相当に高い<sup>(43)</sup>。

一説では、寝殿造の基本型式は寝殿を建て、東・西・北に対を置くが、「中には北対の両側にも東北対・西北対を配置する例」があり、二重コ字型の典型とされる。しかし、一方、六棟完備は「極めて稀れ」とされるように<sup>(62)</sup>、二重コ字型は寝殿造の基本ではない<sup>(63)</sup>。九世紀前後では、二重コ字型と〈後殿＋コ字(亜)型〉が格式が高いが、〈後殿＋コ字(亜)型〉は寝殿造の建物配置とまったく合致する。また、二重コ字型では、後殿の東・西脇殿が脱落する。〈北対－寝殿－東・西対〉は、後殿・正殿と東・西脇殿の最も単純な組み合わせである。後殿・正殿・脇殿が各々自立し、それぞれの役割が固定するとみられる<sup>(64)</sup>。長岡京左京二条二坊十町⑦の〈後殿＋コ字亜型〉は、建物配置の側面では、寝殿造の先駆である。

- (42) または後殿の東・西前方に東・西脇殿。  
東脇殿と西脇殿の南側柱は正殿の身舎南側柱と一致する。平安京右京一条三坊九町①は正殿身舎南側柱に脇殿の北妻柱を揃え、脇殿は正殿の側面（南寄り）である。脇殿の南北中心が正殿の南北中心より後方（北側）の配置を便宜的にコ字亜型とする。二条二坊十町⑦の東・西脇殿の南北中心は正殿身舎北側柱の北側である。

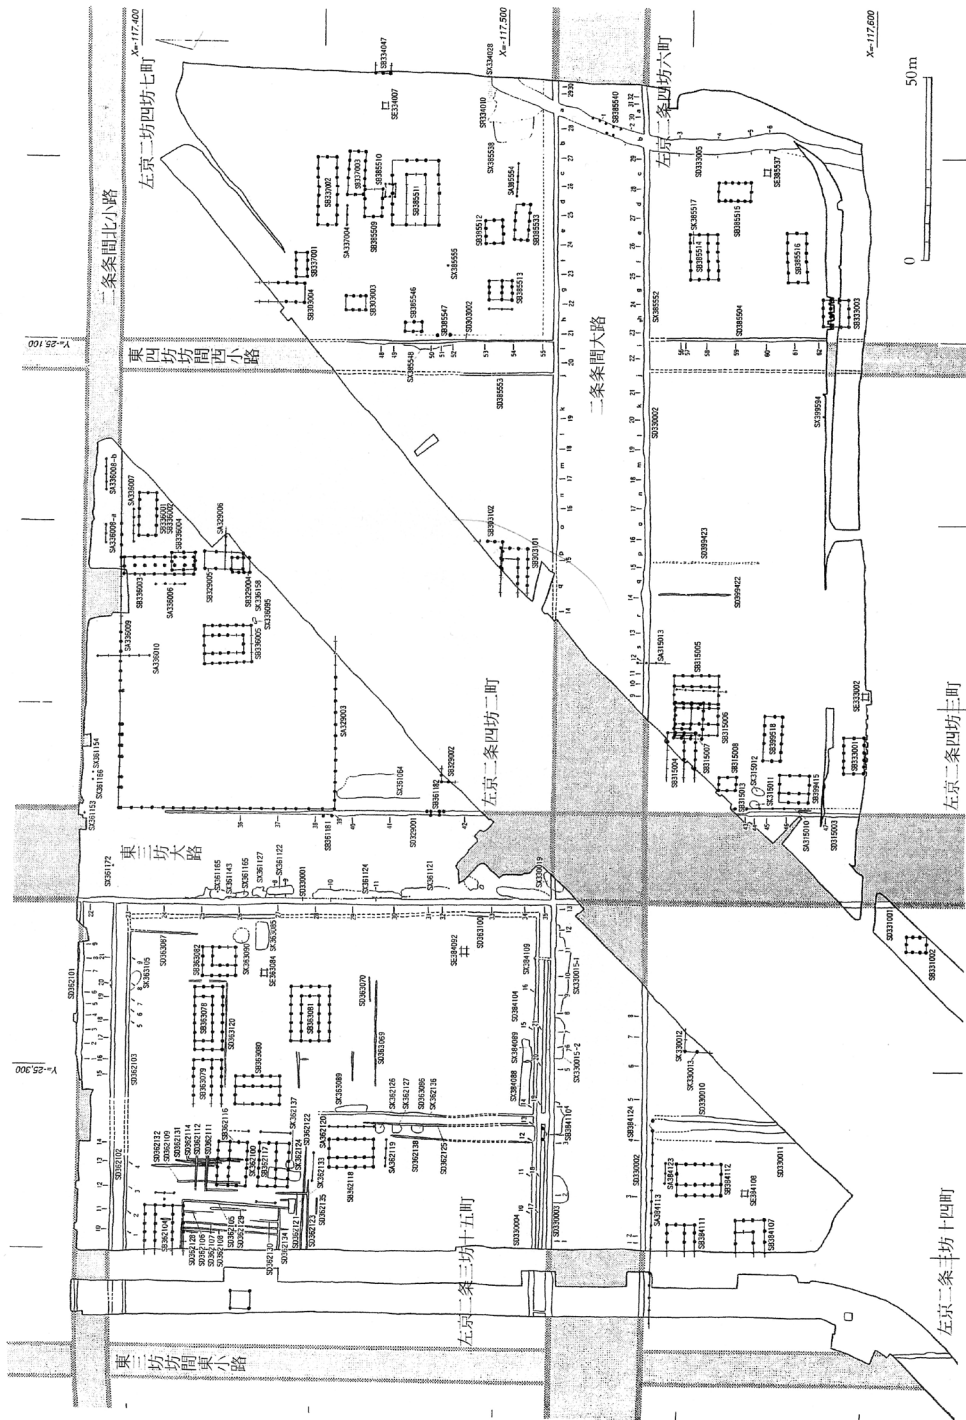
図8 長岡京跡左京二条三坊十五町周辺の長岡京期の検出遺構 (石井清司「長岡京・平安京における邸宅遺跡」註7)

左京二条三坊十五町(事例③、図8)は一町の大規模邸宅で<sup>(44)</sup>、東西棟の正殿(東西五間・南北二間に南・北・東庇、後殿・脇殿も身舎柱間八尺・庇九尺)と東西棟の後殿(東西五間・南北二間に南・東・西庇)、後殿の西側前方(または正殿の西側後方)に南北棟の西脇殿(南北五間・東西二間に東庇)があり、宅地の北東部に集中する。〈L字型+正殿〉とみられ、佐伯今毛人邸宅説がある<sup>(45)</sup>。左京二条四坊七町(事例③、図8)は<sup>(46)</sup>一町占有とみられ、七町の南西中

央に東西棟の正殿(東西五間・南北二間に南・北・東庇、身舎一部礎石の可能性、桁行中央柱間一〇尺・他二、八~九m・梁行九尺、南庇一二、五尺・北と東庇一三尺)と西半中央に東西棟の後殿があり(東西七間・南北二間、桁行中央柱間九、五尺・他九尺・梁行八、五尺)、「二」字型すなわち並列型である。七町中央南側の大溝(水路)・船着場・護岸設備から、水運利用の現業官司説がある。

- (45) 平良泰久「長岡京の貴紳の家」『京都府埋蔵文化財論集』第3集、京都府埋蔵文化財調査研究センター、1996年。  
後殿の西・東に推定醸造施設（母屋内側の二列の播鉢型土坑は甕を据え付けと推測）・厨（二条条間北小路南側溝に取り付く排水溝が付設、炊飯・供膳用土師器などの廃棄土坑や井戸が近辺に位置）があり、後殿・正殿・脇殿とともに「コ」字型配列とされる。西側は東西棟（東西推定五間・南北二間に南庇）、東側は南北棟（南北三間・東西二間に北・西庇）。また、正殿は十五町の他の建物と同じ身舎桁行五間で際立たず、あるいは宅地の東南区の広場に本格的な正殿を建てる予定かとする。

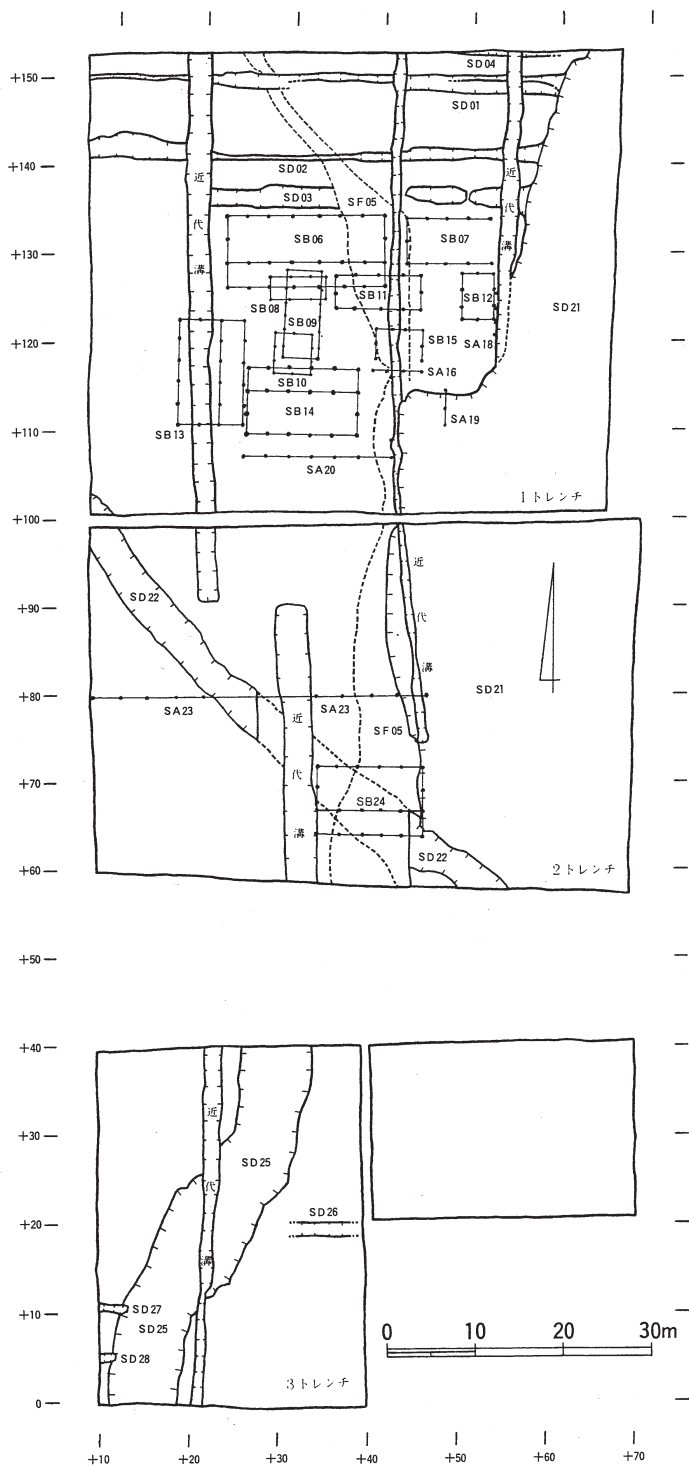
図9 検出遺構配置図 (『長岡京跡発掘調査報告』註47)

左京四条四坊三町(事例⑨、図9)は一町宅地とみられるが<sup>(47)</sup>、北東四分の一町の北半に東西

棟の正殿（SB06、東西七間・南北二間に南庇、柱間身舎251cm・庇260cm）と東接（東側面）の東西棟（SB07、東西四間以上七間以下・南北二間、柱間240cm）、正殿の南側（前方）に東西棟の前殿（SB14、東西五間・南北二間に北庇、柱間250cm）があり、「二字型」すなわち並列型である。正殿と東接の東西棟が四条条間小路にごく近接して並び、小路との関連を重視するとされる。後に前殿と切り合い、南北棟の西脇殿（SB13、南北五間・東西二間に東庇、柱間244cm・庇273cm）が建ち、正殿とL字型に改変されるとする<sup>(48)</sup>。

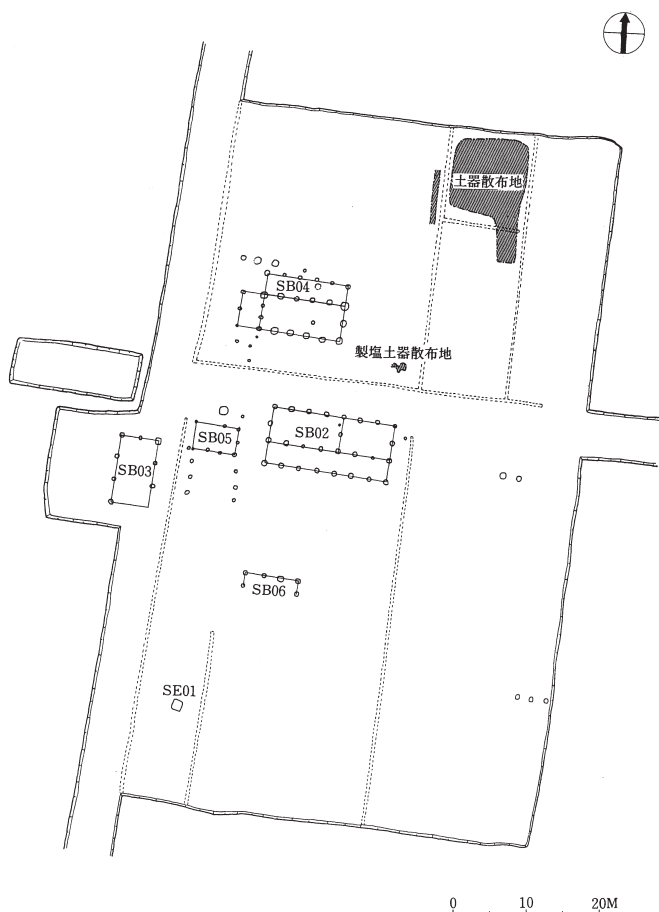
図10 東の拡張部遺構実測図（『日本専売公社工場用地内埋蔵文化財発掘調査概報』註49）

左京五条三坊十五町（事例⑩、図10）では<sup>(49)</sup>、南西部に東西棟の正殿（東西七間・南北二間に南庇、柱間240cm・庇315cm）、東西棟の後殿（東西五間、南北

は東側二間・西側三間に北・西庇、身舎東西総長1130cm・南北470cm、北庇・西庇柱間300cm）、南北棟の西脇殿（南北三間・東西二間、南北940cm・東西510cm）が検出される。五棟の建物跡が計画的に配され、「かなり身分の高い人」の住宅と推定される。〈後殿＋L字型〉である<sup>(50)</sup>。

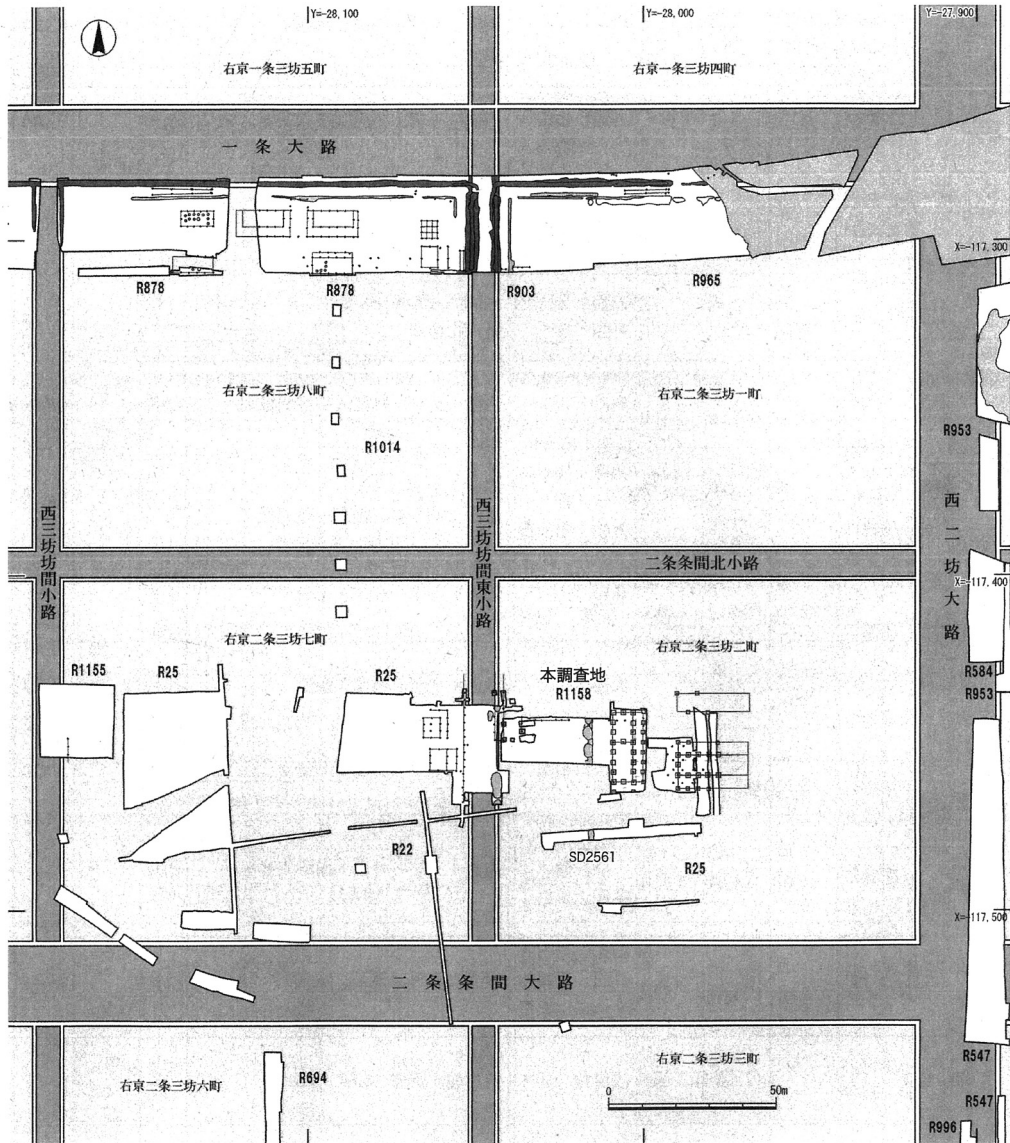
図 11 調査地周辺図 (1/2000) (「右京第 1158 次 (7ANGTE-4 地区) 調査概報」註 51)

右京二条三坊二町（事例⑪、図11）は一町を占有し<sup>(51)</sup>、ほぼ中心に東西棟の正殿（推定東西七間・南北二間に南・北庇、身舎柱間一〇尺・庇一三尺）と、すぐ北側に正殿と柱筋を揃え東西棟の後殿（推定東西七間・南北二間、柱間東西一〇尺・南北九尺）、正殿の西側面北寄りに南北棟の西脇殿（南北七間・東西二間に東庇、柱間一〇尺）があり、東脇殿も想定される。現状では〈後殿＋L字型〉であるが、〈後殿＋コ字垂型〉の余地が十分にある。さて、二町の西側・七町の東側の西三坊坊間東小路の東・西側溝は二町・七町では検出できず、二町・七町の東西二町は一体利用の可能性がある。一方、二町と七町の境に掘立柱塀が南北に延び、そのすぐ東側に幅八～九mの空閑帯が存在する。これが西三坊坊間東小路の路面の可能性もある。七町は南西部から「大舎人寮」墨書土器が出土し、官衙町など大舎人寮と関係すると推定される<sup>(52)</sup>。
