**平成 24 年度 京都大学防災研究所共同研究  
一般研究集会**

強い揺れと津波が想定される  
伝統的町並みを有する地域を如何に守るか？  
報告書

平成 25 年 3 月

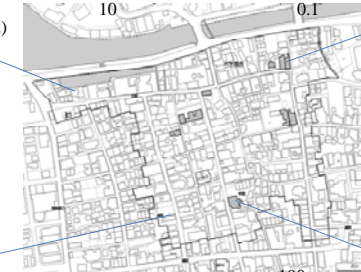
良いとは言えない  
(卓越振動数  
:2~3Hz)
