2016年熊本地震に学ぶ

理学研究科附属地球熱学研究施設
大倉敬宏

火山研敷地内の亀裂と建物被害

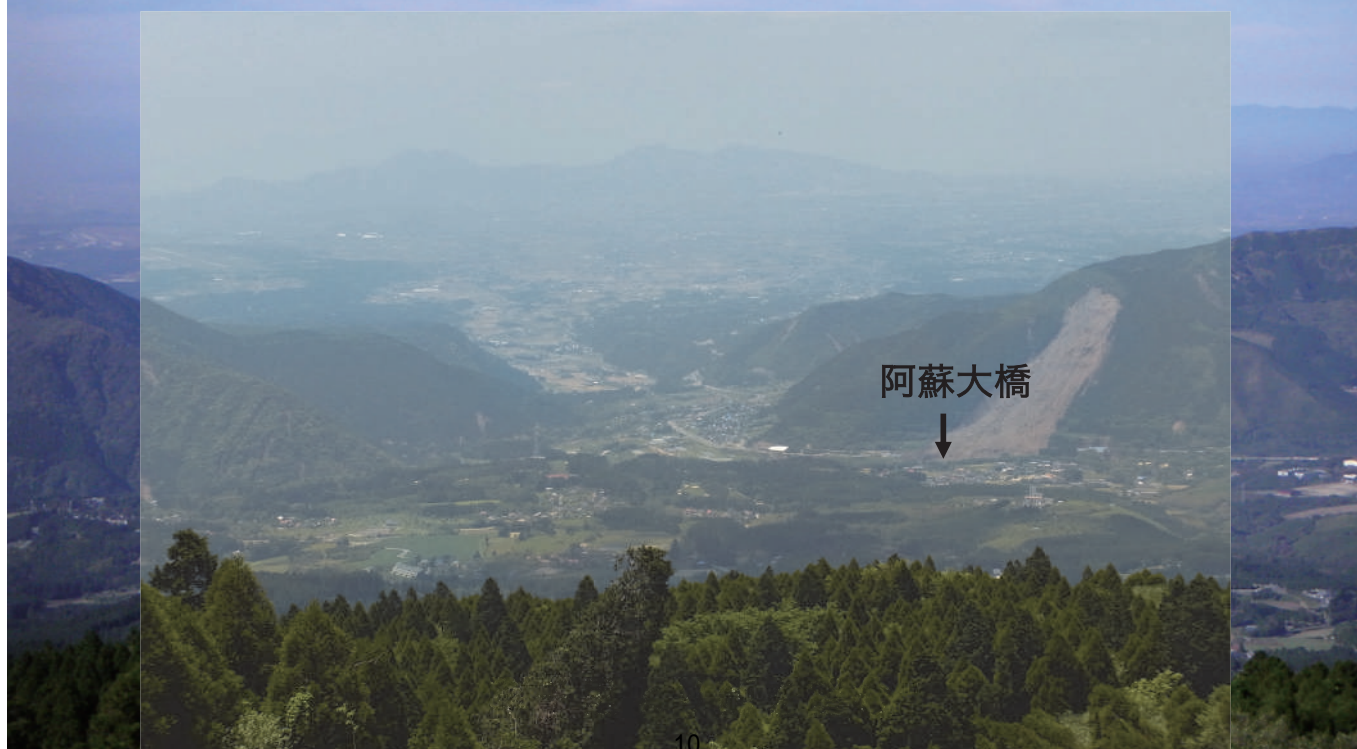
地震後

草千里展望台から西を望む

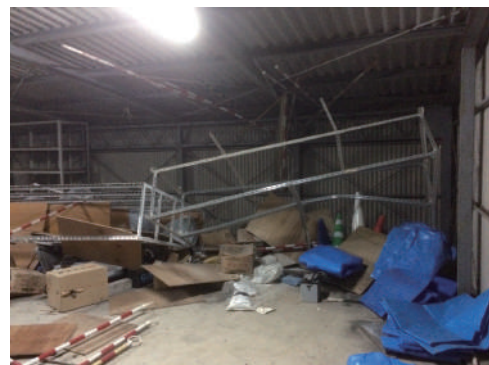
4/16 2:10撮影
退避したガレージ内
公用車を動かしたあと

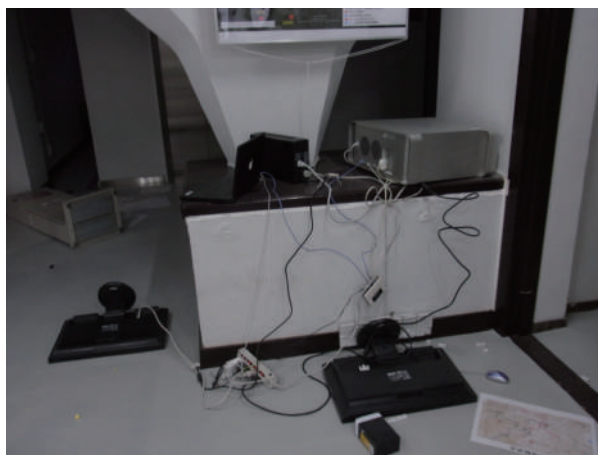
4Fにて就寝中、強烈な揺れに体が吹き飛ばされる
枕元には 携帯電話、懐中電灯、水、薬（ニトログリセリン）
これらを手に下へ。非常用発電機が回っており停電は発生せず。
ただし非常ベルが鳴り響く。その中を1Fに向って移動。

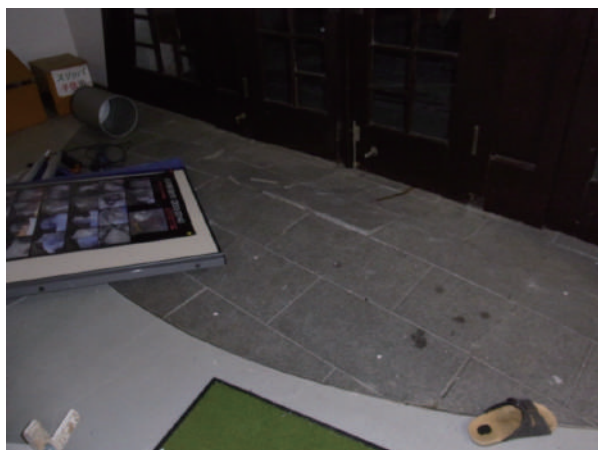
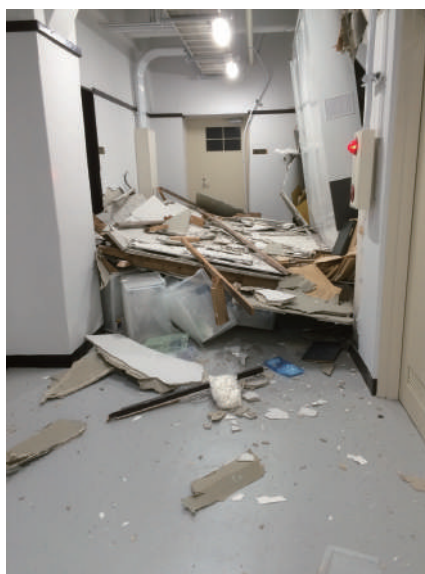
1Fにて被害の大きさに愕然とする。床が変形し玄関ドアが開かず。
何とか裏口から脱出し、ガレージに移動。
01時33分：自宅（奈良）に電話。無事を伝え、震源情報を得るも??
01時46分：九大の島原観測所に電話。布田川断層で発生した地震であるとの情報を得て、落ち着く

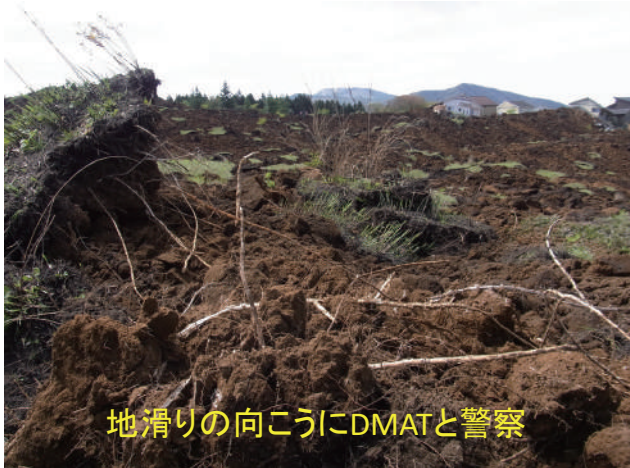
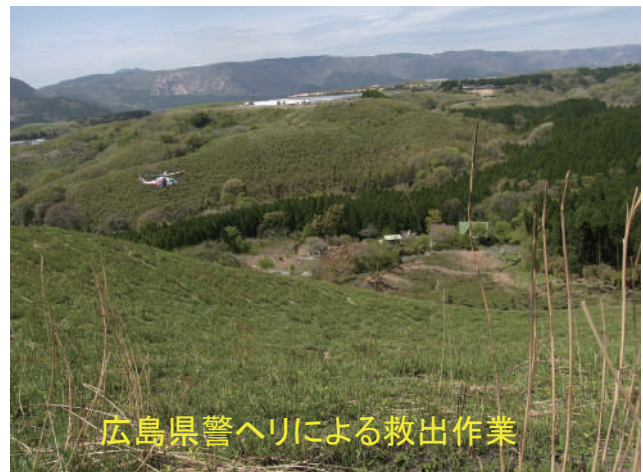
被害の記録活動：一階の被害甚大（基礎が大破）

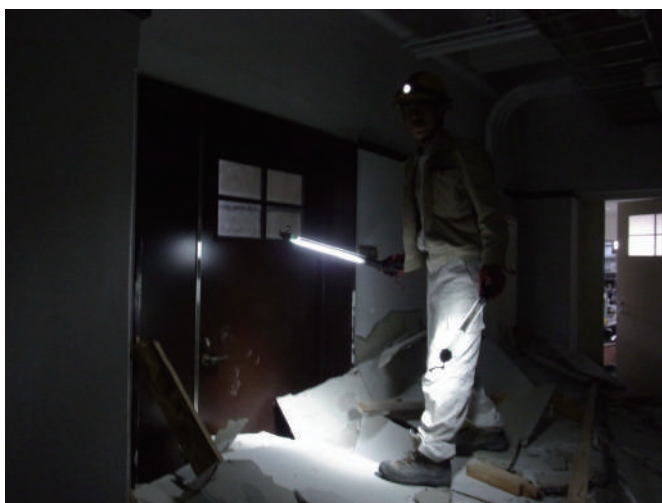
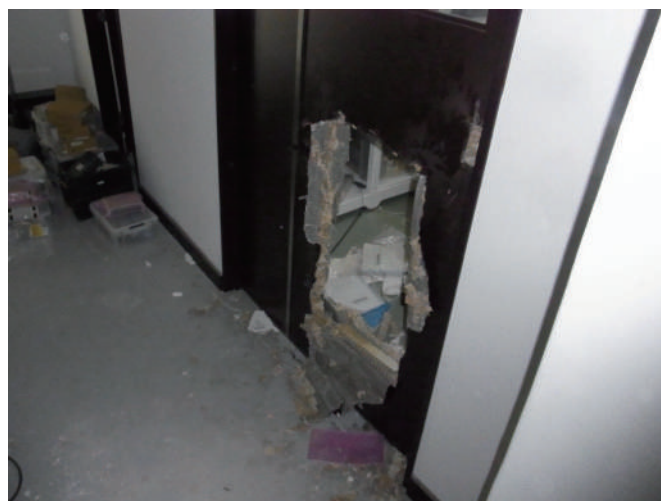
5/4 観測点復旧に向けて：観測機材を取り出す

③ 学内の財産の保護に努める。
つもりだったのですが。。。
