# 平成30年台風21号による 強風・高潮災害の総合研究

平成30年度科学研究費助成事業（特別研究促進費研究）

## 研究成果報告書（別冊）

2019年7月1日

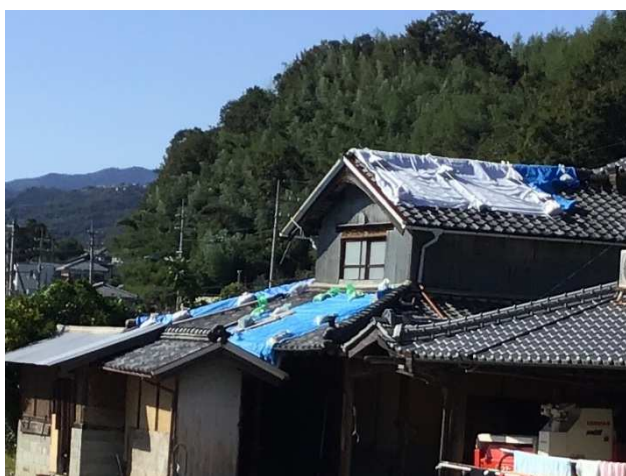
図 2.1.2.8 屋根の被害例  
（図 2.1.2.2 中，B 地域，東から西を望む）

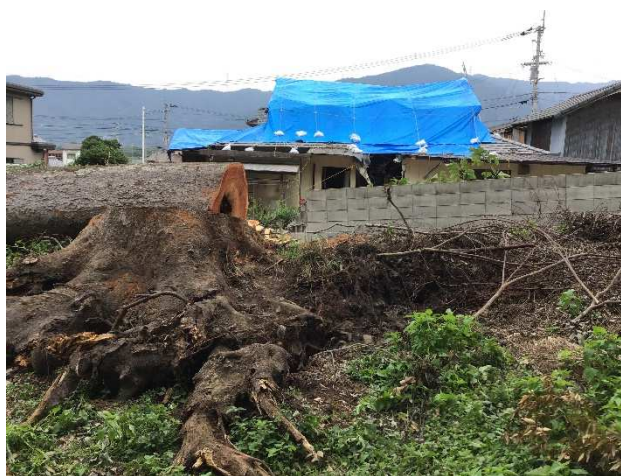
図 2.1.2.9 根腐れして民家を直撃した巨木  
（図 2.1.2.2 中，C 点）

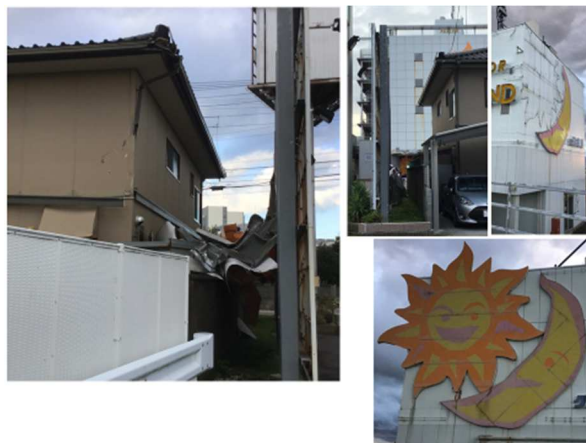
(b) 立体駐車場の看板の飛散と民家の2次被害

図 2.1.2.14 看板の飛散例

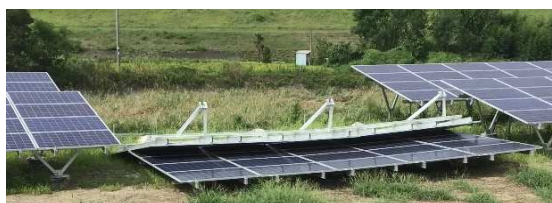
(a) パネルと支持部材の飛散  
(図 2.1.2.2, 地点 G)

図 2.1.2.15 太陽光発電パネルの被害例

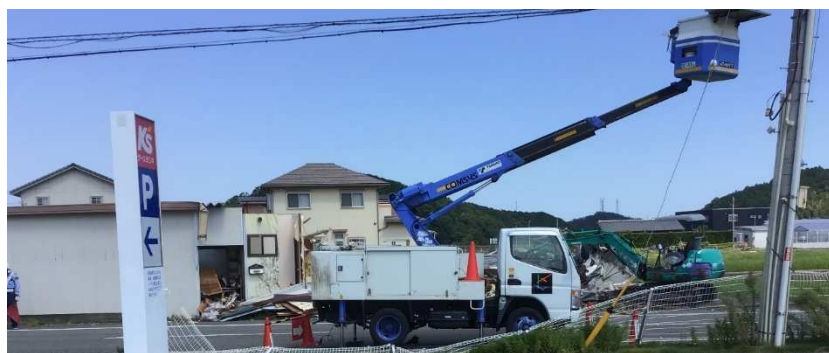
さらに、建物形状や屋根形状が若干特殊な建屋での被害をそれぞれ図 2.1.2.16 と図 2.1.2.17 に示す。図 2.1.2.16 に示した建物被害（図 2.1.2.2 中、地域 I）は、長方形と台形を連ねた平行 5 角形の平屋において、長方形部分が飛散しているが、屋根の面積が相対的に小さい台形部分は被害を受けていない。飛散物による窓やドアの破損や、基礎との接続方法等不明点も存在しているが、屋根に作用する揚力の大小が影響した可能性も考えられ

図 2.1.2.16 平行5角形状の店舗の被害（図 2.1.2.2, 地域 I）

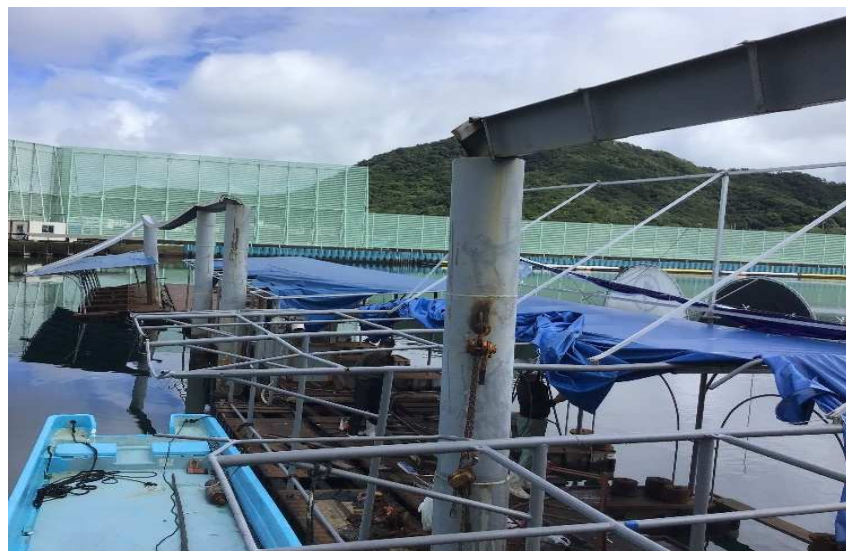
図 2.1.2.18 には、ボートレース鳴門（図 2.1.2.2 中、地点 K）のボート出艇部分の被害を示している。先述のように T1821 による徳島県下の被害は台風接近時の東からの強風によるものであり、ほぼ東西方向の小鳴門海峡に沿う非常に強い東風が出艇部のテントに作用し、浮桟橋もろとも煽られて飛散し、支持構造物にも甚大な被害が発生したものと考えられる。

図 2.1.2.18 ボートレース鳴門（図 2.1.2.2，地点 K）の被害

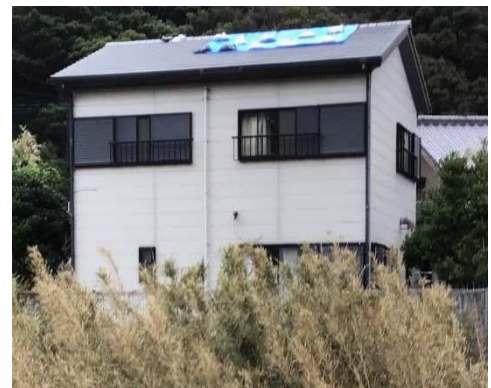
(a) 物置の飛散（地点ア，西から東を望む） (b) 南西方向を望む（地点イ，撮影場所周辺に瓦の残骸あり）

(c) 南から北を望む（地点ウ，瓦は北東方向に飛散）

(d) 北西から南東を望む（地点エ，瓦は東から北の範囲に飛散）

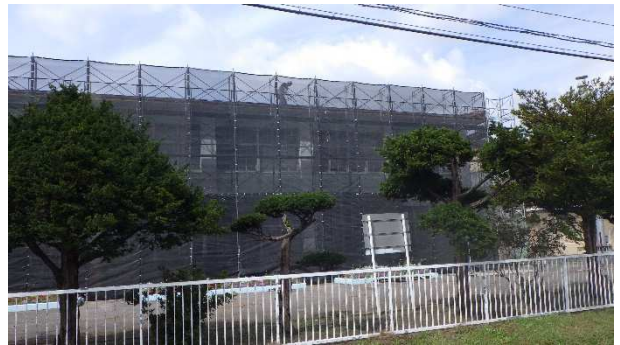
写真 2.1.5.4 屋根の応急修理のための足場（恵庭市）

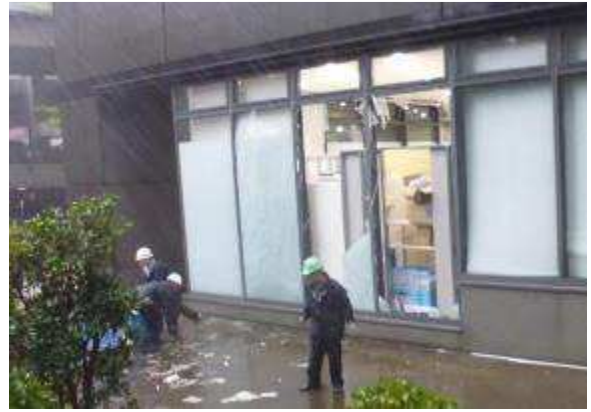
- ・ 1階店舗の防犯ビデオによると、9月4日午後2時10分ごろに突風が室内に吹き込んで天井の一部が脱落し（写真2.2.1.1）、東面開口部のガラス2枚が室内側から外側に向かって破損、同1枚に多数のヒビが入った（写真2.2.1.2）。南風により南側エントランスの軒天井が上方に持ち上げられ（写真2.2.1.3）、外壁のすき間を通して1階店舗の天井裏に風が吹き込み、店舗の天井の一部が破損・脱落し一部が下方に垂れ下がり（写真2.2.1.4）、店舗内に風が吹き込んできたと考えられる。その結果、店舗内の内圧が上昇し、建築物側面にあたる東面では負の風圧が作用していたと考えられ、両者の合力でガラスを破損させるほどの風力が発生したと考えられる。また、1階南面の開口部のガラスは破損していなかった（写真2.2.1.3）。調査時は破損したガラス面には合板が嵌められて養生されていたが、店舗内の後片付けを行っており、被災後1週間後に店舗は営業を再開したとのことである。1階店舗で想定される内外装材の被害の進展過程を図2.2.1.5に示す。

写真 2.2.1.2 1階東面窓ガラスの破損  
(当該庁舎提供)

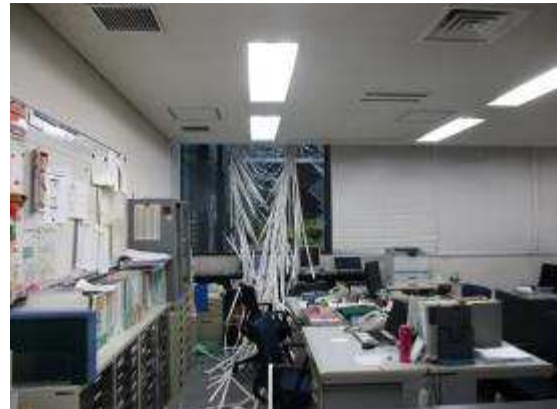
- ・ このほか、1階店舗の北側に位置する執務室の窓ガラスも破損した（写真2.2.1.5写真～写真2.2.1.6）。また、2階東面の窓ガラスも破損し（写真2.2.1.7）、天井の一部が下方に垂れ下がっていた（写真2.2.1.8）。当時室内には人がいなかったため、破損した時刻は特定できなかった。1階東面には飛来物の衝突痕もあったので、風圧の作用と飛来物の衝突による破損が想定される。調査時は、ガラス面には合板が嵌められて養生されていた。

写真 2.2.1.6 窓ガラスが破損した1階室内  
(当該庁舎提供)

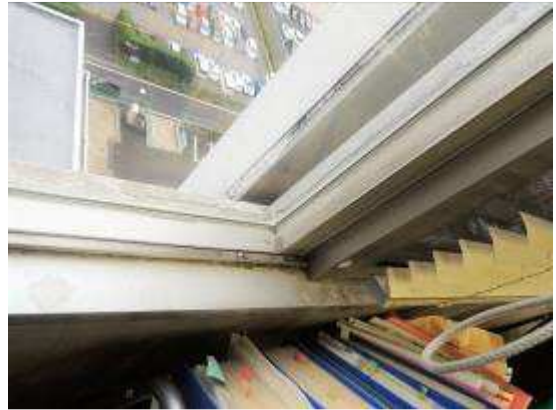
- ・ いずれの窓ガラスの破損も、風圧によるものか飛来物によるものか不明であるが、室内に飛来物と思われる物体は確認されていない。調査時には、いずれの窓ガラスも復旧済みであった（写真 2.2.1.17）。写真 2.2.1.18 は、庁舎Dの 10 階で割れた窓ガラスの位置から見た外部の様子であり、周囲に高い建築物がなく比較的開けた状況である。

写真 2.2.1.17 庁舎Dの10階で破損した窓ガラスのサッシ (復旧済み)

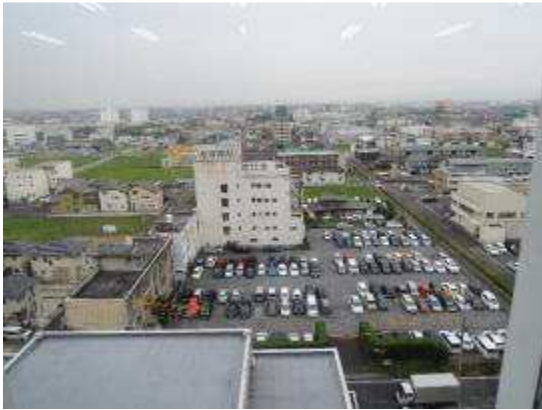
写真 2.2.1.18 庁舎Dの10階から見た屋外の様子

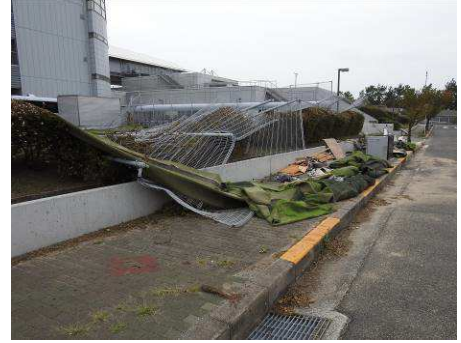
建築物の付属物の被害も多く見られた。図 2.2.3.5 左は集合住宅のベランダ手すりの被害であり、手すりの支柱が風圧で外側に倒されている。ベランダ手すりはかつて格子状のものが多かったが、近年はパネル状のものが増加し、手すりの支柱に作用する風荷重は大幅に増加している。手すりの支柱は人の凭れ掛かりによる荷重が支配的であるとして設計されることが一般的であるが、パネル状の手すりの場合には風荷重に対する検討も必要である。図 2.2.3.5 中央は、駐輪場の屋根の被害であり、樹脂製の屋根パネルがフレームから外れて飛散したものと推測される。同様の被害がカーポートやバス停の屋根、低層住宅のベランダの屋根などでも見られた。図 2.2.3.5 右はメッシュフェンスの被害である。メッシュフェンスは開口率が大きいいため支柱負担する風力は比較的小さいが、飛散物がメッシュに衝突あるいは張り付くことによって支柱には想定以上の力（衝撃力や風力）が作用し、支柱が倒壊することがある。この事例では、隣接するテニスコートに敷設された人工芝が剥離し、ネットフェンスに衝突することによって倒壊したと考えられる。

図 2.2.3.5 建築物の付属物の被害例

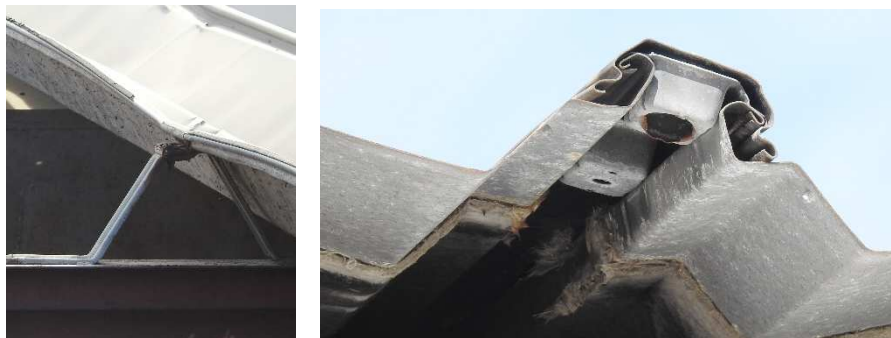
大阪湾岸に位置する岸和田市貝塚市クリーンセンターは屋根面に大きな被害を受けた。クリーンセンターは大きく分けてごみ処理施設棟、リサイクルプラザ棟（RP 棟）、管理棟の3つに分かれており、被害はごみ処理施設棟とリサイクルプラザ棟に見受けられた。いずれの棟も金属折版屋根で覆われているが、その留め方は異なり、ごみ処理施設棟は丸馳式（図 2.2.4.1 左）、RP 棟は嵌合式（図 2.2.4.1 右）であった。

図 2.2.4.1 屋根の接合方法（左）丸馳式、（右）嵌合式

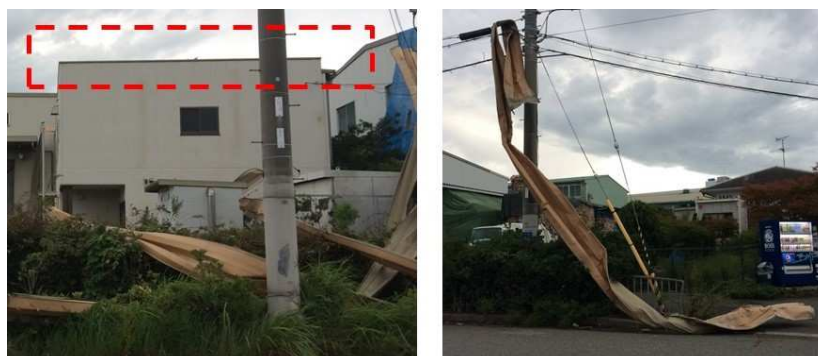
クリーンセンターの位置する大阪湾岸には産業団地があり，ここに建設された工場や倉庫などの多くも金属屋根を用いていたため多くの屋根被害が見受けられた．その一例を図 2.2.4.6，図 2.2.4.7 に示す．

図 2.2.4.7 産業団地内における金属屋根被害②

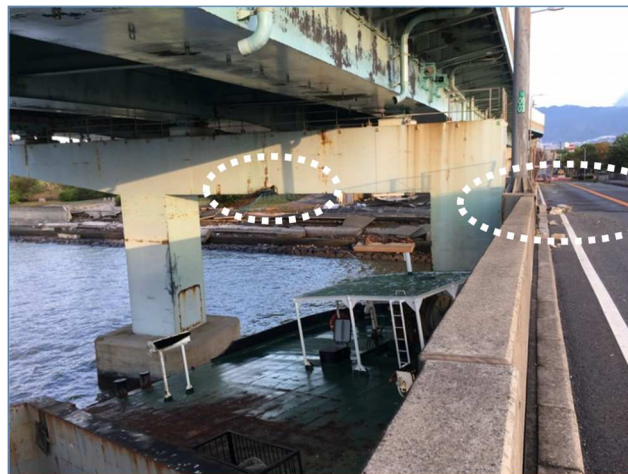
写真 2.2.6.6 に、湾岸線岸和田大橋上での車両横転の事例を示す。写真 2.2.6.7 には、湾岸線深江浜入口における高潮浸水の事例を示す。写真 2.2.6.8 に、湾岸線甲子園浜における船舶衝突の事例を示す。写真左側の阪神高速道路湾岸線の鋼製橋脚に土運船が衝突した。また、写真右側の兵庫県が管轄する県道芦屋鳴尾浜線の鳴尾橋（西宮市内）にも衝突しており、橋桁が損傷している。この衝突事故により通行止めの措置がとられ、兵庫県による 2018 年 11 月 8 日付けの記者発表資料によれば、2018 年 12 月 10 日に東向き一方通行による暫定供用を開始し、2019 年の秋を目途に橋桁の撤去・架設を行い、通行規制を解除する予定とのことである。

写真 2.2.6.8 橋梁への船舶の衝突  
Photo 2.2.6.8 Collision of a ship with bridges

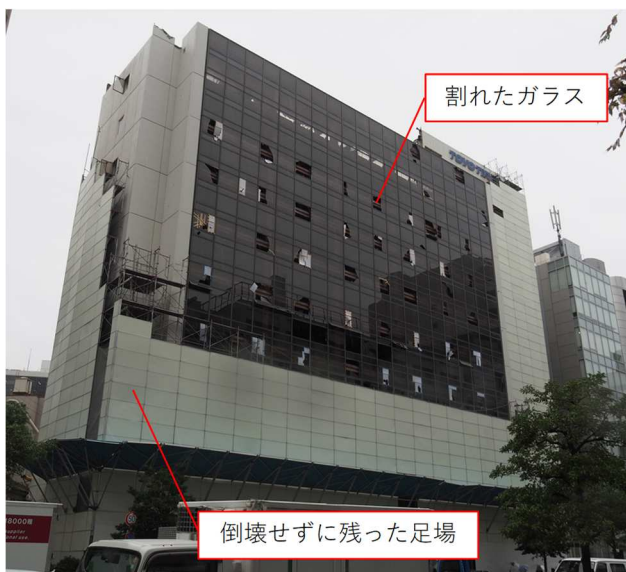
調査を行った大阪市北部の建築物解体現場を写真2.2.8.1に示す。写真2.2.8.1より建築物の周囲に足場が一部残っており、足場には防音パネルが設置されていた。足場はわく組み足場と呼ばれるもので、門型の枠材に交さ筋交いや床材等を設置して組み立てる足場である。倒壊した足場の構造については、現場に残った足場と同じように組まれていたとすれば、設計指針<sup>2)</sup>の要件を満たしていたと考えられる。建築物の外壁面を見ると、ガラスの一部が割れており、割れたガラスの内側には鉄骨があった。また、割れたガラスの数か所に、写真2.2.8.2に示すような単管パイプと緊結金具が残っていた。これらのことから、壁つなぎは外壁面のガラスに穴をあけ、建築物内部の鉄骨に単管パイプと緊結金具を使用して設置していたと考えられる。耐風技術指針<sup>1)</sup>より、壁つなぎの設置方法については問題なく、割れたガラスの間隔で壁つなぎが設置されていたとすれば、間隔設置も問題はなかったと考ええる。

写真2.2.8.1 大阪市北部の足場倒壊現場  
Photo 2.2.8.1 Scaffold's collapse site in north of Osaka

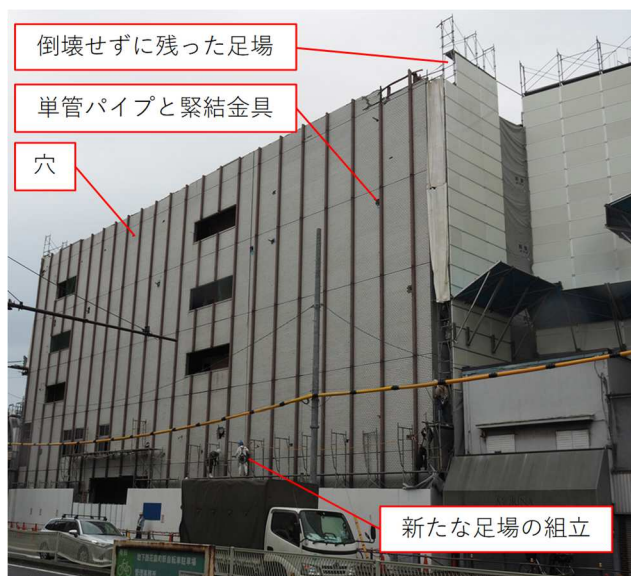
調査を行った大阪市南部の建築物解体現場を写真 2.2.8.3 に示す。写真 2.2.8.3 より調査時に現場では新たに足場を設置始めていたが、台風来襲時に倒壊しなかった足場が一部残っていた。足場はわく組み足場であり、防音パネルが足場に設置されていた。倒壊した足場が、現場に残った足場と同じように組まれていたとすれば、設計指針<sup>2)</sup>より足場の構造に問題はなかったと考えられる。建築物の外壁には穴や、写真 2.2.8.4 に示すように単管パイプと緊結金具が残っているものが確認できた。壁つなぎは外壁に穴をあけて建築物内部の構造物に設置していたか、外壁に直接設置していたと推定された。耐風技術指針<sup>1)</sup>より、壁つなぎの設置方法については問題なく、穴のあいた箇所と単管パイプが残った箇所に壁つなぎが設置されていたとすれば、設置間隔も問題はなかったと考えられる。

写真 2.2.8.3 大阪市南部の足場倒壊現場  
Photo 2.2.8.3 Scaffold's collapse site in south of Osaka

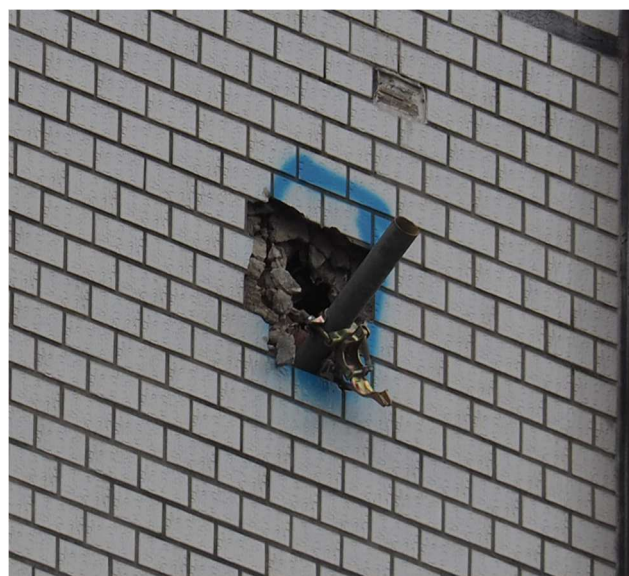
写真 2.2.8.4 外壁に残った単管パイプと緊結金具  
Photo 2.2.8.4 Tube pipe and clamp remaining on outer wall

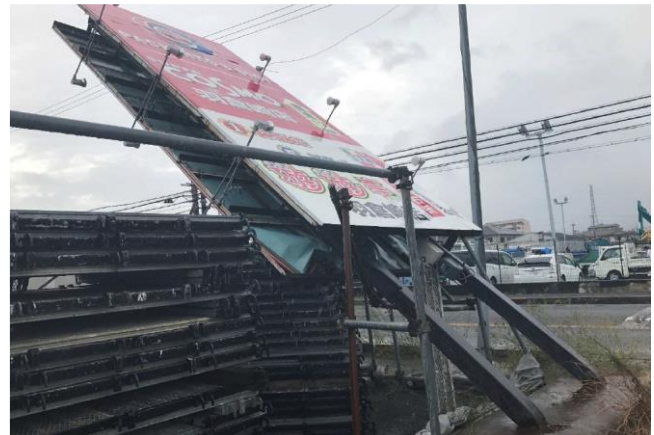
(a) 倒壊例 1 (大阪府貝塚市, 日本建築総合試験所前田氏撮影) (b) 倒壊例 2 (大阪府泉佐野市, 高知大学野田教授撮影)

図 2.3.1.1 広告板の被害例

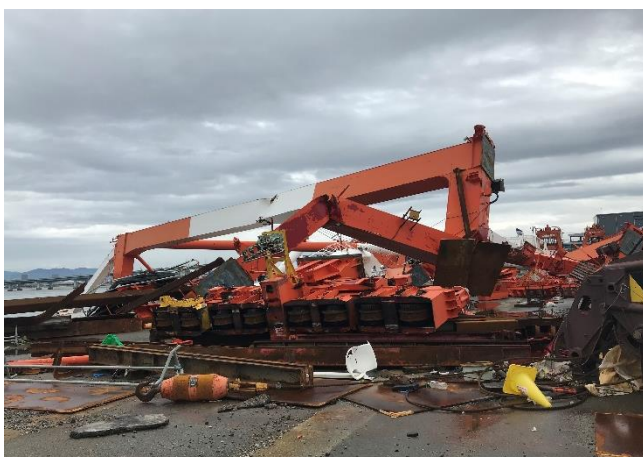
図 2.3.1.3 ガントリークレーンのクレーンの被害 (兵庫県西宮市, 高知大学野田教授撮影)

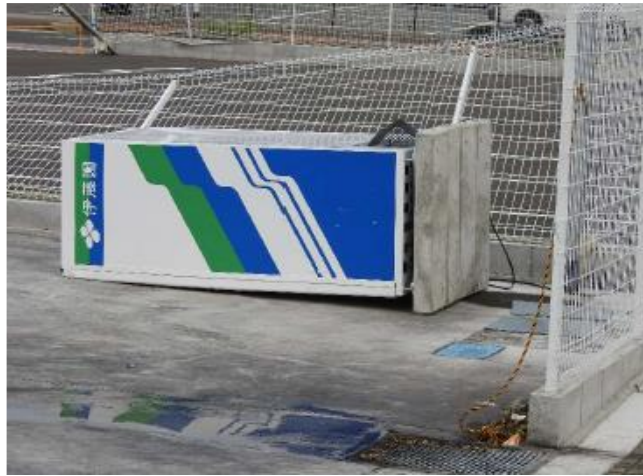
図 2.3.1.4 自動販売機の横転 (大阪府泉佐野市, 奥地建産高森氏撮影)

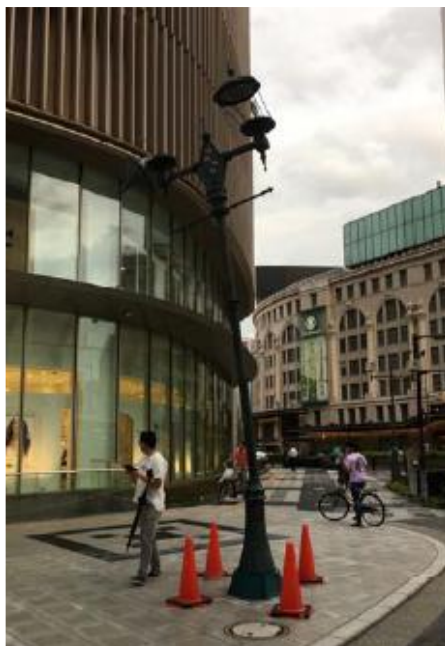
図 2.3.1.5 ライト支柱の傾斜 (大阪市なんば駅周辺, 高知大学佐々教授撮影)

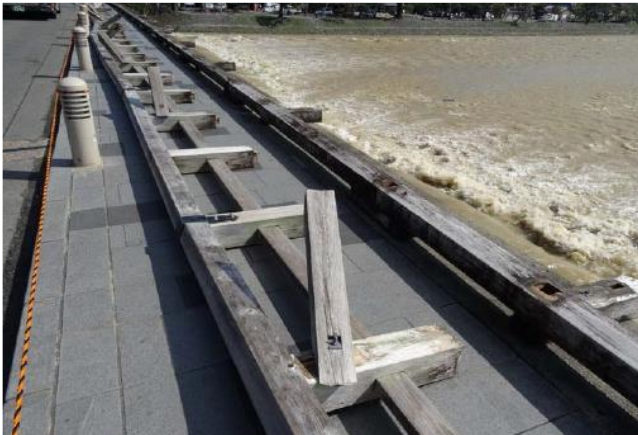
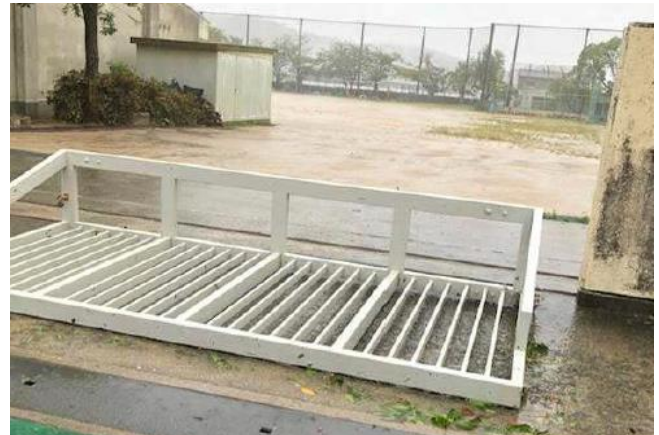
写真 2.2.6.9 に示すように、京都嵐山の渡月橋（橋長 155m）では、強風により東側（下流側）の欄干が 100m 以上にわたって歩道上に倒れた。その後、歩道が使用できなくなっていたが、2018 年 10 月 25 日に修復が完了している。欄干は、歩行者が川に落ちないように橋梁内側から外向きの力には耐えることができる構造になっているが、欄干の外側からの外力には耐えられず、抜けてしまっている。その結果、欄干に損傷は少なく修復が短期間で修復が終了したものと思われる。

図 2.3.1.6 渡月橋の欄干の倒壊 (京都大学八木教授撮影) (左) と学校門扉の転倒 (大阪府貝塚市, 日本建築総合試験所 前田氏撮影) (右)

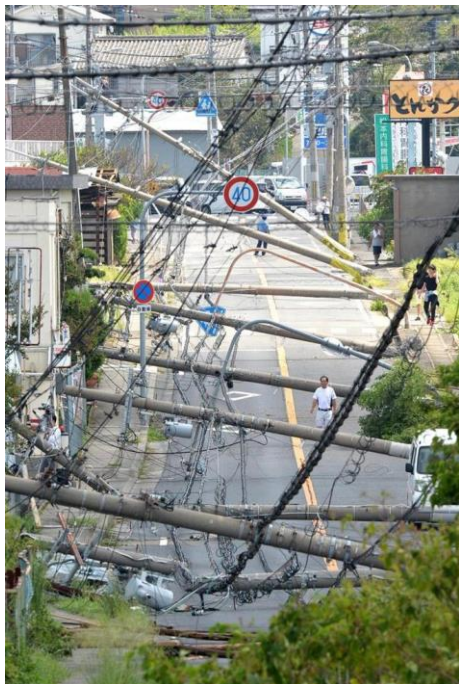
台風 21 号による電柱被害の多くは、図 2.3.2.1 に示されているような同じ架線を支えている複数の電柱が同じ方向に倒れているようなものが多い。このような場合には、どれか 1 本が風圧や飛来物の衝突によって倒れると連鎖的に倒れてしまうため、基本的に風速推定には適用できない。しかし、図 2.3.2.2 のように 1 本の電柱が基部で破損し、特に飛来物などの存在も確認できない被害例も存在した。ここでは、この電柱被害に電柱 DI を適用することを考えた。

図 2.3.2.1 複数の電柱が倒壊した被害例<sup>2)</sup>  
(大阪府泉南市新家 産経ニュース 2018/9/5 15:55)

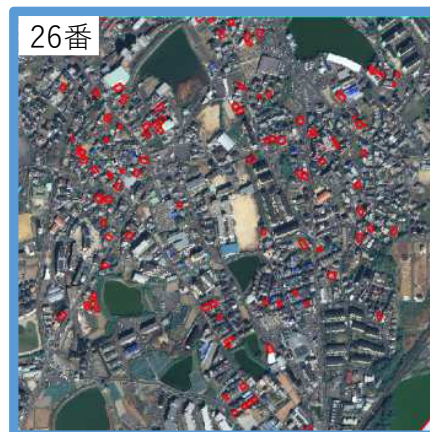
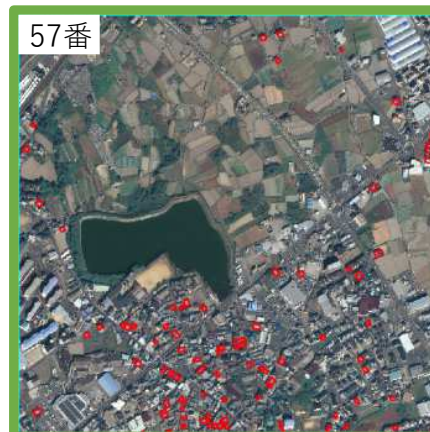
1. 地表面粗度区分に応じた基準風速以下の風速でも相当の被害が出ている。風速 22m/s～28m/s の範囲で住宅屋根の被害率は 5.5%～7.5% 程度である。
2. 局所的に小さな被害率になっている地区があり、地上の大きな構造物やあるいは建物の密集度の高さがその要因であった可能性がある。

(a) 風速が高い（約 27m/s）グリッドの屋根被害住宅の分布（赤く囲まれている建物が屋根被害を受けた住宅、(b)も同じ）

(b) 風速が低い（約 22～23m/s）グリッドの屋根被害住宅の分布

図 4.1.10 風速が高いグリッドと低いグリッドでの屋根被害を受けた住宅の分布  
Figure 4.1.10 Distributions of houses with damaged roofs at several grids.
